Besiktningssprotokoll

Anticimex Försäkringsbesiktning i samarbete med Fastighetsbyrån

Fastighetsbeteckning: Faunen 3	
Fastighetsadress: Orrstigen 17	
Postnummer: 95235	Ort: Kalix

Besiktningdatum: 2024-08-19	Protokollnummer: 68451383
Temperatur: 13 °C	Väderlek: Mulet
Tekniker: Mattias Lindbäck	
E-post: mattias.lindback@Anticimex.se	
Kontor: Piteå	
Närvarande: Närvarande: Kerstin Tuhkanen

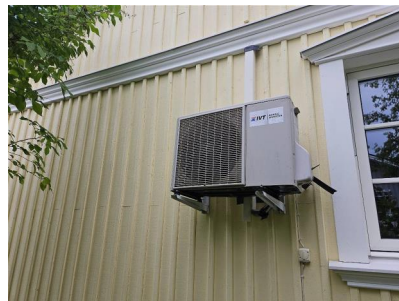
Kondensvatten från luftvärmepumpens utedel leds inte bort från husgrunden.

Detta medför ökad risk för att vatten tränger in i anslutande konstruktioner, vilket i sin tur kan leda till fuktrelaterade skador. Observera att besiktning av byggnadens värmesystem eller värmepumpen inte har ingått i uppdraget.

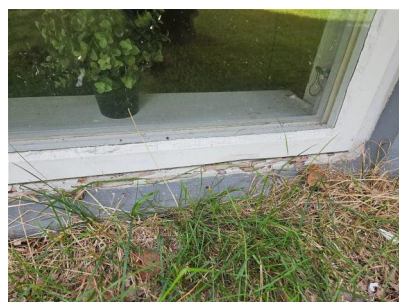
Källarfönster har målning/underhållsbehov.

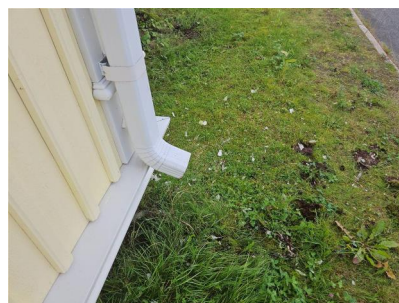
Stuprör är inte anslutet till markledning.

Stuprör som inte är anslutet till markledning kan medföra en ökad fuktbelastning på grundmur/sockel som i sin tur kan leda till fuktrelaterade skador.

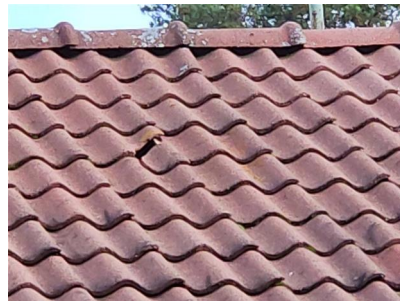
Trasiga takpannor noterades på taket.

Taket är besiktat från mark.

Byt ut trasiga tegelpannor.

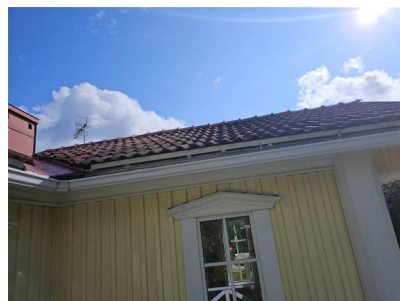
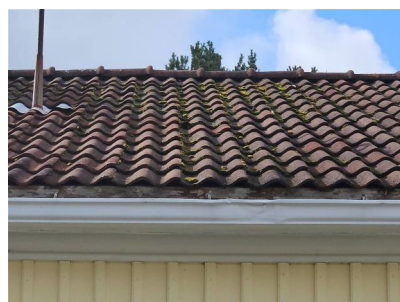
Mossa noterades på taket.

Jag rekommenderar att man avlägsnar all mossa från taket.

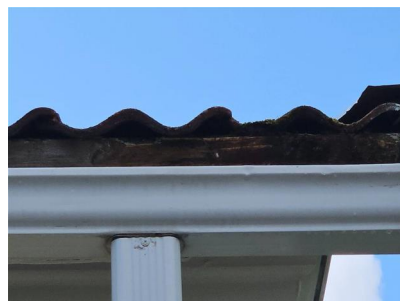
Fotbräda har målning/underhållsbehov.

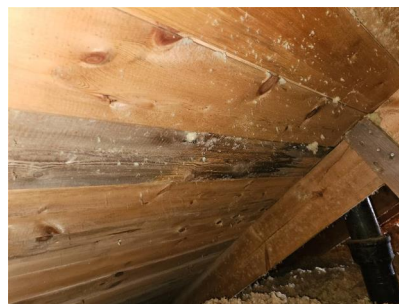
Fuktfläckar noterades på vinden.

Torrt vid inspektion.

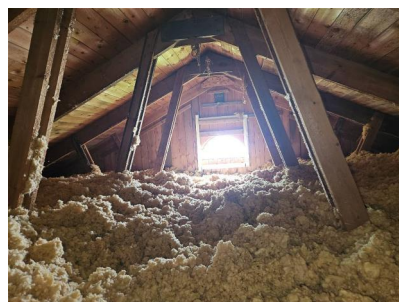
Vid kontroll av vinden uppmättes fuktvärden under kritisk fuktnivå för mikrobiell tillväxt och en normal lukt upplevdes. Fuktkvoten i underlagstak/takbjälkar uppmättes vid besiktningstillfället till ca 12 %. Detta värde varierar dock under året beroende på årstid och utomhusklimat.

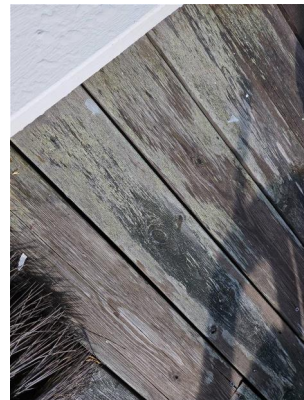
Entrébro/altan har målning/underhållsbehov samt behov av byte av skadade brädor.

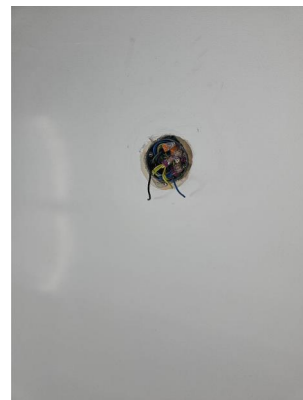
Blottade elkablar/lösa eltrådar noterades.

Montera kontakta elektriker för kontroll av de lösa eltrådarna samt montera täcklock.

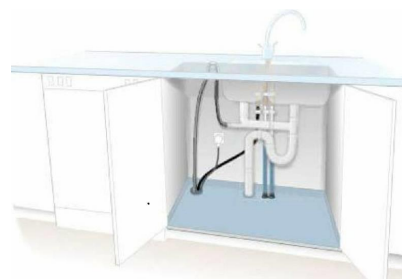
Fuktskydd saknas i diskbänksskåp.

För att upptäcka eventuella läckage, installera ett fuktskydd.

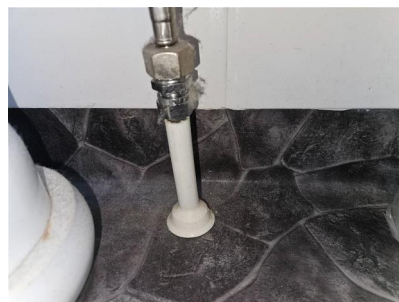
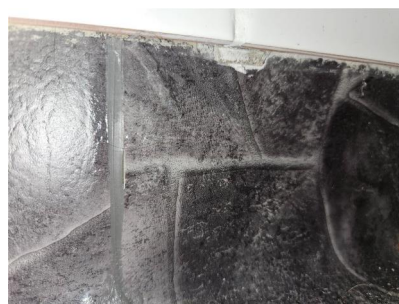
⚠ I utrymmet noterades brister:

- Rör genomföringar finns i golvet.
- Otät svetskarv i golvmattan.

Dessa brister kan medföra en ökad risk för fuktskador i angränsande konstruktioner.

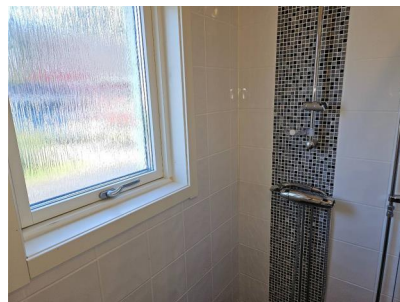
Fönster är olämpligt placerat.

Fönstrets placering i våtutrymmet utgör en risk för fuktskador i fönster- och väggkonstruktionen.

För att minska risken för fuktskador på fönster och väggkonstruktion rekommenderas att man skyddar fönstret mot vattenbegjutning.

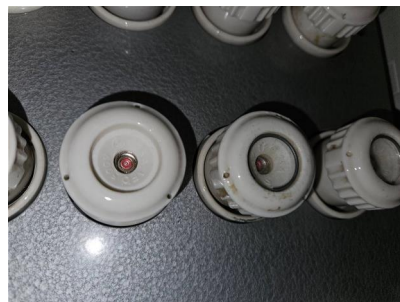
Skyddsglas saknas.

Montera skyddsglas i säkringshuvarna, alternativt byt ut dem.

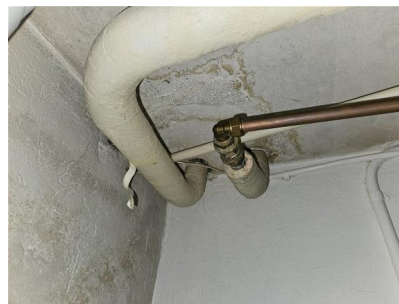
Fuktfläckar noterades.

Torrt vid inspektion.

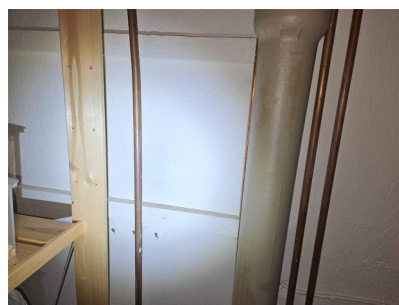
Oklamrat vattenrör noterades.

Klamra fast vattenröret fackmannamässigt.

Vid osäkerhet kontakta rörmokare.

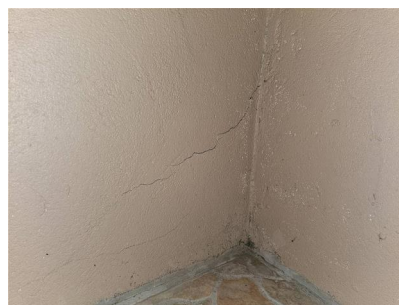
Mindre sprickor noterades i källarvägg.

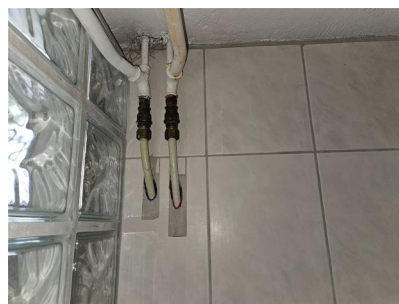
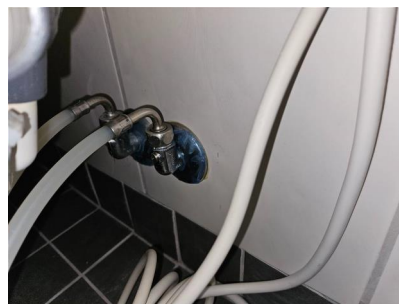
Rör genomföringar finns i vägg i bad och duschzon.

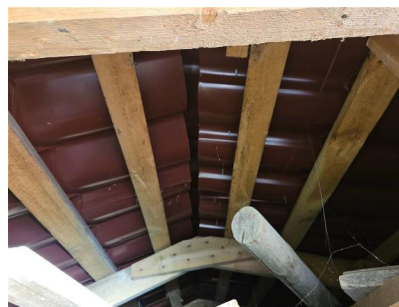
Kondensskydd saknad under takplåten.

När kondensskydd saknas under takplåten ökar risken för fuktskador i underliggande konstruktioner.

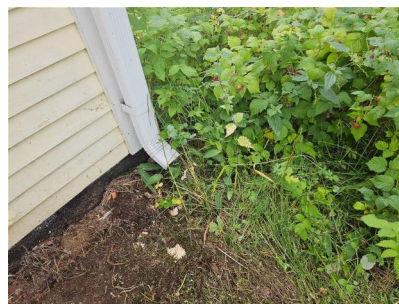
Stuprör är inte anslutet till markledning.

Stuprör som inte är anslutet till markledning kan medföra en ökad fuktbelastning på grundmur/sockel som i sin tur kan leda till fuktrelaterade skador.

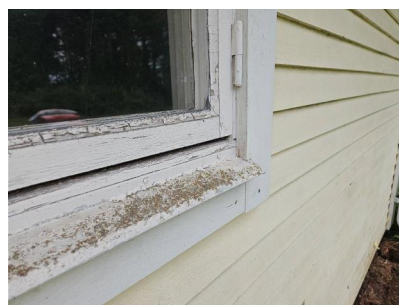
Fasad och fönster har målning/underhållsbehov.

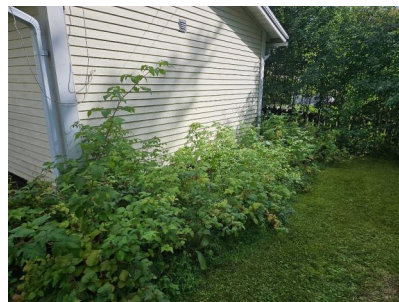
Växter finns i anslutning till garaget.

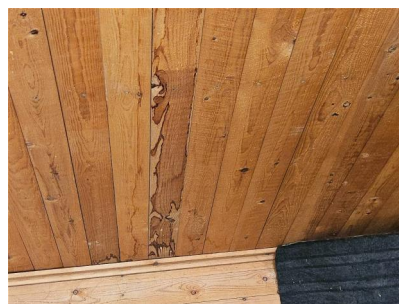
Fuktläckar noterades på innertaket.

Torrt vid inspektion.

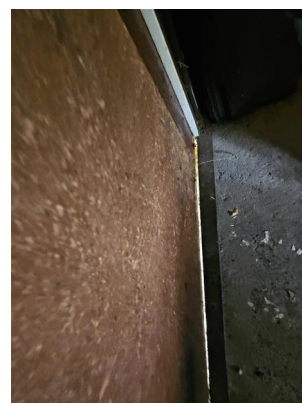
Otät garageport noterades.
