# Besiktningsprotokoll

Anticimex Försäkringsbesiktning i samarbete med Fastighetsbyrån

| Fastighetsadress:<br>Ängsvägen 55 | |

| Besiktningsdatum:<br>2024-08-21 | Protokollnummer:<br>68463668 |

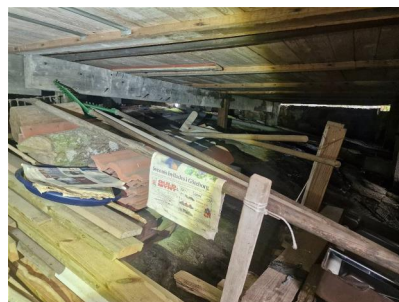
Vid kontroll av plintgrunden uppmättes fuktvärden strax över kritisk nivå för mikrobiell tillväxt. Fuktkvoten uppmättes till 19%. Risk för mikrobiell tillväxt föreligger vid 17%  
Vatten rinner in i grunden/pumprum via berget och organiskt material förekommer på markytan, vilket bör tas bort. I pumprum leds vattnet bort via slang.

Plintgrunden är en riskkonstruktion vilket kan medföra att det är ett för fuktigt klimat i grunden under delar av året på grund av missgynnsam temperaturskillnad, vilket kan medföra att fuktrelaterade skador och lukt uppkommer

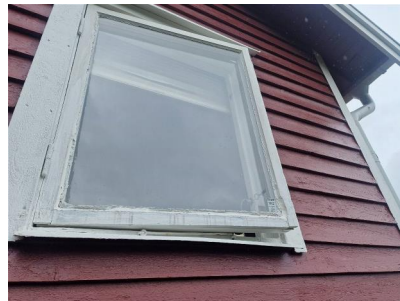
Enstaka fönster är i behov av målning/underhåll.

Fönsterbågar och fönsterkarmar där målningsbehov finns riskerar att få fukt- och rötskador på grund av sämre vattenavvisande förmåga.

För att öka livslängden på fönster rekommenderas målning och underhåll.

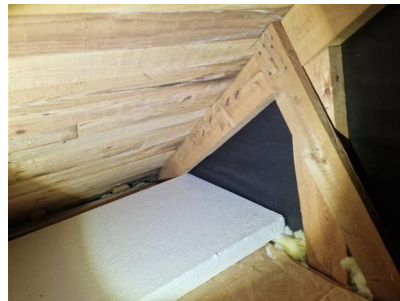
Vid gavel noterades missfärgningar på underlagstaket. Torrt vid besiktningstillfället. Vid förvärring kontakta fackman.

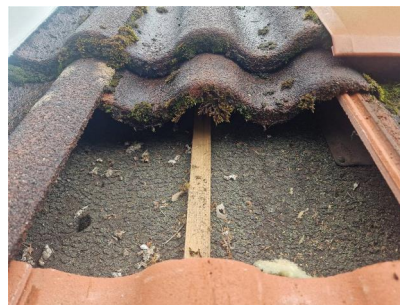
Yttertaket är äldre mosspåväxt förekommer på takpannorna.

Takpannor, plåtdetaljer och underlagspapp har enligt vår bedömning en begränsad livslängd. Eftersom husets taktäckning är äldre har det ett minskat motstånd mot vatteninträngning. Detta i sin tur kan leda till fuktskador på träläkt och vidare ner i underliggande konstruktioner.
