Besiktningssprotokoll

Anticimex Försäkringsbesiktning i samarbete med Fastighetsbyrån

Fastighetsbeteckning: Bie 8:17	
Fastighetsadress: Flintbacken 22	
Postnummer: 641 96	Ort: Katrineholm

Besiktningdatum: 2024-08-26	Protokollnummer: 68488840
Temperatur: +17 °C	Väderlek: Klart
Tekniker: Anders Lygrell	
E-post: Anders.Lygrell@anticimex.se	
Kontor: Eskilstuna	
Närvarande: Jan Falk

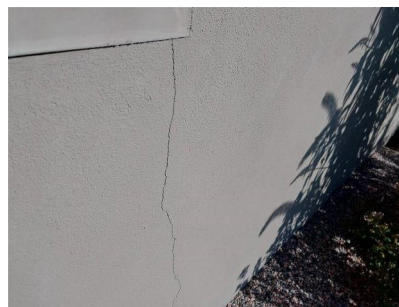
Utvändigt / Sockel

Sprickor finns i sockel.

Dessa bedöms inte ha lett till bakomliggande skador.

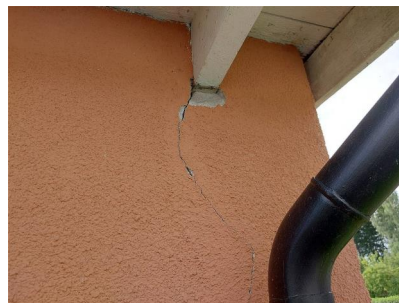
Utvändigt / Fasad

Sprickor samt putssläpp finns i fasaden.

Dessa bedöms inte ha lett till bakomliggande skador.

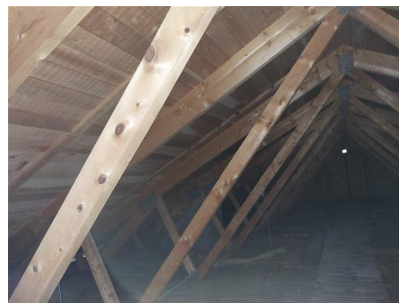
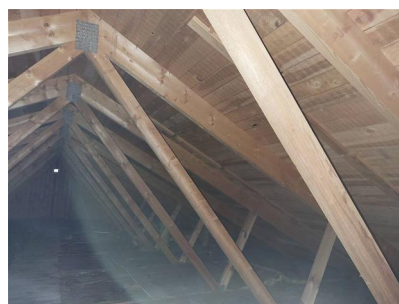
Utvändigt / Vind

- ✓ Vid kontroll av vinden uppmättes fuktvärden under kritisk fuktnivå för mikrobiell tillväxt och en normal lukt upplevdes.

Risk för mikrobiell tillväxt föreligger om den relativa fuktigheten (RF) i den omgivande luften är över 75 % vilket i furuvirke motsvarar en fuktkvot (FK) på 17 %. Fuktkvoten i underlagstak/takbjälkar uppmättes till 8%.

Detta värde varierar dock under året beroende på årstid och utomhusklimat.

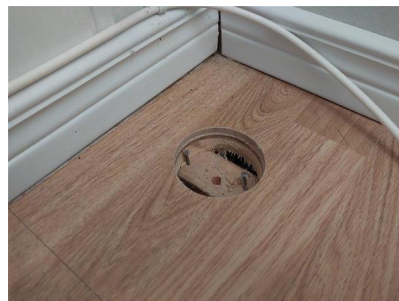
Källarplan / Gillestuga

Vid kontroll av golvkonstruktion uppmättes fuktvärden under kritisk nivå för mikrobiell tillväxt.

Risk för mikrobiell tillväxt föreligger om den relativa fuktigheten (RF) i den omgivande luften är över 75 % vilket i furuvirke motsvarar en fuktkvot (FK) på 17 %. Fuktkvoten uppmättes till 10%.

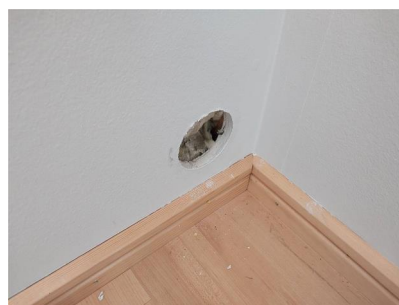
Källarplan / Hobbyrum

Källaren med påreglade ytterväggar samt uppreglade golv riskerar att drabbas av fuktskador på grund av naturlig fuktpåverkan från mark. Detta kan i sin tur leda till mikrobiella skador (angrepp av mikroorganismer) som kan leda till att mikrobiell lukt sprids till boendemiljön.

Vid kontroll av väggkonstruktion uppmättes fuktvärden över kritisk nivå för mikrobiell tillväxt och mikrobiell lukt upplevdes.

Risk för mikrobiell tillväxt föreligger om den relativa fuktigheten (RF) i den omgivande luften är över 75 % vilket i furuvirke motsvarar en fuktkvot (FK) på 17 %. Fuktkvoten uppmättes till 18%.

Vi rekommenderar en fördjupad undersökning för att bedöma orsak och omfattning av de förhöjda fuktvärden samt mikrobiella lukt som noterades, se information under "sovrum". Det är viktigt att tänka på att denna rekommendation om fördjupad undersökning gäller hela källaren.
