**Fastighetsuppgifter**

Hästhoven 5

Lyckovägen 2B

Uppdragsnummer	AB3666
Besiktningsdatum	2024-08-23
Besiktningsservice	OBM Besiktningsservice AB
Besiktningsserviceföretag	Peter Franck
Närvarande	Säljarna
Giltig till och med	2025-08-23

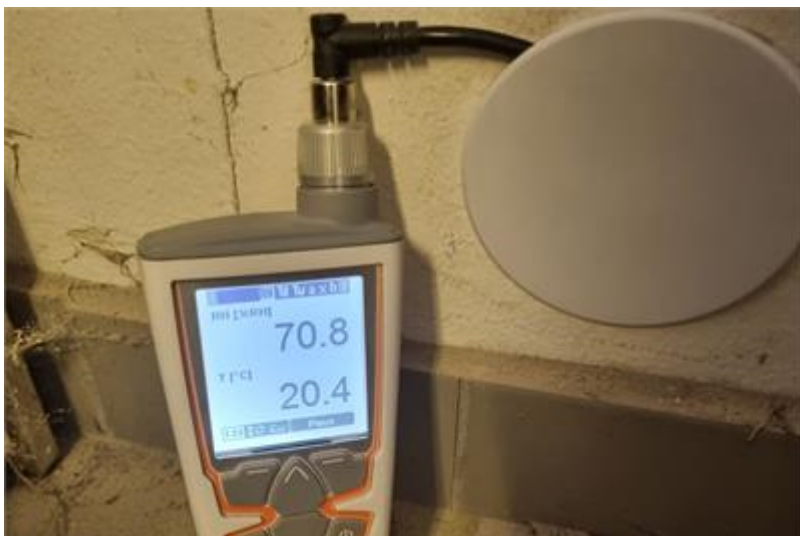
Byggnadsdel	Källare
Konstruktionsdel	Påreglad vägg i f.d garage
Konstruktionsuppbyggnad	Gipsskiva på plåtreglar, isolering av mineralull, leca-block.

Det kritiska gränsvärdet för mikrobiell tillväxt brukar anges till ca 75% relativ fuktighet (RF).

Relativ fuktighet gav en relativ fuktighet i väggen på ca 71% RF.  
Reglar är av metall, dvs inget organiskt materiel (trä).

Resultatet indikerar inget behov av åtgärd
