Fastighetsbeteckning
Herrestads-Groröd 1:21
Adress
Herrestads Groröd 108
45194 Uddevalla

**Besiktningssuppgifter**

Uppdragsnummer P3802
Besiktningsdatum 2024-08-27
Besiktningss företag OBM Besiktning Bohuslän AB
Besiktningss förrättare Mattias Gunnarsson
Närvarande Säljare
Giltig till och med 2025-08-27

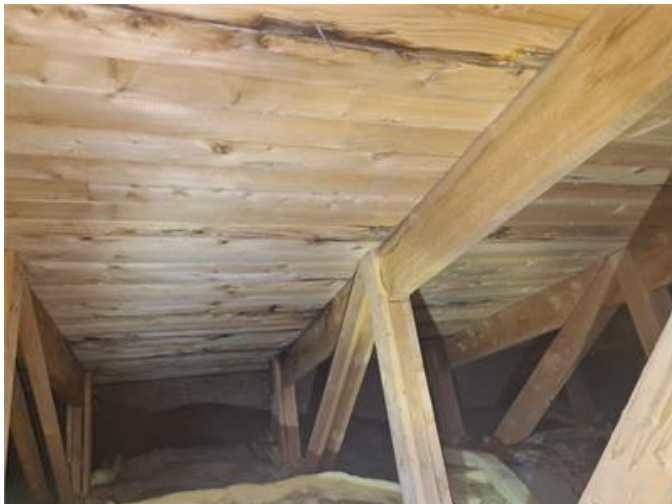
Nockvind, fuktanvisningar förekommer i underlagstaket, torra vid stickprovsmässig kontroll.

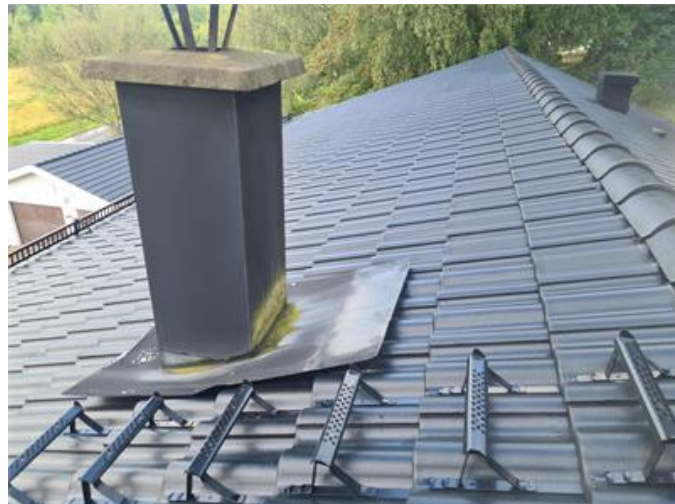
När plåtdetaljer är äldre eller saknas innebär det ökad risk för att vatten kan tränga in och orsaka fuktrelaterade skador i bakomliggande konstruktion.

Tak, äldre plåtbeslag vid skorsten.

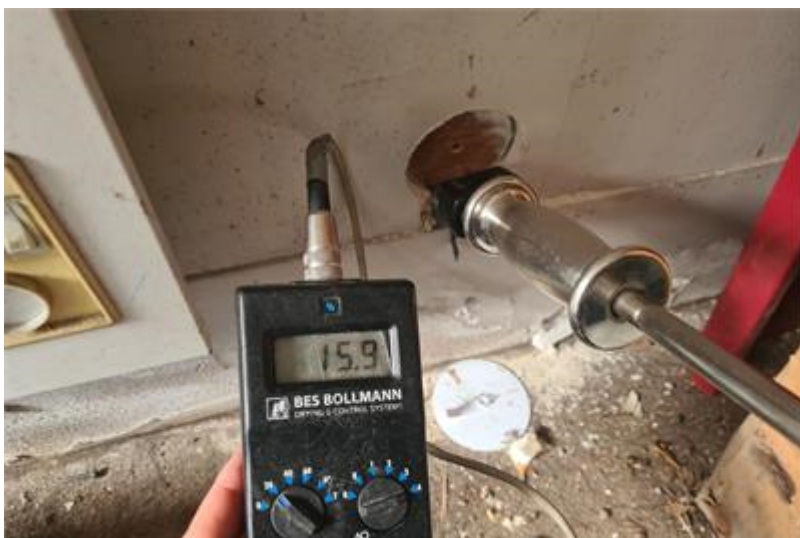
Byggnadsdel	Fristående Garage med betongplatta på mark.
Konstruktionsdel	Ytterväggsyll.
Konstruktionsuppbyggnad	Betongplatta på mark med ett skikt murad sockel. Byggnad med mineralulls isolerad träregelstomme.

Kontroll av konstruktionen gjordes stickprovsmässigt via befintligt provhål.

Ingen avvikande lukt upplevdes i konstruktionen och fuktvärden under gränsvärdet för mikrobiell tillväxt uppmättes.

Fuktkvoten uppmättes till 15-16% i ytterväggsyll.

Risk för mikrobiell tillväxt föreligger vid en fuktkvot på 17% och rötskador >28%.
