# Besiktningssprotokoll

Anticimex Försäkringsbesiktning i samarbete med Fastighetsbyrån

Fastighetsbeteckning: Mällerstå 2:15	
Fastighetsadress: Stora Vägen 13	
Postnummer: 749 70	Ort: Fjärdhundra

Besiktningdatum: 2024-08-26	Protokollnummer: 68392008
Temperatur: 16 °C	Väderlek: Sol
Tekniker: Per Sundström	
E-post: per.sundstrom@anticimex.se	
Kontor: Västerås	
Närvarande: Gunilla Frantzis

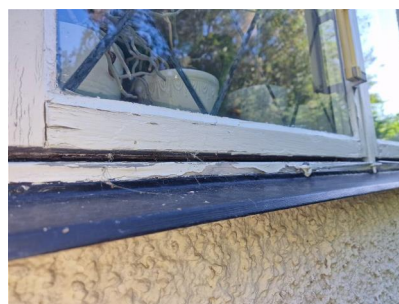
#### Utvändigt / Fönster

Mindre sprickor i kittning.  
Enstaka inner och ytterrutor med mindre sprickor.  
Visst begynnande underhållsbehov.

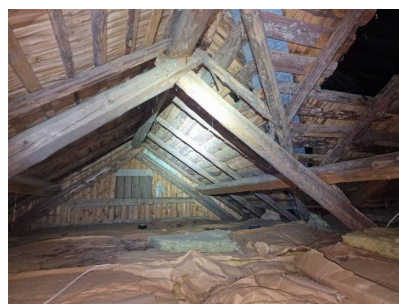
### Utvändigt / Vind

Vid kontroll av vinden uppmättes fuktvärden under kritisk fuktnivå för mikrobiell tillväxt och en normal lukt upplevdes. Fuktkvoten i underlagstak/takbjälkar uppmättes vid besiktningstillfället till under 6 %. Detta värde varierar dock under året beroende på årstid och utomhusklimat.

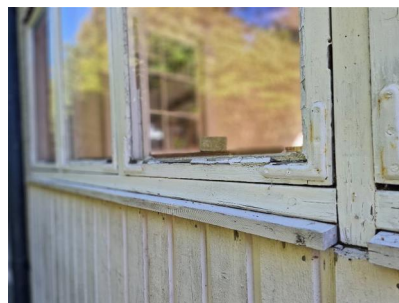
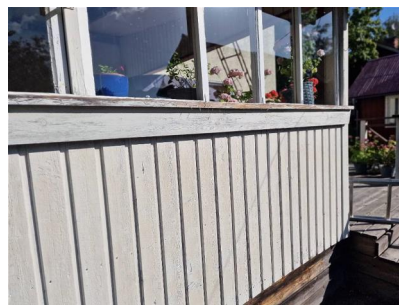
### Utvändigt / Altan

Delar av altan har underhållsbehov.

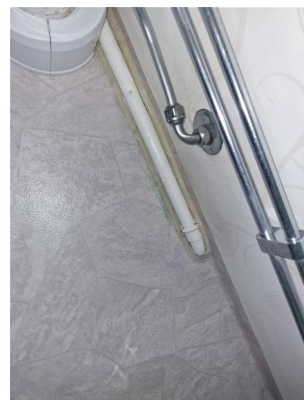
### Övre plan / Badrum

Kvarvarande värmerör i golvyta.  
Mjukfog lite otät.  
Avsteg från branschregler.

Fuktindikering i utrymmet gav inga förhöjda fuktindikationer.

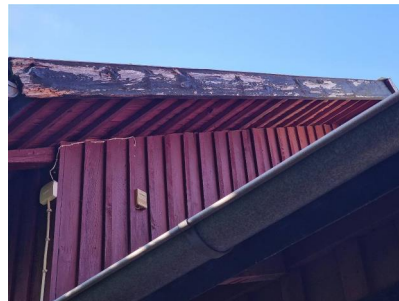
### Utvändigt / Tak

Vindskivor med underhållsbehov.

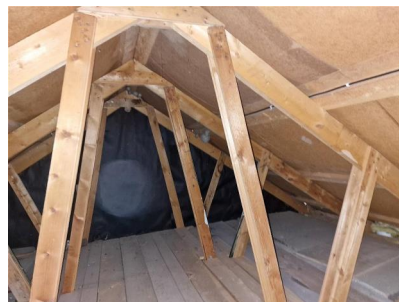
### Utvändigt / Vind

Vid kontroll av vinden uppmättes fuktvärden under kritisk fuktnivå för mikrobiell tillväxt och en normal lukt upplevdes. Fuktkvoten i underlagstak/takbjälkar uppmättes till under 6 %.

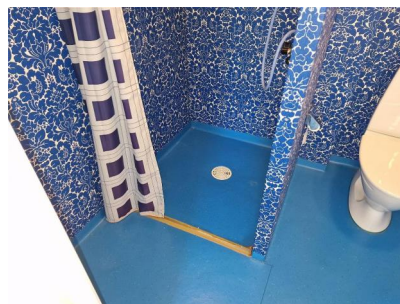
### Entréplan / Dusch/Toalett

⚠ Våtutrymmet har äldre yt-/tätskikt.  
Mindre skador i ytskikt till matta.  
Äldre golvbrunn.  
Ingen onormal fuktindikation.

Eftersom funktionen, som innebär att ytskiktet/tätskiktet ska vara vattentätt, kan vara nedsatt finns en ökad risk att vatten tränger igenom ytskiktet/tätskiktet med vattenskador i omkringliggande konstruktioner som följd.

Om sidobyggnad ska bebos permanent så får man räkna med att planera in renovering av framförallt dusch/wc.
