# Besiktningssprotokoll

Anticimex Överlåtelsebesiktning av småhus - nivå 2

Fastighetsbeteckning: Enslöv 4:15	
Fastighetsägare: Halmstads Plattvärmväxlarservice Fastighets AB	
Fastighetsadress: Enslöv 706	
Postnummer: 313 95	Ort: Åled

Besiktningdatum: 2024-08-26	Protokollnummer: 68482282
Temperatur: 14 °C	Väderlek: Klart
Tekniker: Pontus Kautto	
E-post: pontus.kautto@anticimex.se	
Kontor: Halmstad	
Närvarande: Fastighetsägaren

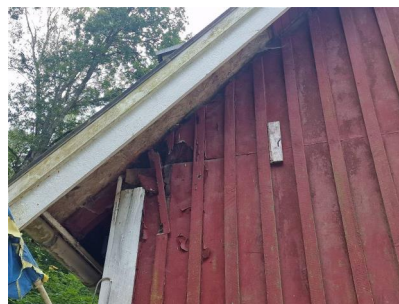
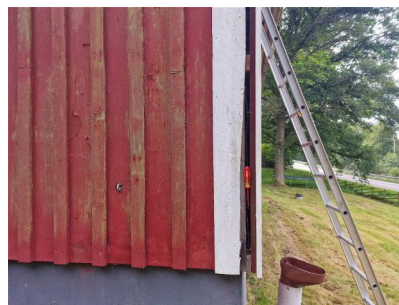
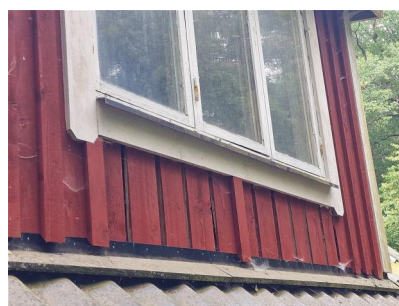
Rötskador förekommer lokalt i fasadpanelen. Större otätheter och glipor förekommer lokalt mellan hörnknutarnas övergångar mellan den nyare och äldre fasaden åt nordväst och sydost. Lockpanelen saknas bitvis på fasaden till takkupan åt öster.

Rötskador i fasaden är ett tecken på bristande fuktskydd/hög fuktpåverkan, som även kan leda till fuktrelaterade skador i bakomliggande konstruktioner.

Det rekommenderas att kontakt tas med fackman för kontroll av orsak till och omfattning av de skador/brister som noterats samt för bedömning av lämpliga åtgärder.

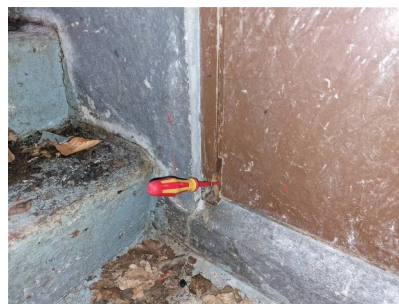
Rötskador finns i dörrkarm till källardörren.

De upptäckta skadorna kan bero på olika saker, exempelvis bristfälligt underhåll, målning, skruvar och beslag etc.

Det rekommenderas att kontakt tas med fackman för kontroll av orsak till och omfattning av de skador/brister som noterats samt för bedömning av lämpliga åtgärder.

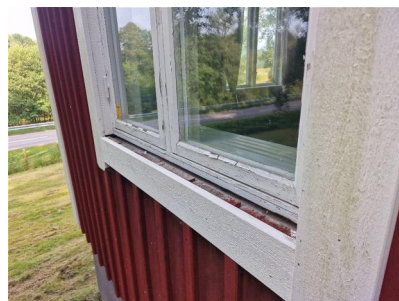
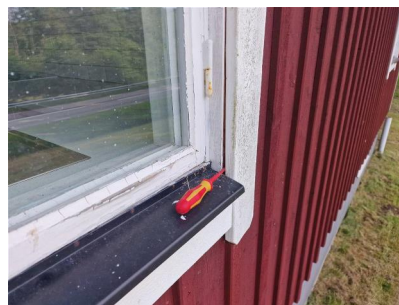
Fönsterbleck saknas till enstaka fönster.  
Gaveluppvik saknas på vissa fönsterbleck.  
Otätheter och glipor förekommer lokalt mellan fönsterfoder och fönstersmyg.

Bristerna medför en ökad risk för att vatten kan tränga in och orsaka fuktrelaterade skador i omkringliggande konstruktioner som möjlig följd.

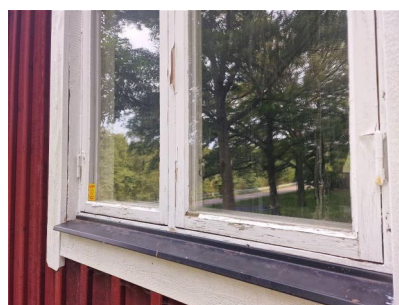
Torrspäckor, färgsläpp och kittsläpp samt mindre rötskador förekommer lokalt på fönster och dörrar.

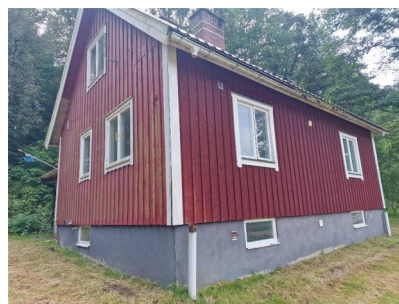
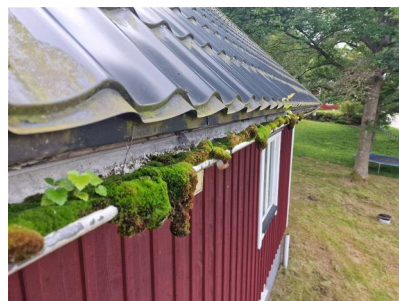
Stuprör saknas åt nordväst.  
Skräp och vattenansamlingar noterades i hängrännorna.  
Färgsläpp och mindre rostangrepp förekommer lokalt på hängrännor och stuprör.

Bristerna medför en ökad risk för fuktrelaterade skador på sockel och fasad samt i bakomliggande konstruktioner som möjlig följd.

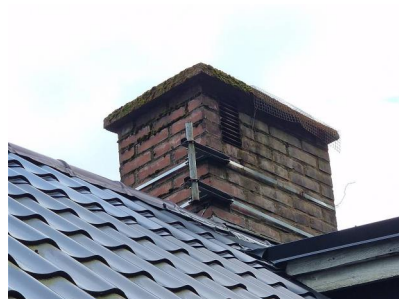
Skorstenen saknar väderskydd.

Väderskydd kan monteras för att skydda mot nederbörd som annars kan orsaka fuktskador och frostsprängning i skorstenen/ murstocken.

Vi rekommenderar att du kontaktar en fackman för att ta reda på hur och om ett väderskydd ska monteras.

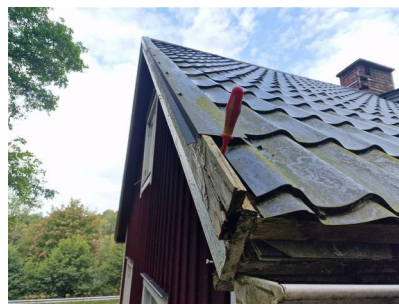
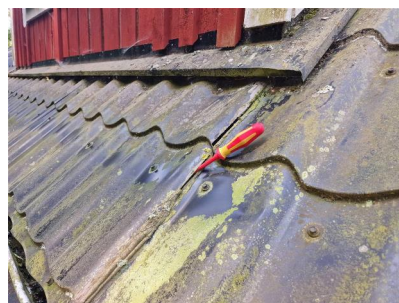
Otättheter och glipor förekommer lokalt mellan takplåtarnas skarvar.

Vindskiveplåten åt sydost avslutas för tidigt.

Torrspäckor och färgsläpp samt rötskador förekommer lokalt på vindskivorna.

Nocktätning finns inte.

Färgsläpp och mindre rostangrepp förekommer lokalt på takhuvar och plåtdetaljer.

Brister i den utvändiga taktäckningen kan leda till fuktrelaterade skador i underliggande konstruktioner som möjlig följd.

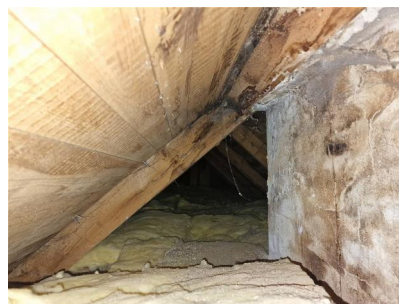
Fuktfläckar och missfärgningar förekommer lokalt på underlagstaket samt på murstocken.

Fuktfläckar kan bero på olika saker, och kan vara ett tecken på en tidigare eller ett pågående läckage.

Vid fuktindikering mot murstocken noterades förhöjda fuktindikationer.

Vi rekommenderar en fördjupad undersökning för att bedöma orsak och omfattning.

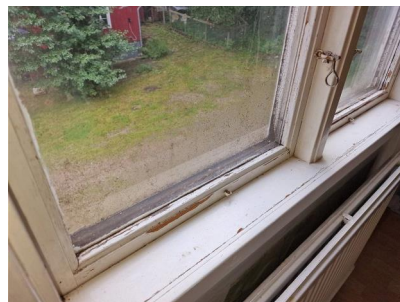
Spår av kondens och mikrobiell påväxt förekommer lokalt på fönster.

Kondensspår på fönstrens insida tyder på att bostadens allmänventilation är bristfällig. Observera att besiktning av bostadens ventilationssystem inte har ingått i uppdraget.

Vi rekommenderar en fördjupad undersökning för att bedöma orsak och omfattning.

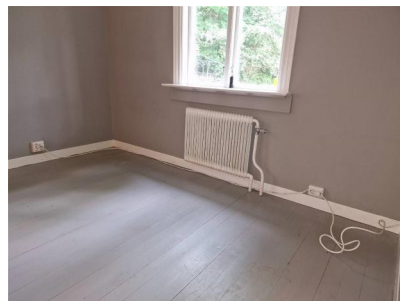
Elinstallationer i utrymmet har enligt vår bedömning uppenbara brister.

Elinstallationer i utrymmet är en säkerhetsrisk som kan orsaka både personskador och brand. Observera att besiktning av bostadens elsystem inte har ingått i uppdraget.

Kontakta en elektriker för kontroll och åtgärd.

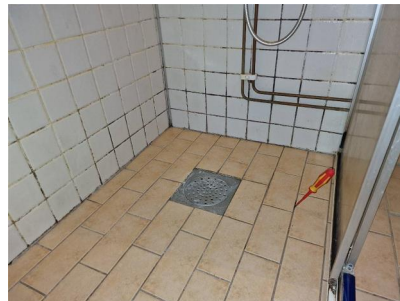
Våtutrymmet har äldre yt-/tätskikt.  
Sprickor och fogsläpp förekommer lokalt i klinker- och kakelfogarna.  
Klinkramen till golvbrunnen sitter något löst.  
Bristfälligt golvfall noterades i utrymmet.  
Vattenavrinningen är begränsad i utrymmet på grund av den täta sargen till duschväggen.  
Mikrobiell påväxt noterades lokalt i duschzonen.

Utrymmet är äldre och har passerat tiden för sin tekniska livslängd.

Vid fuktindikering i utrymmet noterades lokalt förhöjda fuktindikationer.

Renovering av utrymmet rekommenderas. Kontakta en behörig våtrumsentreprenör för en renovering. I samband med renoveringen bör omkringliggande konstruktioner kontrolleras för att upptäcka eventuella följdskador.

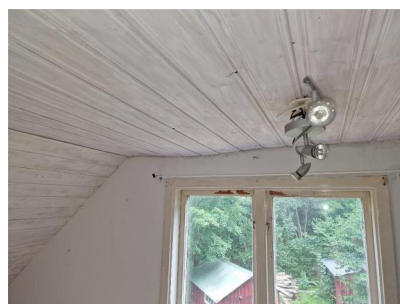
Innertaket buktar ner något.

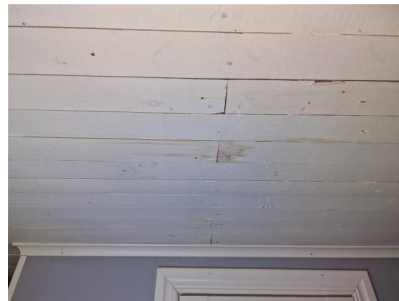
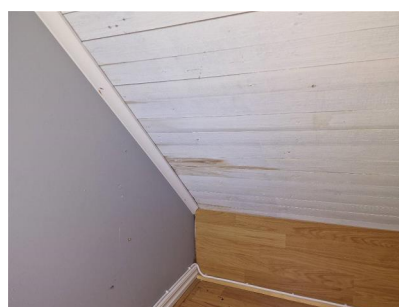
- Fuktfläckar noterades lokalt på innertaket.

Vid fuktindikering mot fuktfläckarna noterades inga förhöjda fuktindikationer.

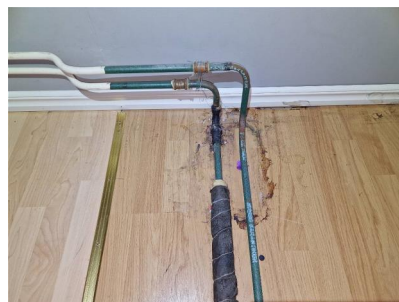
- En fuktfläck noterades lokalt på golvet intill radiatorrören.

Fuktfläckar kan bero på olika saker, och kan vara ett tecken på en tidigare eller en pågående fuktskada.

Vid fuktindikering mot fuktfläcken noterades inga förhöjda fuktindikationer.

Vi rekommenderar en fördjupad undersökning för att bedöma orsak och omfattning.

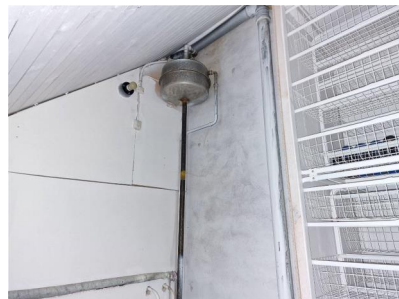
Expansionskärl finns installerad i utrymmet.

Expansionskärl som är i bruk på vinden är olämpligt placerat då ett läckage kan leda till att vatten rinner ut i omkringliggande konstruktioner med fuktskador som följd.

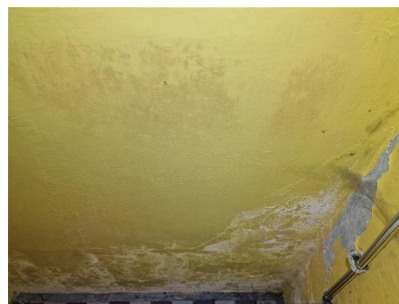
Puts- och färgsläpp finns på källarväggar.

Puts- och färg som släppt från underlaget invändigt på källarytterväggarna är ett tecken på att källarens utvändiga fuktskydd inte längre fungerar tillfredsställande.

För att åtgärda detta måste källarens utvändiga fuktskydd förbättras. Läs Anticimex faktablad om källare för tips och råd.

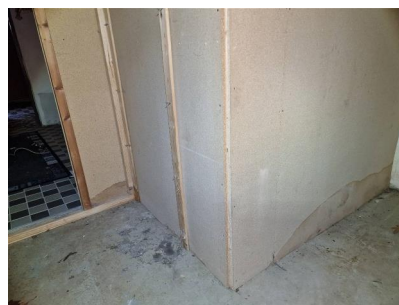
- I källaren förekommer det uppreglade innerväggar, och vid inträde till källaren upplevdes en avvikande unken/mikrobiell lukt.

Färgsläpp och kalk- /saltutfällningar förekommer lokalt på de målade betonggolven.

Missfärgningar och fuktuppsug noterades i nederkant av flertalet väggar.

Vid fuktkvotsmätning i träkonstruktioner som ligger diktan betongplattan i förråd 1 och förråd 2 uppmättes fuktkvoten till >28 %.

Det finns risk för mikrobiell tillväxt föreligger om den relativa fuktigheten (RF) i den omgivande luften är över 75% vilket i gran- och furuvirke motsvarar en fuktkvot (FK) på ca 17%. Vid en långvarig fuktkvot på >28% finns risk för rötskador.

Det rekommenderas att alla organiska och ångtäta material som finns monterade direkt mot källarväggarna och betongplattan rivs ut. Bakomliggande ytor rengörs noggrant innan man eventuellt återställer med fukt- och luktsäkra konstruktioner.

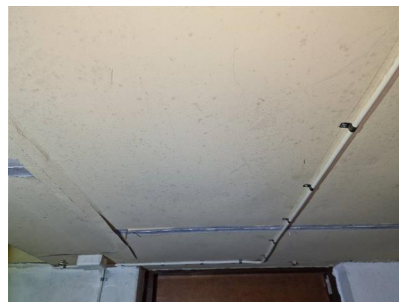
- Mikrobiell påväxt förekommer på väggar och tak.

Vi rekommenderar en fördjupad undersökning för att bedöma orsak och omfattning.

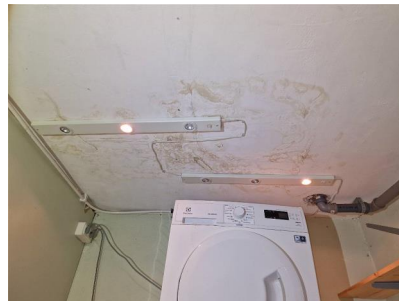
- Missfärgningar/fuktfläckar noterades lokalt på innertaket.

Vid fuktindikering mot missfärgningarna noterades förhöjda fuktindikationer.

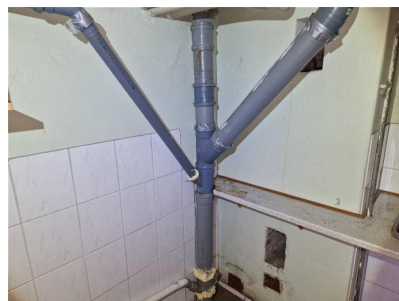
- Rinnmärken noterades på avloppsröret och skarvar är tätade med fogsium och tejp.

Vi rekommenderar att kontakt tas med fackman för vidare kontroll och bedömning av lämpliga åtgärder.

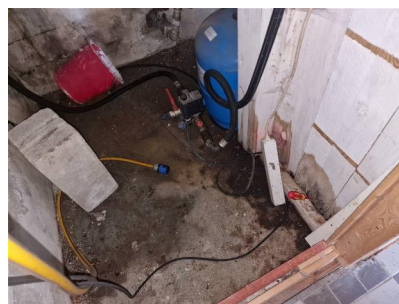
Fuktgenomslag noterades från betongplattan i utrymmet och rötskador förekommer lokalt i skiljeväggen/träkonstruktionerna.

Vi rekommenderar en fördjupad undersökning för att bedöma orsak och omfattning av de skador/brister som noterats.
