**Fastighetsuppgifter**

Tjugan 1

Lievägen 16

Uppdragsnummer	AB3686
Besiktningsdatum	2024-08-27
Besiktningsservice	OBM Besiktningsservice AB
Besiktningsservice	Peter Franck
Närvarande	Anhörig som representerar dödsbo
Giltig till och med	2025-08-27

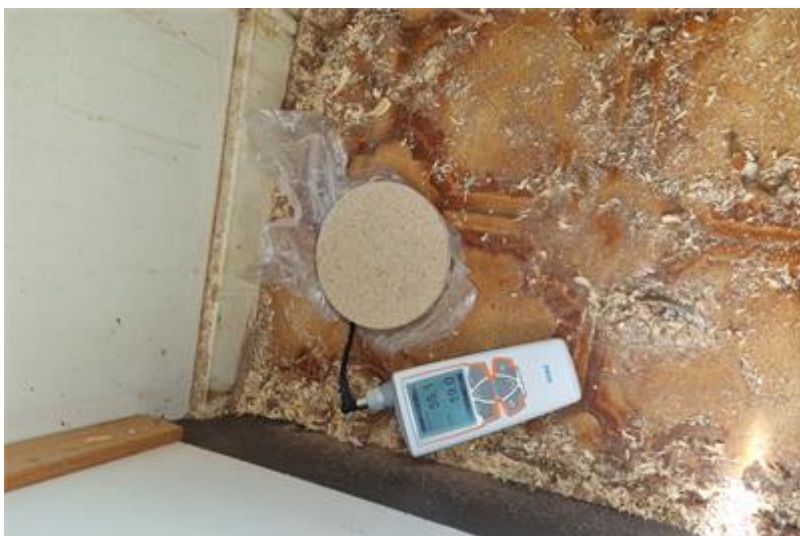
Byggnadsdel	Entréplan golv
Konstruktionsdel	Uppreglat golv förekommer på betongplatta
Konstruktionsuppbyggnad	Plastmatta, golvspånskiva, träreglar med distansklossar, isolering, betongplatta

Vid kontroll av golvet konstruktion uppmättes fuktkvot till ca. 10% FK i golvreglar och relativ fuktighet till ca 55% RF.

Resultatet indikerar inget åtgärdsbehov
