Besiktningssprotokoll

Anticimex Försäkringsbesiktning i samarbete med Fastighetsbyrån

Fastighetsbeteckning: Hene 18:38	
Fastighetsadress: Egnahemsvägen 5	
Postnummer: 541 57	Ort: Skövde

Besiktningdatum: 2024-08-26	Protokollnummer: 68458208
Temperatur: 17 °C	Väderlek: Mulet
Tekniker: Carl Ekström	
E-post: carl.ekstrom@Anticimex.se	
Kontor: Skövde	
Närvarande: Anhörig till dödsbo samt besiktningstekniker Carl Ekström Anticimex

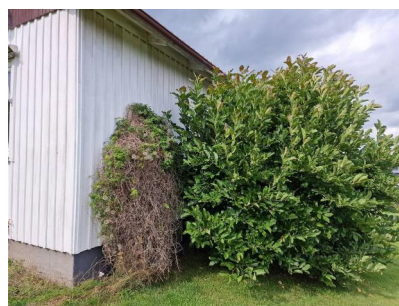
- Marken lutar mot huset.
- Växter finns i anslutning till grundmur/byggnad.

När marken lutar mot huset och det finns rabatter och växter nära grundmuren finns risk att fukt stannar kvar i väggarna. Detta kan i sin tur orsaka invändiga fuktskador. Växternas rötter kan också skada grundmuren och sätta dräneringsledningen ur funktion.

Området närmast huset rekommenderas att vara fritt från växtlighet.

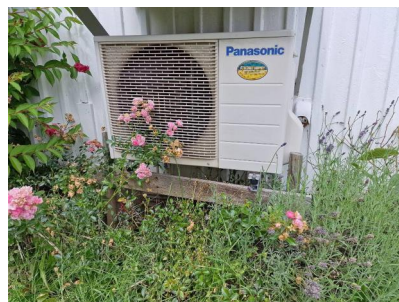
- Kondensvatten från luftvärmepumpens utedel leds inte bort från husgrunden.

Detta medför ökad risk för att vatten tränger in i anslutande konstruktioner, vilket i sin tur kan leda till fuktrelaterade skador.

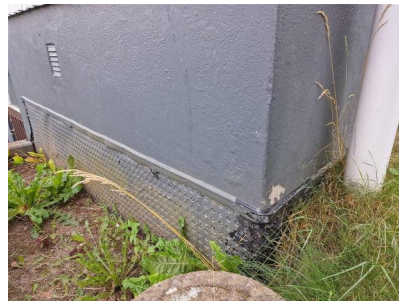
- Utvändigt fuktskydd ligger oskyddat ovan mark.

Risk finns att det utvändiga fuktskyddet skadas och funktionen försämras när det utsätts för uv-ljus. Platonmattor ska täckas med jord och grus.

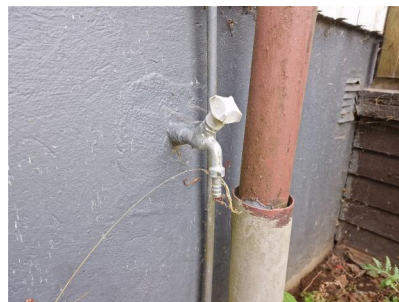
- Enstaka fasadbrädor har rötskador.
- Fasadpanelen är i behov av målning/underhåll.

Fasadbeklädnad och träkonstruktioner där målningsbehov finns riskerar att få fukt- och rötskador på grund av sämre vattenavvisande förmåga. För att öka livslängden på fasadbeklädnaden rekommenderas målning och underhåll. I samband med ommålning rekommenderas att de rötskadade panelbrädorna byts ut.

- Vattenutkastaren är inte frostsäker.

När vattenutkastaren inte är frostsäker ökar risken för att den ska frysa sönder och orsaka vattenskada.

Byt till självdränerande vattenutkastare vilket innebär att den är frostsäker.

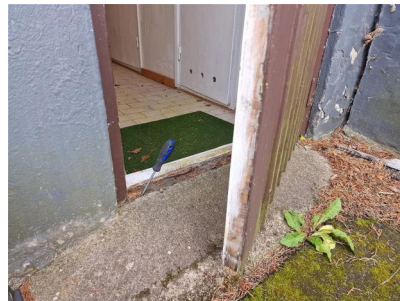
- Rötskador finns i dörrkarm/tröskel.

Rekommenderar att dörren byts ut mot ny. Vid osäkerhet kontakta snickare.

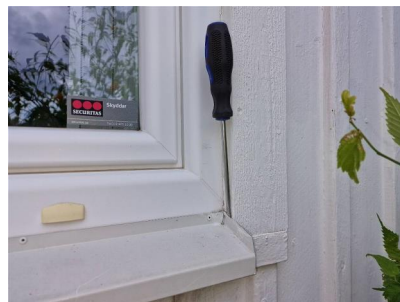
- Fönsterbleck är ej utdragna i fönsterfoderbrädan.

Eftersom fönsterblecken är för korta finns risk att vatten rinner in i väggen vilket i sin tur kan leda till fuktskador i väggkonstruktionen.

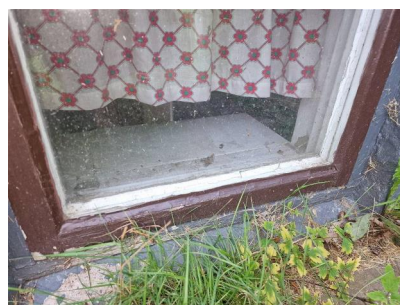
- Källarfönster är i behov av målning/underhåll.

För att öka livslängden på fönster rekommenderas målning och underhåll.

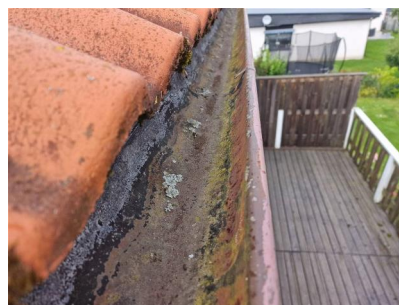
- Hängrännor/stuprör är äldre och är inte utbytta vid takomläggningen.
- Självrensande lövsilar kan med fördel monteras på stuprören.

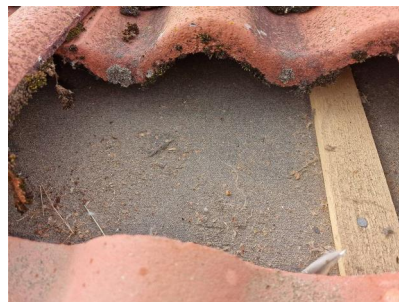
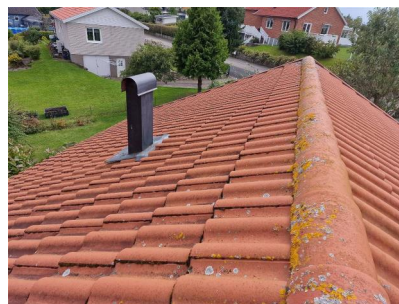
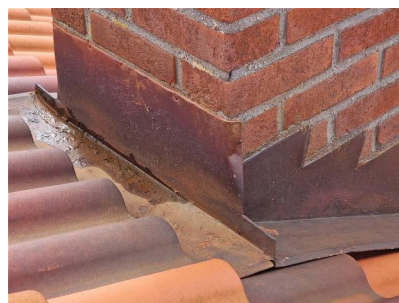
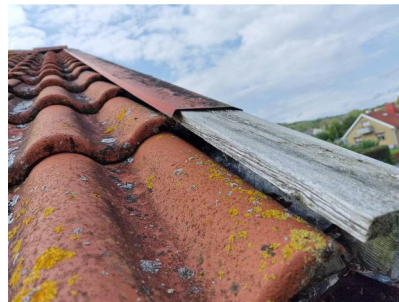
- Mindre mängd mossa finns på taket.
- Plåtdetaljer kring skorsten, ventilationsdon och vattplåtar är äldre och ej utbytta vid takomläggningen.
- Nocktätning finns ej under nockpannorna.
- Vattplåt saknas lokalt och avslutas bristfälligt över takpannor.

Ovanstående noteringar ökar risken för fuktrelaterade skador som följd.

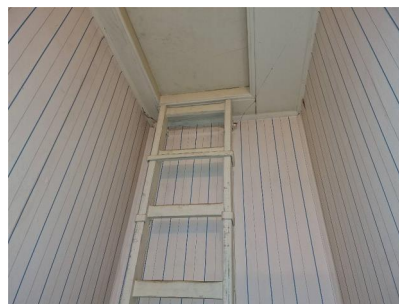
- Vindsutrymmet kunde inte besiktas då vindsstegens fäste släppt från väggen.

Rekommenderar en kompletterande besiktning när säker transportväg installerats.

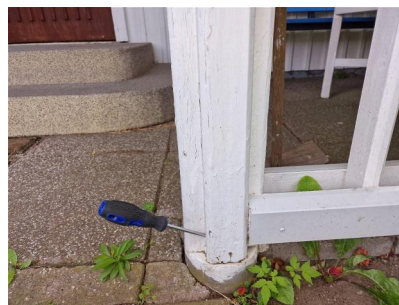
- Rötskador noteras i stolpens nederkant.

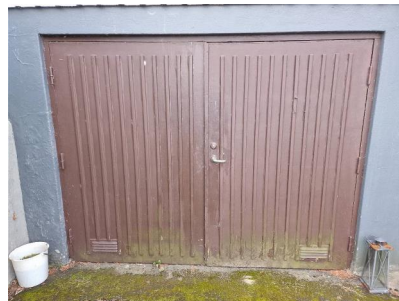
- Garageporten är äldre och klarar några år till.

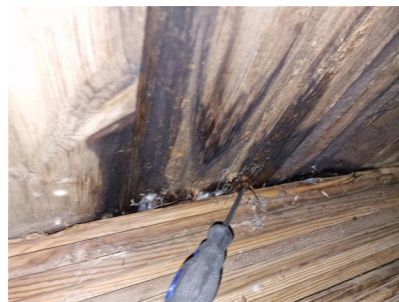
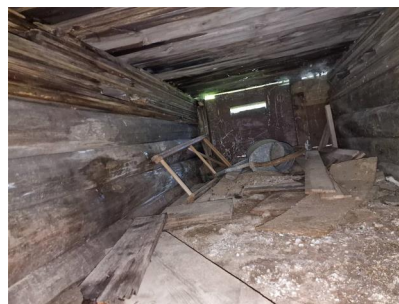
- Altanens trädetaljer har rötskador. Altanens uppbyggnad/konstruktion är bristfällig och består av stockar med överliggande brädor som utgör stöd åt altanen.

Det ligger mycket material på marken under altanen som bör tas bort. Kontakta snickare för översyn och åtgärd av altanen.

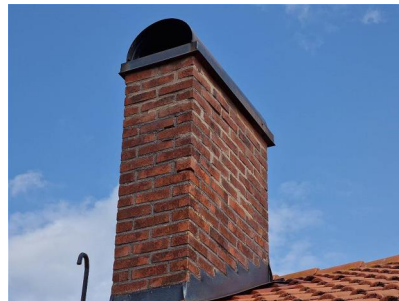
- Fogsläpp/frostsprängning noteras mellan tegelstenar på skorstenen.

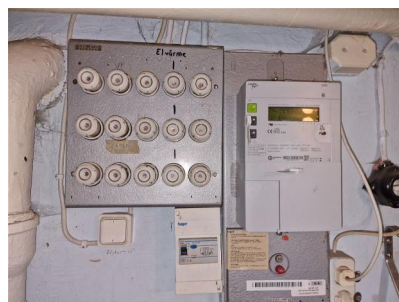
- Gruppförteckning över elcentralen saknas.

Kontakta en elektriker för att upprätta en gruppförteckning som placeras i närheten av elcentralen.

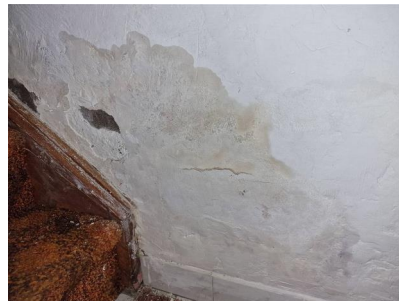
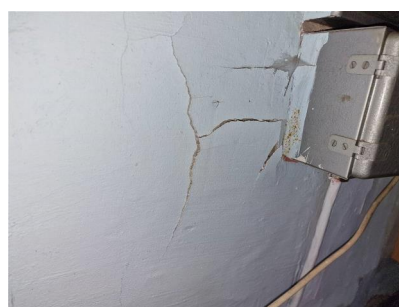
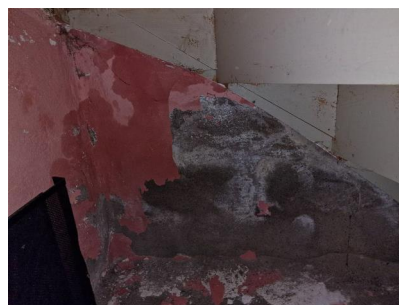
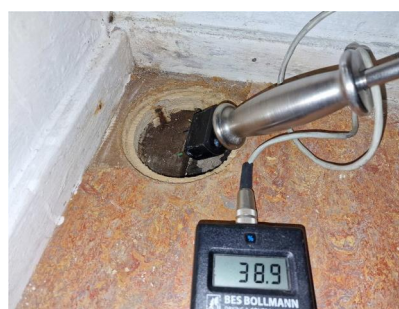
- Puts- och färgsläpp finns på källarväggar.
- Mikrobiell lukt upplevs vid inträde av källaren.
- Täta ytskikt av målad vävtapet finns på källarväggarna.

På grund av naturlig fuktpåverkan från mark riskerar ytskiktet att släppa från underlaget. Ytskiktet riskerar dessutom att få mikrobiella skador (angrepp av mikroorganismer) som kan leda till att mikrobiell lukt sprids till boendemiljön.

Puts- och färg som släppt från underlaget invändigt på källarytterväggarna är ett tecken på att källarens utvändiga fuktskydd inte längre fungerar tillfredsställande.

- Vid kontroll av golvkonstruktionen i gillestugan uppmättes fuktvärden över kritisk nivå för mikrobiell tillväxt och mikrobiell lukt upplevdes.

Grundläggningen består av en betongplatta på mark utan underliggande isolering och med ett uppreglat golv dikt an betongen. Denna konstruktion får ofta skador på grund av naturlig fuktvandring. Fuktquoten uppmättes till mer än 28-30 % som anses fuktmättat virke. Gränsvärdet är 17%. Provhål togs i gillestugans vänstra ytterhörn.

Golvet består av rötskyddsbehandlad regel utan underliggande fuktspärr, golvplank och plastmatta.

För att åtgärda detta måste källarens utvändiga fuktskydd förbättras. Läs Anticimex faktablad om källare för tips och råd.

Rekommenderar att kontakt tas med fackman för översyn och åtgärd av ovanstående noteringar.

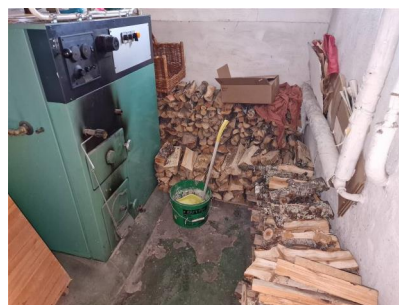
- Vedupplag finns i utrymmet så delar av vägg och golv har inte kunnat besiktigas.

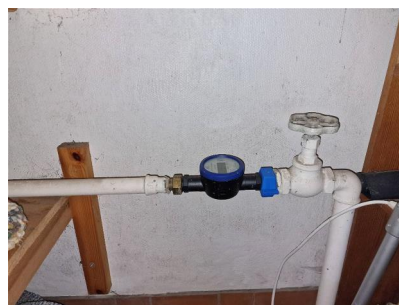
- Inkommande vattens avstängningskran består av "blomkransventil", Rekommenderar att kulventil installeras vid tillfälle. Nuvarande typ av ventiler kan ha svårt att slutat tätt.

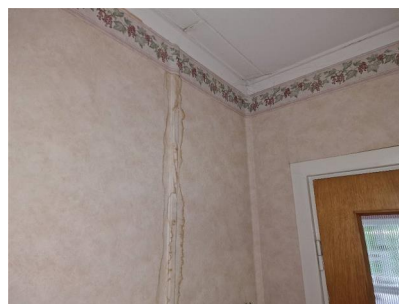
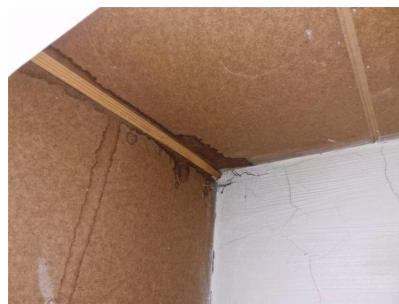
Tak/väggvinkel/garderob har missfärgningar av fukt.

Fuktfäckor kan bero på olika saker, och kan vara ett tecken på en tidigare eller en pågående fuktskada.

Vid besiktningstillfället uppmättes inga förhöjda fuktvärden i missfärgningarna.

Rekommenderar att fackman kontaktas för att bedöma orsak och omfattning av noterade missfärgningar.

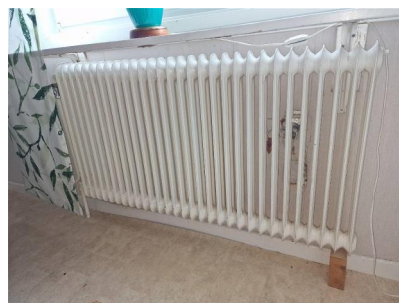
- Radiator har släppt från sitt väggfäste.
Detta bör monteras fast så inga läckage uppstår.
