Fastighetsuppgifter

Århult 13:64

Vitsippestigen 5

**Besiktningssuppgifter**

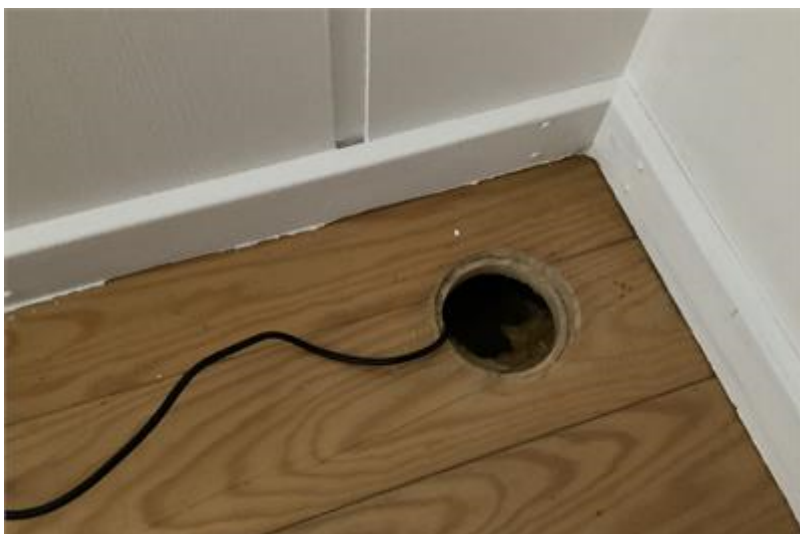
Byggnadsdel	Övre källaren (Gillestuga)
Konstruktionsdel	Golvkonstruktion
Konstruktionsuppbyggnad	Uppreglat golv med träreglar mot betongplatta på mark. Påreglade källarväggar.

Fuktkvoten i golv/väggregel uppmättes till ca 19 % och en svag mikrobiell lukt upplevdes i borrhålet, vilket ses som skadesignaler. Det kritiska gränsvärdet för mikrobiell tillväxt brukar anges till ca 17 % fuktkvot (FK).

-Fuktkvot i träpanel mot betonggolv i bastun uppmättes till 17 %.

Stickprovskontroll av konstruktionen är utförd i gillestugan. Då det uppmättes förhöjda värden i första provhålet gjordes inga ytterligare håltagningar. Se kommentar/riskanalis om källaren. Generell rekommendation är att avlägsna skadebenägna/skadade konstruktioner i en källare och vid behov ersätta med fukttåliga utföranden.
