Besiktningssprotokoll

Anticimex Försäkringsbesiktning i samarbete med Fastighetsbyrån

Fastighetsbeteckning: Rådomb 1:260	
Fastighetsadress: Rådomb 69	
Postnummer: 68593	Ort: Torsby

Besiktningdatum: 2024-08-28	Protokollnummer: 68483818
Temperatur: 16 °C	Väderlek: Halvklart
Tekniker: Lennart Davidsson	
E-post: Lennart.Davidsson@anticimex.se	
Kontor: Karlstad	
Närvarande:

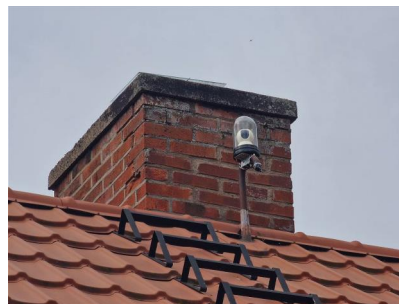
Skorsten har brister speciellt övre del. Vissa delar är frysskadade

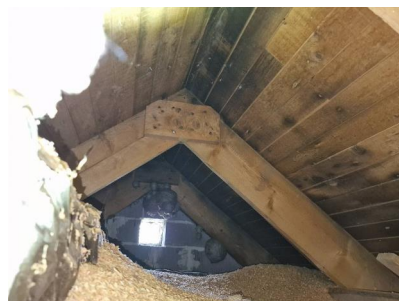
Utvändigt / Vind

Vid kontroll av vinden uppmättes fuktvärden under kritisk fuktnivå för mikrobiell tillväxt och en normal lukt upplevdes. Fuktkvoten i underlagstak/takbjälkar uppmättes vid besiktningstillfället till ca 8 %. Detta värde varierar dock under året beroende på årstid och utomhusklimat. Risk för mikrobiell tillväxt föreligger om den relativa fuktigheten (RF) i den omgivande luften är över 75% vilket i furuvirke motsvarar en fuktkvot (FK) på 17%.

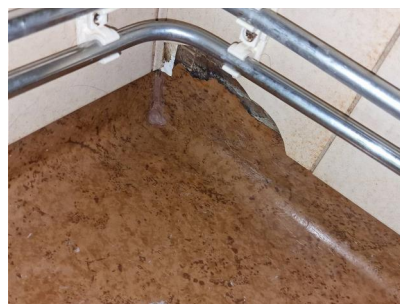
Entréplan / Dusch/Toalett

⚠ Våtutrymmet har äldre yt-/tätskikt med plastmatta på golv och kakel på vägg
- Rör förekommer genom golv
- Kakel på vägg är lokalt trasigt

Eftersom funktionen, som innebär att ytskiktet/tätskiktet ska vara vattentätt, kan vara nedsatt finns en ökad risk att vatten tränger igenom ytskiktet/tätskiktet med vattenskador i omkringliggande konstruktioner som följd.

Fuktindikering i utrymmet gav inga förhöjda fuktindikationer.
