Vikingen 18

Runslingan 75

Uppdragsnummer	AB3701
Besiktningsdatum	2024-08-28
Besiktningsservice	OBM Besiktningsservice AB
Besiktningsservice	Peter Franck
Närvarande	Säljarna
Giltig till och med	2025-08-28

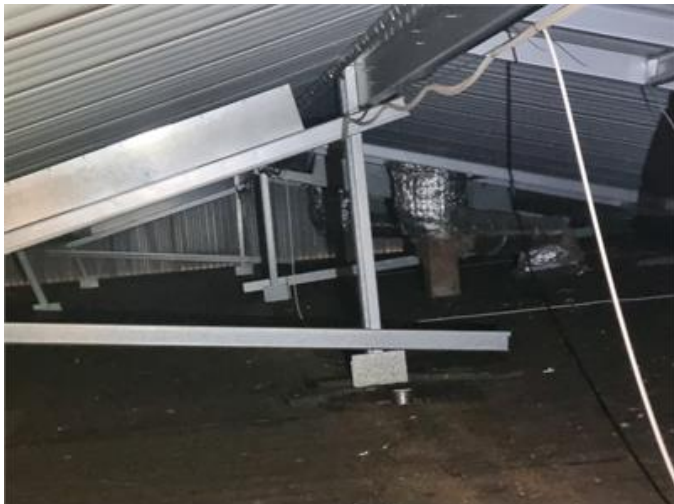
Besiktningsresultat					
Bedömningsskala: 1 = Utan anmärkning, 2 = Påpekande, 3 = Bör åtgärdas, 4 = Ej besiktningsbart					
Byggnadsdel	1	2	3	4	Anmärkning
Vind	X				
					Vinden besiktades från vindsgolv med äldre takpapp (f.d taktätskiktet)
Övre plan					
Hall	X				
Badrum		X			Enstaka stor klinkerplatta utanför dusch är bom, sannolikt pga mindre lufficka där fixbruket saknas.
					Fuktindikering har utförts stickprovsmässigt utan att några förhöjda fuktindikationer erhållits.
Sovrum 1	X				
Klädkammare	X				
Sovrum 2	X				
Sovrum 3	X				
Sovrum 4	X				
Entréplan		X			Flytande golv förekommer i utrymmet, se därför kommentar/riskanalys.
Entréhall elgolvvärme	X				
Pannrum					
Badrum		X			Enstaka stor klinkerplatta utanför dusch är bom, sannolikt pga mindre lufficka där fixbruket saknas.
					Fuktindikering har utförts stickprovsmässigt utan att några förhöjda fuktindikationer erhållits.
Vardagsrum	X				
Matplats	X

Bild från vinden. Lucka finns på taket.
