Överåda 3:54

Ekbacken 3

Uppdragsnummer	A29719
Besiktningsdatum	2024-08-28
Besiktningföretag	OBM Byggnadsmiljö AB
Besiktningförrättare	Mattias Forsberg
Närvarande	Säljare
Giltig till och med	2025-08-28

Byggnadsbeskrivning	Byggnadsår
Huset är ett 1-planshus grundlagd på plintar.	1960
Till eller ombyggnad	Övrigt
Huset byggdes till 2021	Huset möblerat

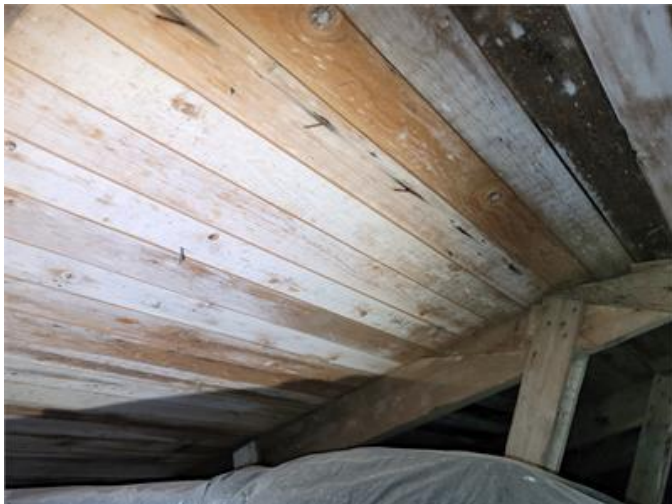
Besiktningens resultat					
Bedömningskala: 1 = Utan anmärkning, 2 = Påpekande, 3 = Bör åtgärdas, 4 = Ej besiktningsbart					
Byggnadsdel	1	2	3	4	Anmärkning
Vind		X			- Besiktad från lucka. - Mikrobiell påväxt förekommer på underlagstakets undersida, vilket bör kontrolleras regelbundet. - Se bilder
Entréplan					
Entré	X				
Elcentral		X			Petskydd & gruppschema saknas
Wc		X			Frånluftsventilation saknas.
Våtrum	X				
Kök		X			- Fuktskydd saknas under kyl/frys. - Fuktskydd under diskbänkens vatteninstallationer är otätt. - Kolfilterfläkt medför att bl.a. fukt från matlagning ej transporteras bort.
Vardagsrum	X				
Hall	X				
Elcentral	X				
Sovrum 1	X				
Sovrum 2	X				
Utvändigt					
Tak		X			- Nocktätning saknas delvis. - Vindskivor är delvis rötskadade, underhållsbehov föreligger.
Fasad	X				
Fönster		X			Det runda fönstret saknar bleck.
Grund		X			- En plintgrund är en enklare konstruktion som kan medföra sättningar och ojämna golv. - Blindbotten på äldre del av huset är ej besiktningsbar då den är sprutisolerad med skum.

Mikrobiell påväxt på underlagstak

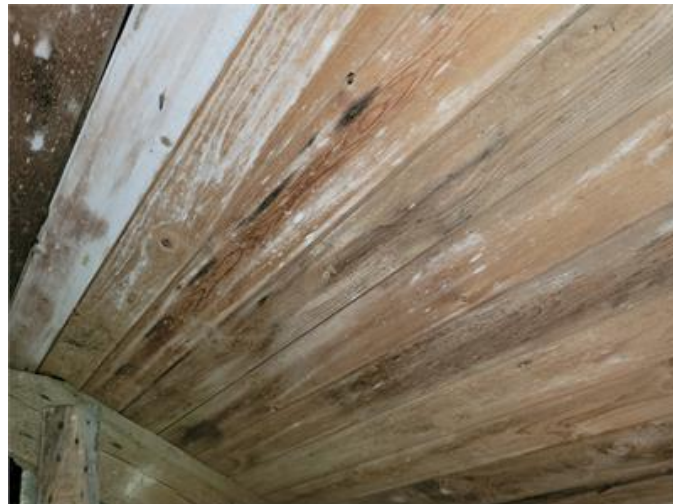
Mikrobiell påväxt på underlagstak
