Besiktningssprotokoll

Anticimex Försäkringsbesiktning i samarbete med Fastighetsbyrån

| Fastighetsadress: Poppelgatan 3 | |

| Besiktningdatum: 2024-08-27 | Protokollnummer: 68488956 |

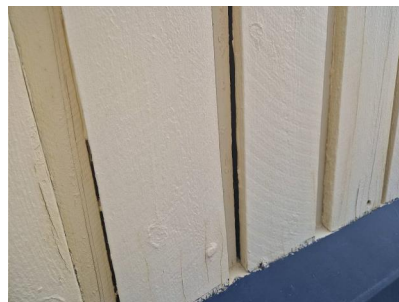
Lokalt på taksargens panel åt väster finns glipor mellan fasadbrädorna.

Risk finns att vatten kan tränga in och orsaka fuktrelaterade skador på bakomliggande konstruktioner.

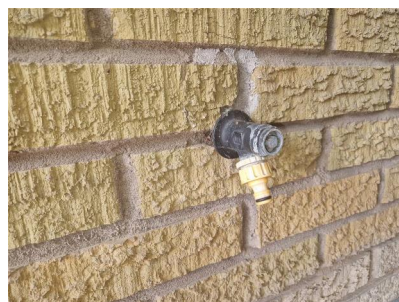
Vattenutkastaren är inte frostsäker.

När vattenutkastaren inte är frostsäker ökar risken för att den ska frysa sönder och orsaka vattenskada.

Byt till självdränerande vattenutkastare vilket innebär att den är frostsäker.

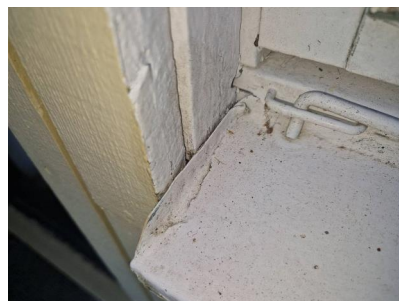
Vissa fönsterbleck är otäta vid infästningar.

Eftersom fönsterblecken är otäta finns risk att vatten rinner in i väggen vilket i sin tur kan leda till fuktskador i väggkonstruktionen.

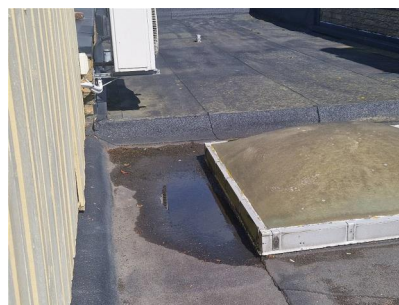
Takpappen på det platta/låglutande taket är äldre och lokalt förekommer veck på pappen. Lokalt finns vatten kvar på taket.

Tätskiktet på ett platt/låglutande tak har enligt vår bedömning en begränsad livslängd. Eftersom takpappen är äldre har det ett minskat motstånd mot vattengenomträngning. Detta i sin tur kan leda till att takkonstruktionen drabbas av fuktskador.

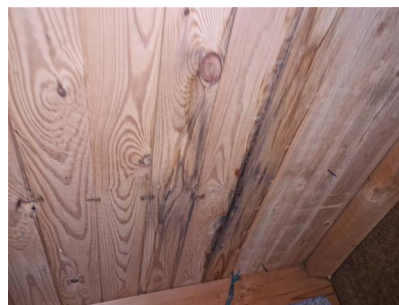
Underlagstaket har lokala missfärgningar. Fuktindikering utfördes på missfärgningarna utan anmärkning.

Fuktfläckar kan bero på olika saker, och kan vara ett tecken på en tidigare eller ett pågående läckage.

Vi rekommenderar att en fackman kontaktas för kontroll samt för bedömning av eventuella åtgärder.

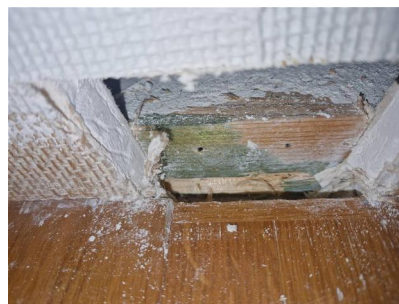
Ett provhål togs upp i vardagsrummets mellanvägg mot matrummet.

Syllen är rötskyddsbehandlad med grön Cuprinol och ligger direkt mot betongplattan utan synlig fuktspärr.

Fuktkvoten mättes i syllen till mellan 14-15 %.

Det finns risk för mikrobiell tillväxt om den relativa fuktigheten (RF) i luften är över 75 %, vilket i gran- och furuvirke motsvarar en fuktkvot på ca 17 %.

Organiskt material mot betongplattan riskerar att drabbas av fuktskador på grund av naturlig fuktpåverkan om fuktskyddet är bristfälligt utfört alternativt saknas. Fuktvandring kan ske från marken genom betongen till organiskt material genom så kallad kapillärsugning och diffusion, vilket kan leda till skador med lukt av mikrobiell karaktär. Då syllarna är rötskyddsbehandlade kan även en kemisk lukt spridas till boendemiljön.

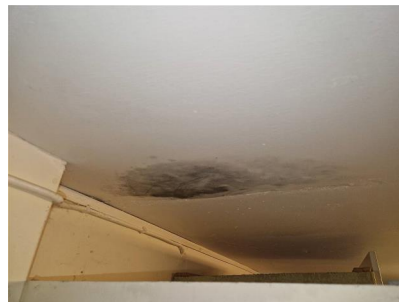
En missfärgning finns i innertaket.
Fuktindikering utfördes på missfärgningen utan anmärkning.

Se under rubriken "Insamling av upplysningar och handlingar".
