Besiktningssprotokoll

Anticimex Försäkringsbesiktning i samarbete med Fastighetsbyrån

Fastighetsbeteckning: Kvarsätter 2:2	
Fastighetsadress: Kvarsätters Sjöväg 26	
Postnummer: 694 92	Ort: Hallsberg

Besiktningdatum: 2024-08-23	Protokollnummer: 68455802
Temperatur: 16 °C	Väderlek: Mulet
Tekniker: Axel Guldmar	
E-post: axel.guldmar@anticimex.se	
Kontor: Örebro	
Närvarande: Axel Guldmar: Besiktningssman Anticimex

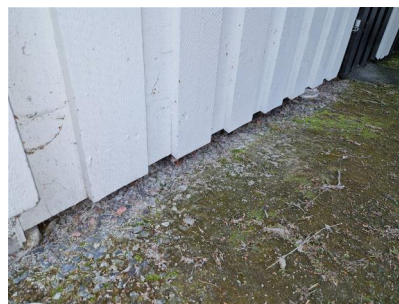
- Avståndet mellan fasadbeklädnaden och marken är inte tillräckligt lokalt.

Eftersom fasadbeklädnaden avslutas för nära mark finns risk för att fukt från marken suggs upp i fasadpanelens nederkant. Detta kan orsaka fuktrelaterade skador i fasadbeklädnaden och bakomliggande konstruktioner.

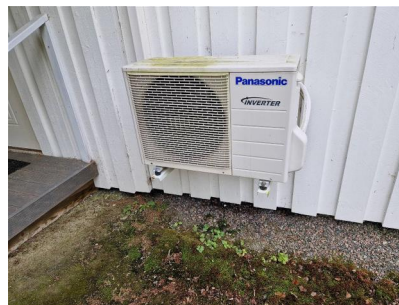
- Kondensvatten från luftvärmepumpens utedel leds inte bort från husgrunden.

Detta medför ökad risk för att vatten tränger in i anslutande konstruktioner, vilket i sin tur kan leda till fuktrelaterade skador. Observera att besiktning av byggnadens värmesystem eller värmepumpen inte har ingått i uppdraget.

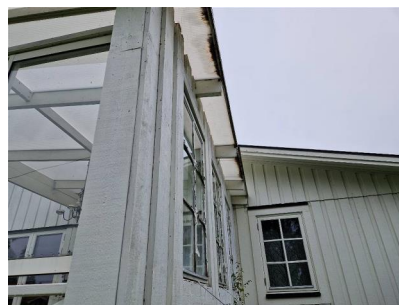
Hängränna saknas på altantak.

När hängrännor saknas utsätts fasad och grund för ökad fuktbelastning, vilket i sin tur kan leda till fuktskador i bakomliggande konstruktioner.

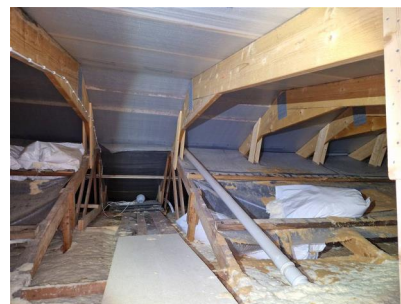
- Vinden är tilläggsisolerad.

Eftersom vindsbjälklaget tilläggsisolerats så kommer klimatet på vindsutrymmet att ändras, främst vintertid. Detta i sin tur kan leda till uppfuktning av underlagstakets insida vilket kan resultera i mikrobiella skador (angrepp av mikroorganismer).

- Vid kontroll av vindens åtkomliga delar uppmättes fuktvärden under kritisk fuktnivå för mikrobiell tillväxt och en normal lukt upplevdes. Fuktkvoten i takbjälkar uppmättes vid besiktningstillfället till ca 10 %. Detta värde varierar dock under året beroende på årstid och utomhusklimat.

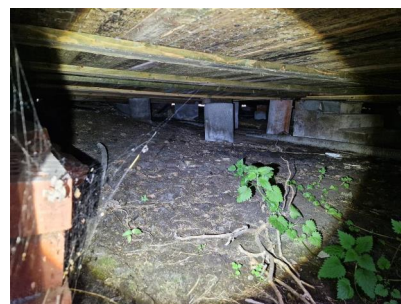
- Vid kontroll av konstruktionen i plintgrund från husets sidor uppmättes fuktvärden under kritisk fuktnivå för mikrobiell tillväxt och normal lukt upplevdes.
- Tryckimpregnerade byggnadsmaterial noterades i blindbotten.

Golvbjälklaget ovan den uteluftsventilerade grunden riskerar att drabbas av fuktskador på grund av naturlig fuktpåverkan. Detta kan i sin tur leda till mikrobiella skador (angrepp av mikroorganismer) som kan leda till att mikrobiell lukt sprids till boendemiljön. Fuktkvoten uppmättes till 15 %.

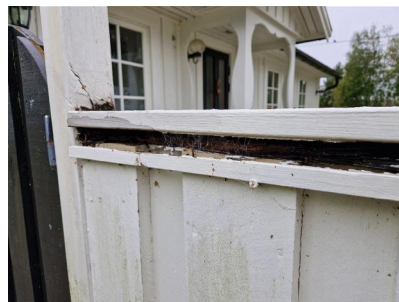
- Altanräcke och träkonstruktioner är i behov av målning/underhåll.
- Lokala delar är rötskadade och behöver bytas ut.

Altanräcke och träkonstruktioner där målningsbehov finns riskerar att få fukt- och rötskador på grund av sämre vattenavvisande förmåga.

Vi rekommenderar att du utför målning/underhåll av altan.

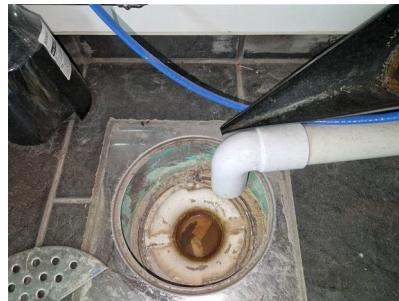
- Golvbrunnen till tvättmaskin är placerad nära vägg.

Det finns risk att tätskiktet inte har kunnat anslutas på rätt sätt eller att det lossnar i förtid, vilket kan leda till fuktskador.

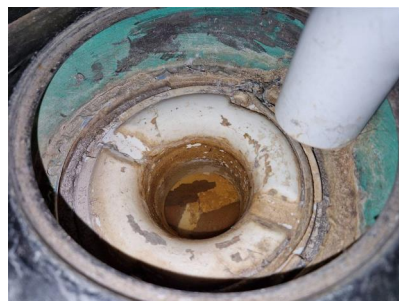
- Tätskikt är felmonterat i golvbrunnen vid tvättmaskin (brunnsmanschett sticker fram under klämring).

När tätskikt är felmonterat i golvbrunnen innebär det risk för fuktskador. Vatten kan tränga ner i omkringliggande konstruktioner med fuktrelaterade skador som följd.

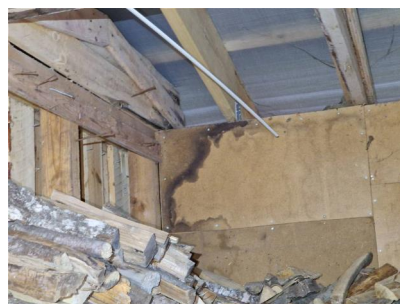
Fuktfläckar noterades på vägg och äldre takstolar.

Dessa bedöms ha uppkommit innan tidigare takomläggning.

Det bedöms inte finnas någon bakomliggande skada.
