Besiktningssprotokoll

Anticimex Försäkringsbesiktning i samarbete med Fastighetsbyrån

Fastighetsbeteckning: Lilla Åsa 3:113	
Fastighetsadress: Bergholmsvägen 6	
Postnummer: 562 30	Ort: Norrahammar

Besiktningdatum: 2024-08-28	Protokollnummer: 68364443
Temperatur: 12 °C	Väderlek: Klart
Tekniker: Niklas Stockhaus	
E-post: niklas.stockhaus@Anticimex.se	
Kontor: Jönköping	
Närvarande: Fastighetsägare

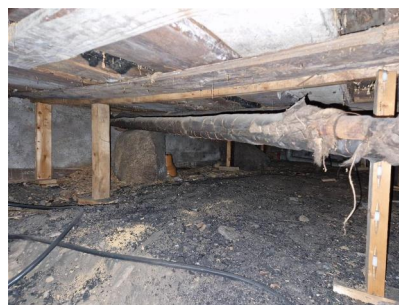
Utvändigt / Torpargrund

-Vid kontroll av konstruktionen i torpargrund uppmättes fuktvärden under kritisk fuktnivå för mikrobiell tillväxt och normal lukt upplevdes.
-Organiskt material och plintar av trä finns i utrymmet.

Golvbjälklaget ovan den uteluftsventilerade torpargrunden riskerar att drabbas av fuktskador på grund av naturlig fuktpåverkan. Detta kan i sin tur leda till mikrobiella skador (angrepp av mikroorganismer) som kan leda till att mikrobiell lukt sprids till boendemiljön.

Det finns risk för mikrobiell tillväxt om den relativa fuktigheten (RF) i den omgivande luften är över 75 %. I furuvirke motsvarar det en fuktkvot (FK) på 17 %.

Fuktkvoten uppmättes till 10-12 %.

När man har organiskt material (trä) i en fuktig miljö finns en ökad risk för mikrobiell tillväxt (angrepp av mikroorganismer). Detta kan i sin tur leda till att mikrobiell lukt sprids till boendemiljön.

Ni bör se över möjligheten att installera en krypgrundsavfuktare i grunden för att ha fuktnivån i grunden på ett värde under kritisk nivå året runt. Det kan variera.

Skräp, organiskt material och plintar av trä bör plockas ut från grunden.

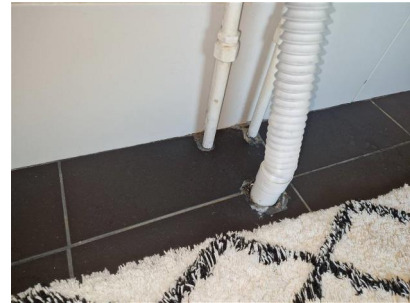
Otättheter på golvet medför att vatten kan tränga ner i omkringliggande konstruktioner med fuktskador som följd.

Täta runt genomföringarna och skarvar.

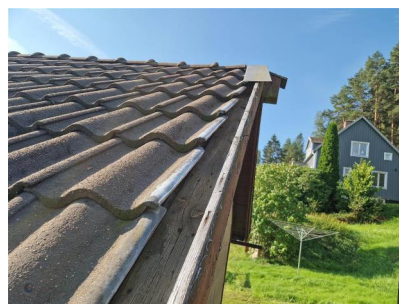
Detta kan orsaka fuktskador på takkonstruktionen.

Vi rekommenderar att ni byter ut vindskivorna och monterar de på ett korrekt sätt.
