Fastighetsuppgifter

Fastighetsbeteckning
Limmerhult 1:145
Adress
Hindås grönhultsväg 26
43854 Hindås

**Besiktningssuppgifter**

Uppdragsnummer	O22259
Besiktningdatum	2023-06-22
Besiktningföretag	OBM Besiktning Väst AB
Besiktningförrättare	Emil Johansson
Närvarande	Fastighetsägare & Fastighetsmäklare
Giltig till och med	2024-06-22

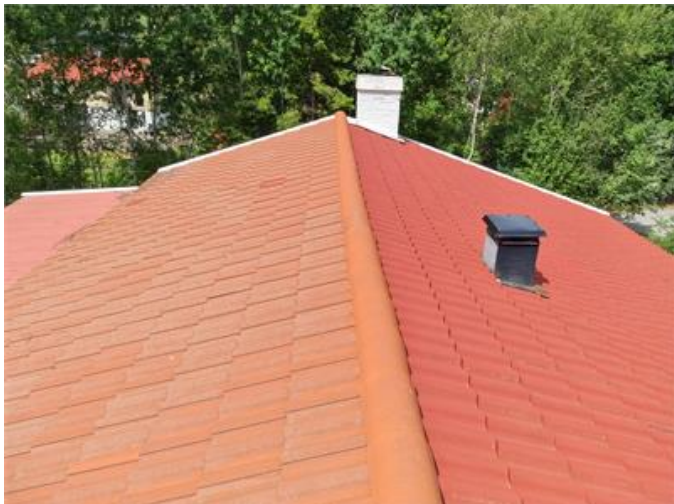
Överblicksbild yttertak.

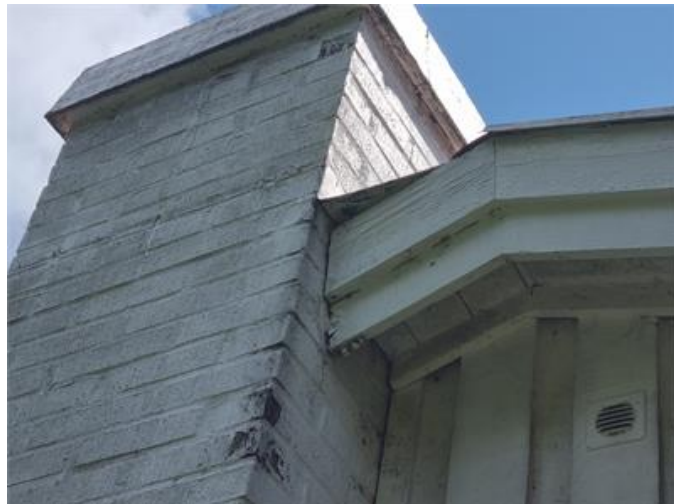
Fasad & Fönster/dörrar: När det finns brister i underhållet och torrspäckor/rötskador förekommer i fasadpanel/snickerier samt fönster/dörrar finns det en risk att man kan få skador i det organiska och en ökad risk för fuktinträning vilket kan påverka byggnaden och inomhusmiljön negativt.

Bilden exempel på rötskador i vindskiva.

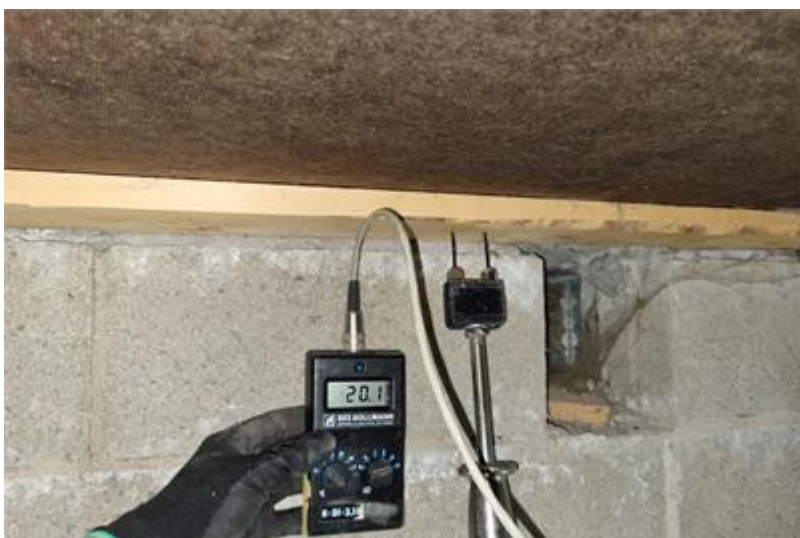
Bilaga 1 för kontroll av valda konstruktioner

Fukkvotsmätningar har utförts i träbjälklag från krypgrundsutrymmet.

I krypgrunden finns sparsamt med byggspill och en del lösöre förvaras i krypgrunden. Vilket kan medföra en avvikande lukt.

Gränsen för mikrobiell tillväxt i trä går vid ca. 17% fuktkvot. Vid stickprovskontroll av konstruktion uppmättes fuktkvoten till ca 19-20% i träbjälklaget. Värden ligger över gränsvärdet för mikrobiell tillväxt.

Vid stickprovskontroll av konstruktion uppmättes fuktkvoten till 19-20% vilket ligger över kritiskt gränsvärde för mikrobiell tillväxt. För att utreda orsak/omfattning samt lämpliga åtgärder rekommenderas att kontakt tas med en fackman för att utföra en fördjupad undersökning.

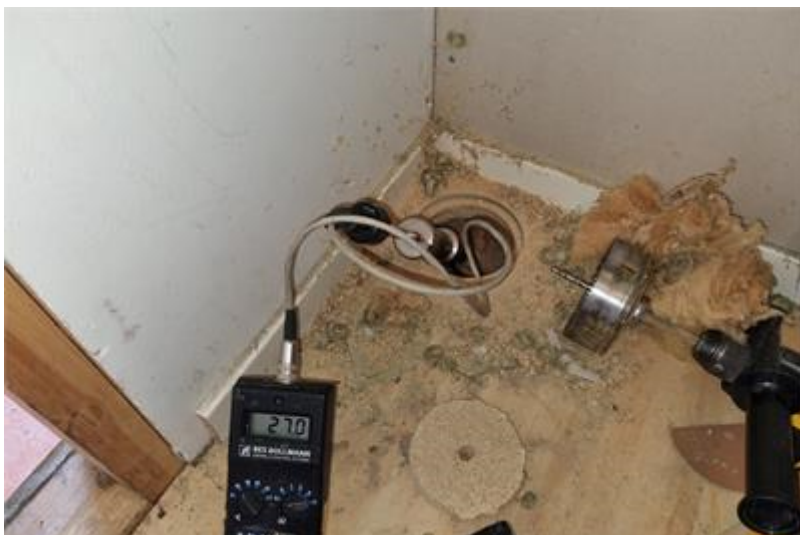
Bilaga 2 för kontroll av valda konstruktioner

Konstruktionskontroll har utförts via provhålstagning i påreglad vägg i hall på källarplan och i uppreglat golv i förråd på källarplan. Vid borring upplevdes en tydlig avvikande lukt i golvet. Fuktkvotsmätning utfördes i syll och golvreglar.

Det kritiska gränsvärdet för mikrobiell tillväxt brukar anges till ca 17% fuktkvot (FK). Vid stickprovskontroll uppmättes ca 27% och 22% fuktkvot i det uppreglade golvet och ca 16% i den påreglade väggen.

Vid stickprovskontroll av konstruktion uppmättes fuktkvoten till 27, 22 och 16% vilket ligger över kritiskt gränsvärde för mikrobiell tillväxt. En avvikande lukt kunde noteras vid besiktningstillfället. För att utreda orsak/omfattning samt lämpliga åtgärder rekommenderas att kontakt tas med en fackman för att utföra en fördjupad undersökning.
