Besiktningssprotokoll

Anticimex Försäkringsbesiktning i samarbete med Fastighetsbyrån

Fastighetsbeteckning: Säbyggeby 7:41	
Fastighetsadress: Norra Åsgatan 38	
Postnummer: 816 31	Ort: Ockelbo

Besiktningdatum: 2024-08-27	Protokollnummer: 68415432
Temperatur: 19 °C	Väderlek: Klart
Tekniker: Tony Harström	
E-post: tony.harstrom@anticimex.se	
Kontor: Gävle	
Närvarande: Uppdragsgivaren.

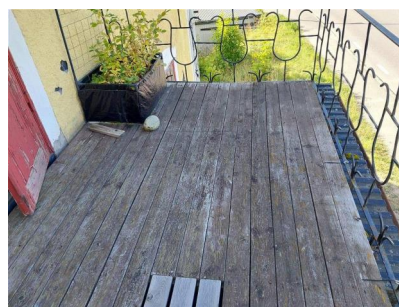
Utvändigt / Balkong 1

Takplåtens skick/lutning under trallgolvet är inte besiktningsbart.

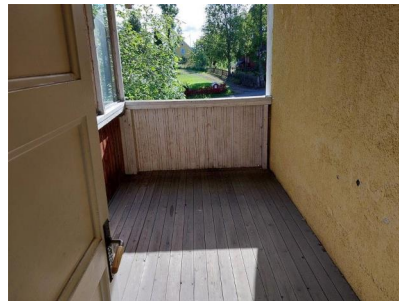
Utvändigt / Balkong 2

Ett underhållsbehov observerades på staketet.

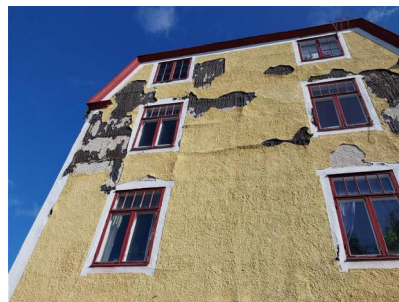
Utvändigt / Fasad

Större och mindre putsläpp finns i den putsade fasaden och för att bedöma vilka åtgärder som måste utföras, är rekommendationen att en fasadexpert konsulteras.

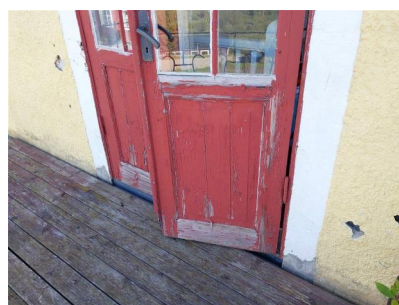
Utvändigt / Dörrar

Balkongdörrarna är i behov av renovering.

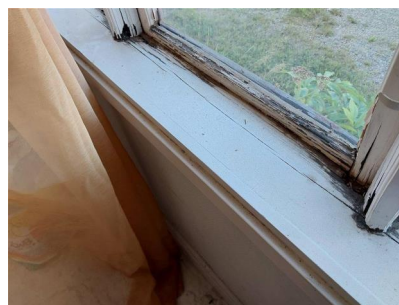
Utvändigt / Fönster

Ett allmänt underhållsbehov finns på fönstren och vid farstun observerade jag rötskador i fönster och i intilliggande konstruktioner. Några sprickor noterades också i fönstren.

Rötskadorna kan bero på olika saker, exempelvis bristfälligt underhåll, bakfall på fönsterbleck, målning, skruvar och beslag etc.

Vi rekommenderar en fördjupad undersökning för att bedöma orsak och omfattning.

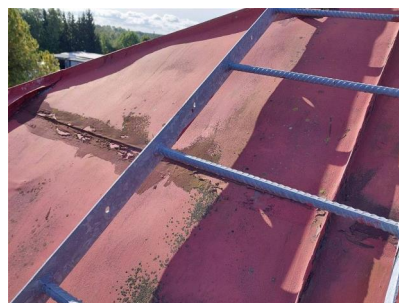
Utvändigt / Tak

Besiktning av yttertaket har genomförts från marken och från takluckan i vindsutrymmet av säkerhetsskäl. Färgsläpp observerades på de takplåtar som är synliga från luckan. Då även brister observerats i vindsutrymmet är rekommendationen att en takläggare kontaktas för råd/åtgärd. Uppdragsgivaren informerade om att rökgången/rökgångarna i skorstenen åtgärdats.

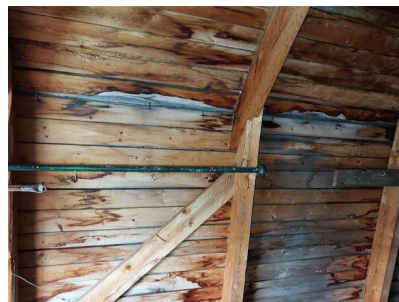
Utvändigt / Vind

Underlagstaket har flera fuktfläckar och lokala läckage. Att mer eller mindre fuktfläckar förekommer i ett äldre vindsutrymme är inte ovanligt. I det här fallet finns tecken på inläckage, att uppdragsgivaren informerat om samt att brister noterats på yttertaket.

Rekommendationen är att en takläggare kontaktas för att bedöma omfattning av en eventuell renovering eller byte av yttertaket.

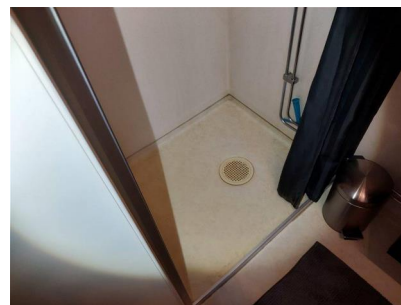
Entréplan / Dusch/Toalett 1

- ⚠ Våtutrymmet har äldre yt-/tätskikt och en äldre golvbrunn. Jag observerade också att rörgenomföringar finns i golvet vilket var godkänt när utrymmet renoverades.

Eftersom funktionen, som innebär att ytskiktet/tätskiktet ska vara vattentätt, kan vara nedsatt finns en ökad risk att vatten tränger igenom ytskiktet/tätskiktet med vattenskador i omkringliggande konstruktioner som följd.

- ✎ Golvfallet mot golvbrunnen är bristfälligt utfört.

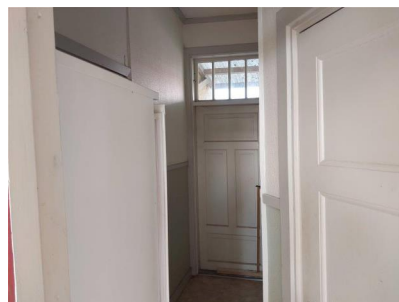
Entréplan / Vidbyggt trapphus

Golvet lutar.

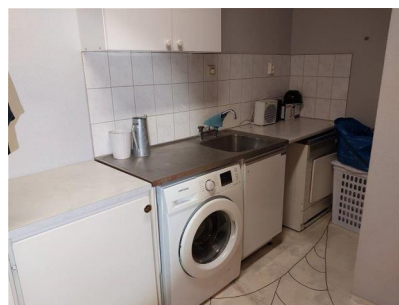
Souterrängplan / Tvättstuga

Våtutrymmet har äldre yt-/tätskikt och en äldre golvbrunn.

Eftersom funktionen, som innebär att ytskiktet/tätskiktet ska vara vattentätt, kan vara nedsatt finns en ökad risk att vatten tränger igenom ytskiktet/tätskiktet med vattenskador i omkringliggande konstruktioner som följd.

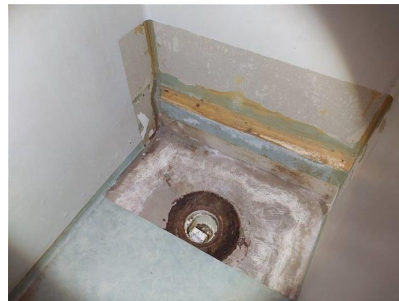
Souterrängplan / Dusch

I utrymmet har delar av golv/väggmattan börjat rivs ut på grund av skada i väggen. Kontakta en behörig våtrumsentreprenör för en renovering. I samband med renoveringen bör omkringliggande konstruktioner kontrolleras för att upptäcka eventuella följdskador.
