Kalleberga 4:46

Lovägen 5

**Besiktningssuppgifter**

Uppdragsnummer	G29927
Besiktningsdatum	2024-08-27
Besiktningföretag	OBM Kronoberg AB
Besiktningförrättare	Jonas Håkansson
Närvarande	-----
Giltig till och med	2025-08-27

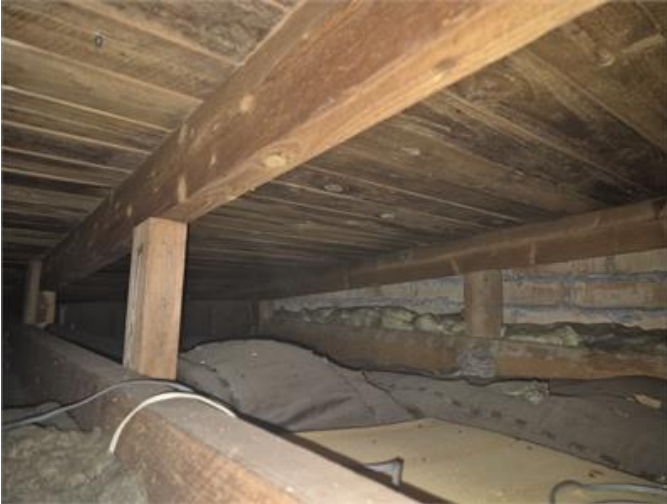
VIND: På grund av trångt utrymme kunde endast del av vinden besiktigas via vindluckan. Det förekommer lokala missfärgningar/mikrobiella tillväxter på insidan av yttertak. Inga fuktskador eller hållfasthetsförsämringar noterades i virket med behov av byte eller förstärkning av konstruktion. Oftast beror mikrobiella tillväxter/missfärgningar i vindsutrymmen att det på grund av brister i vindsbjälklagets ångspärr, kan leta sig upp varm fuktig luft från inomhusmiljön som vintertid kondenserar mot svalare ytor.

Det förekommer lokala missfärgningar/mikrobiella tillväxter på insidan av yttertaket

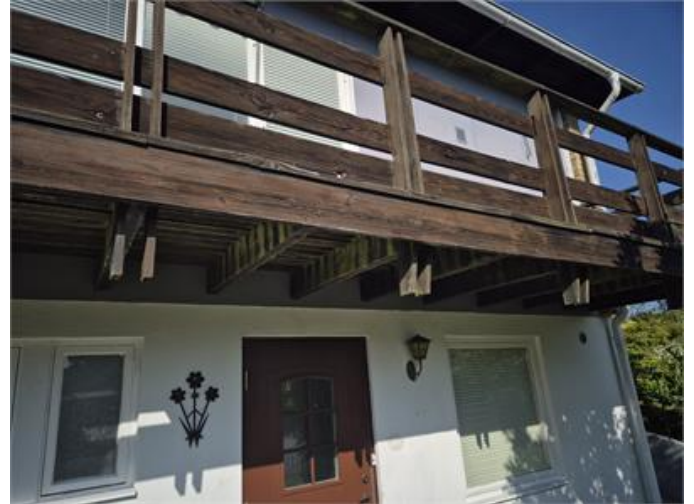
Delar av balkong har renoveringsbehov.

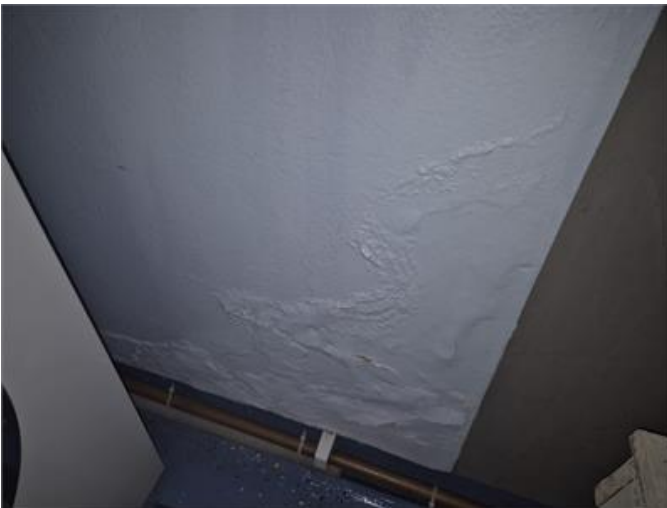
KÄLLARPLAN allmänt: Eftersom källarens utvändiga fuktskydd (dagvattensystem, dräneringssystem samt fuktskydd utvändigt motfyllda källarytterväggarna) är det ursprungliga från 1964 (förutom gavelsida mot norr) så bedöms det vara ålderstiget och systemet kan ha nedsatt funktion. Detta kan leda till fuktskador invändigt i källaren. I tvättrum och klädvårdsrum förekommer putsläpp samt indikerades bitvis hög fukt som indikerar på brister i det utvändiga fuktskyddet mot källaren. Sättsprickor förekommer i någon murad vägg.

Putssläpp och hög fukt mot källarvägg.
