Besiktningssprotokoll

Anticimex Försäkringsbesiktning i samarbete med Fastighetsbyrån

Fastighetsbeteckning: Filen 6	
Fastighetsadress: Skalltorpsgatan 32	
Postnummer: 641 50	Ort: Katrineholm

Försäkringsbesiktning

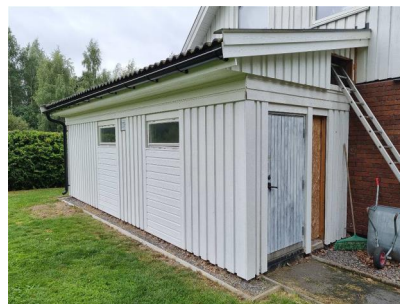
Utvändigt / Förråd

Vid tiden för besiktningen var förrådet under renovering.

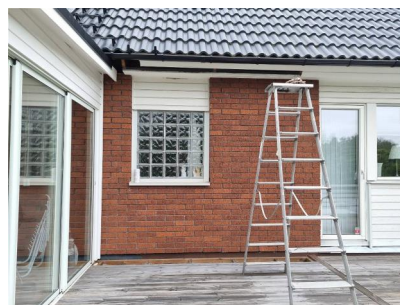
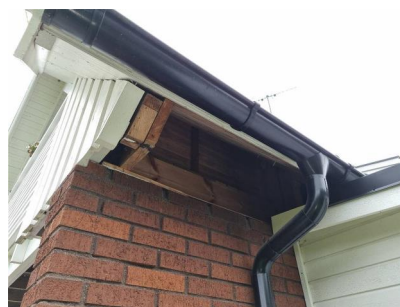
Utvändigt / Fasad

Diverse snickeriarbeten är ej färdigställda.

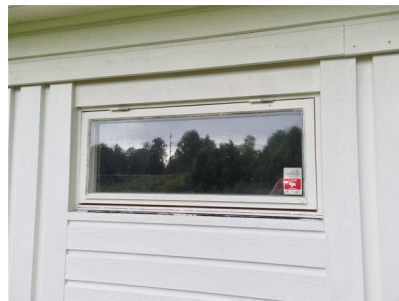
Utvändigt / Fönster

Fönsterbleck saknas på fönster.

Avsaknad av fönsterbleck medför en ökad risk för att vatten kan rinna in och orsaka fuktrelaterade skador i omkringliggande konstruktioner.

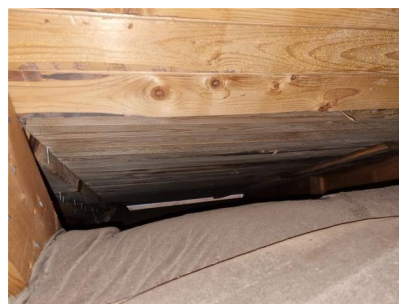
Utvändigt / Vind

Mindre fuktfläckar och missfärgningar finns på underlagstaket som bedöms ha uppkommit innan taket lades.

Vid kontroll av vinden uppmättes fuktvärden under kritisk fuktnivå för mikrobiell tillväxt och en normal lukt upplevdes.

Fuktkvoten i underlagstak/takbjälkar uppmättes vid besiktningstillfället till 7 % (Gränsvärde 17%).

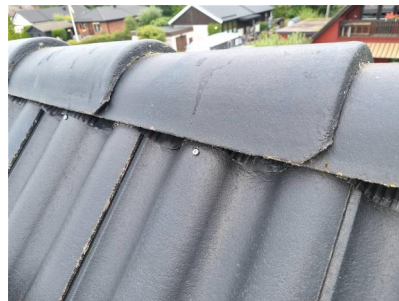
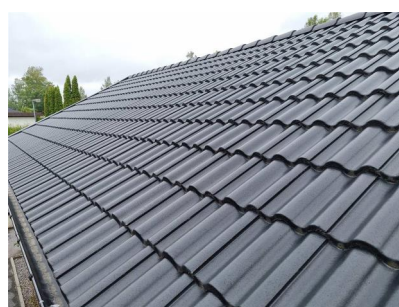
Utvändigt / Tak

Nockpannor täcker ej täcker något kort över översta pannorna

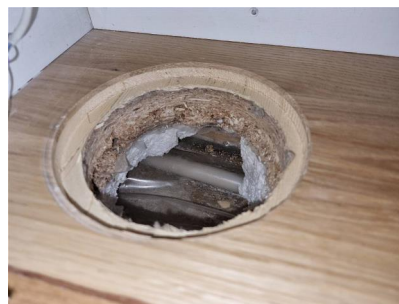
Entréplan / Sovrum 1

Vid kontroll av konstruktion uppmättes fuktvärden under kritisk nivå för mikrobiell tillväxt och normal lukt upplevdes.

Grundläggningen består av en betongplatta på mark utan underliggande isolering och med ett flytande golvspånskiva på en cellplastisolering. Fuktkvoten uppmättes till 10 % i ytterväggssyll. Det finns risk för mikrobiell tillväxt om den relativa fuktigheten (RF) i den omgivande luften är över 75 %. I furuvirke motsvarar det en fuktkvot (FK) på 17 %.

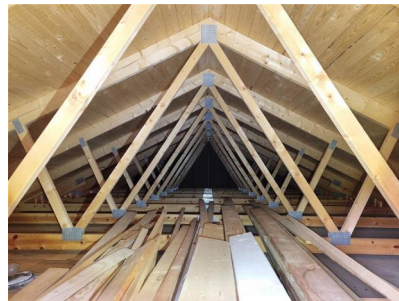
Utvändigt / Vind

Vid kontroll av vinden uppmättes fuktvärden under kritisk fuktnivå för mikrobiell tillväxt och en normal lukt upplevdes. Fuktkvoten i underlagstak/takbjälkar uppmättes vid besiktningstillfället till 9 % (Gränsvärde 17%). Detta värde varierar dock under året beroende på årstid och utomhusklimat. Det finns risk för mikrobiell tillväxt om den relativa fuktigheten (RF) i den omgivande luften är över 75 %. I furuvirke motsvarar det en fuktkvot (FK) på 17 %.
