Fastighetsuppgifter

Fastighetsbeteckning
Stora Benhamra 3:12
Adress
Stora Benhamra 44
18697 Brottby

**Besiktningssuppgifter**

Uppdragsnummer AB3707
Besiktningdatum 2024-08-29
Besiktningföretag OBM Besiktningsservice AB
Besiktningförrättare Magnus Holm
Närvarande Fastighetsägare
Giltig till och med 2025-08-29

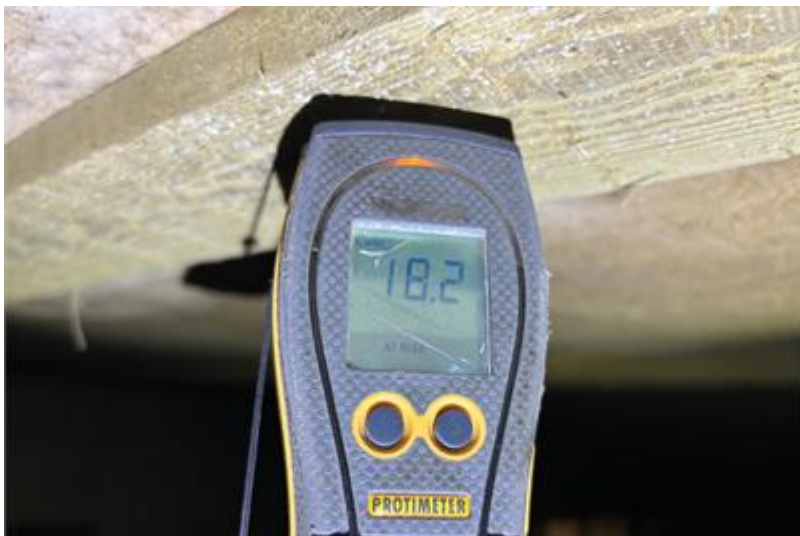
Byggnadsdel	Krypgrund.
Konstruktionsdel	Golvbjälklag ovan krypgrund.
Konstruktionsuppbyggnad	Blindbotten, träbjälklag, isolering, övergolv.

Vid stickprovskontroll uppmättes fuktvärden över gränsvärdet, dock upplevdes en normal lukt i medtaget materialprov till luktneutral plats.

Fuktkvoten uppmättes till mellan 17-19%.

Det kritiska gränsvärdet för mikrobiell tillväxt brukar anges till ca 17% fuktkvot (FK).

Resultatet av stickprovskontrollen ger inga indikationer på att skador förekommer, dock bör åtgärder övervägas för att klimatet i grunden ska bli torrare.
