Fastighetsuppgifter

Lida 1:7

Svanäsvägen 20

Uppdragsnummer	A29746
Besiktningdatum	2024-08-29
Besiktningföretag	OBM Byggnadsmiljö AB
Besiktningförrättare	Connie Åkerlund
Närvarande	Säljare
Giltig till och med	2025-08-29

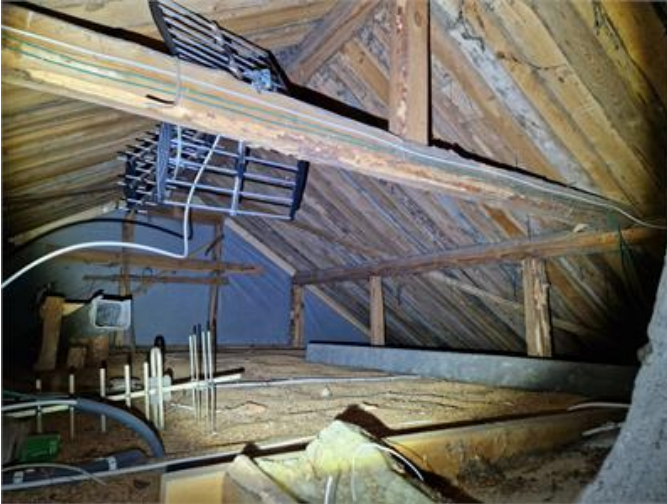
Vind:
Fuktfläckar/Missfärgningar förekommer i underlagstak.

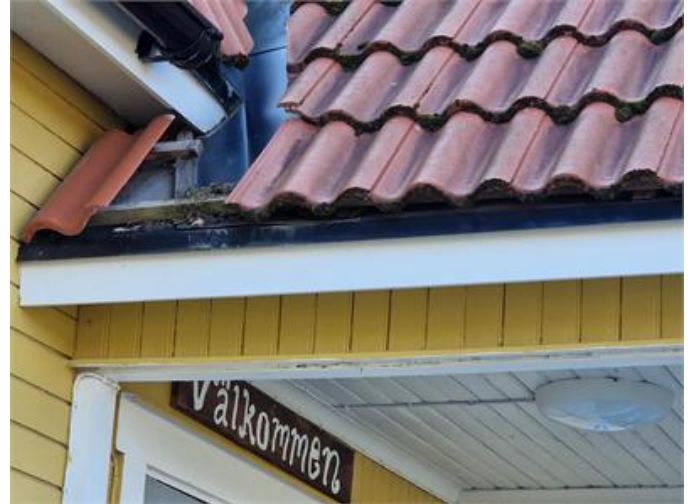
Tak:
Läkt monterad i rännal - bör kontrolleras och åtgärdas.

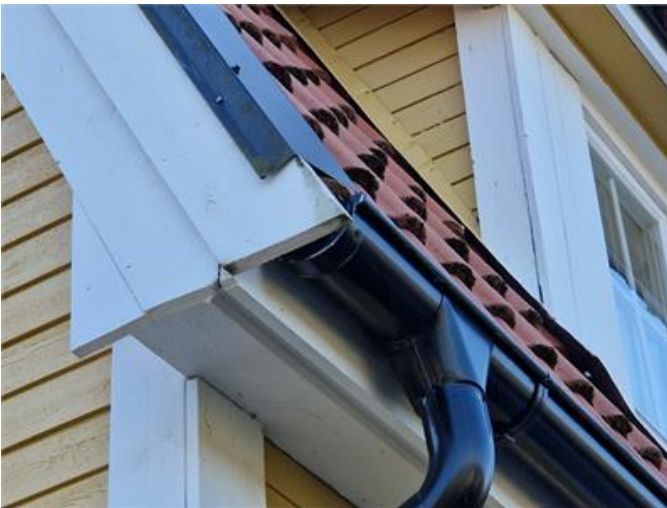
Tak:
Vattplåtar kortare än vindskivor.

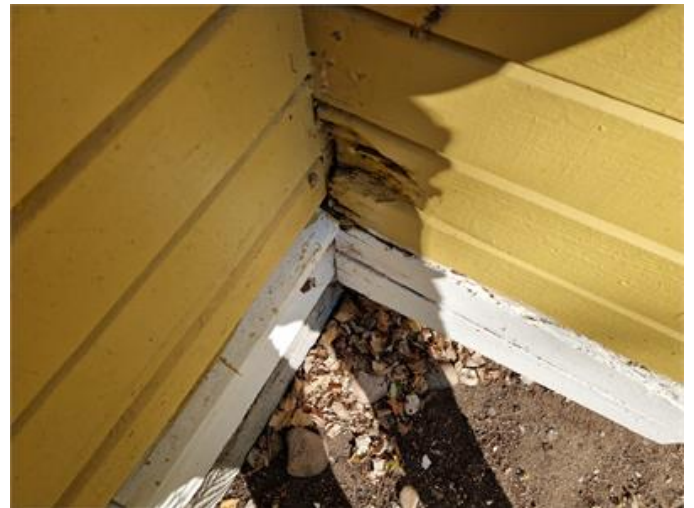
Fasad		X			- Lokala rötskador förekommer i fasad i vinkel mot burspråk. Se även bild sid 5. - Otätheter och förskjutningar förekommer i fasadpanel i anslutning till altantak. Se vidare medan under rubriken Altan.
Sockel		X			Färg- och putssläpp förekommer.
Torpargrund		X			Grundens utformning betecknas som en riskkonstruktion, se vidare nedan under rubriken Kommentarer och Riskanalys.
				X	Torpargrunden saknar inspektionslucka och har därmed inte kunnat besiktas.
Altan			X		- Altantak är förankrat i fasadpanelen. - Otätheter och förskjutningar förekommer i fasadpanel i anslutning till altantak. Se även bild sid 5. - Takkonstruktionen har delvis vridit sig/satt sig. Kontakta fackman för kontroll och eventuella åtgärder.

Fasad:
Lokala rötskador förekommer i fasad

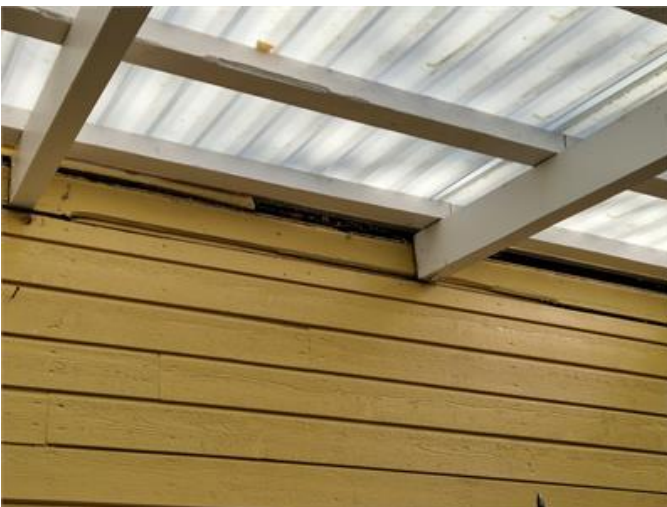
Altan:
Otätheter och förskjutningar förekommer i fasadpanel i anslutning till altantak.
