# Besiktningssprotokoll

Anticimex Försäkringsbesiktning i samarbete med Fastighetsbyrån

Fastighetsbeteckning: Högåsen 12	
Fastighetsadress: Villagatan 1	
Postnummer: 576 36	Ort: Sävsjö

Besiktningdatum: 2024-08-29	Protokollnummer: 68488315
Temperatur: 26 °C	Väderlek: Mulet
Tekniker: Niklas Stockhaus	
E-post: niklas.stockhaus@Anticimex.se	
Kontor: Jönköping	
Närvarande: Fastighetsägare och son till fastighetsägare

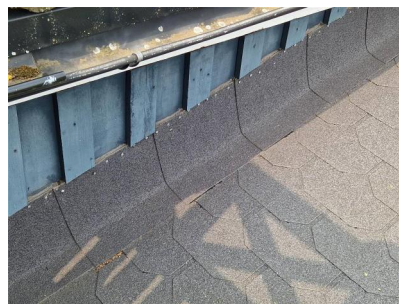
Anslutningen mellan tak och vägg är bristfälligt utförd.

Detta medför risk för att regnvatten kan rinna in mellan anslutningen och väggen, vilket kan leda till fuktskador i tak- och väggkonstruktioner.

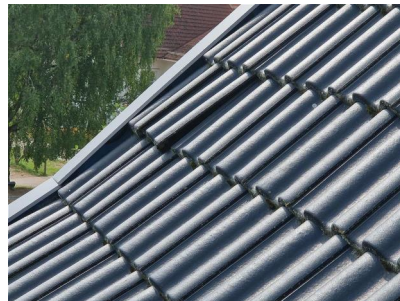
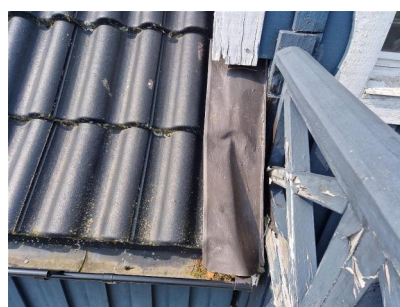
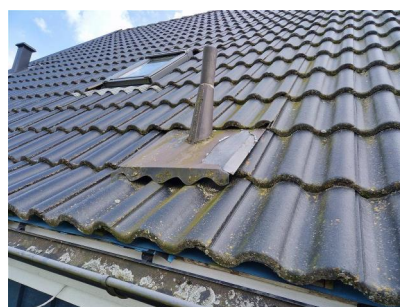
Plåtdetaljer är bristfälligt monterade vid balkongen. Vissa plåtdetaljer är äldre. Någon takpanna ligger bristfälligt.

Detta kan leda till fuktskador i bakomliggande konstruktioner.

Fotplåt saknas.

Avsaknad av fotplåt kan resultera i en ökad fuktbelastning med fuktskador i omkringliggande konstruktion ovan hängrännor i takkonstruktionen som följd.

Kontakta en plåtslagare och en fackman för kontroll och åtgärd.

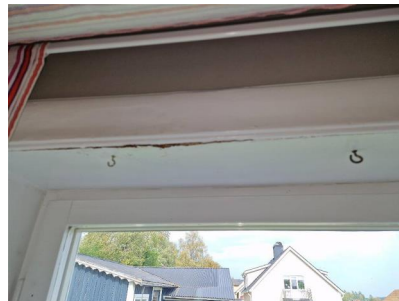
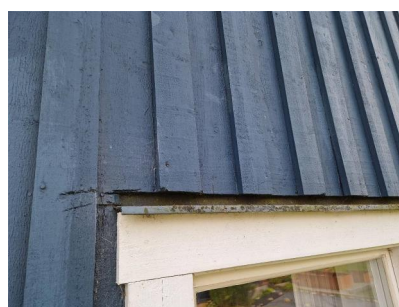
Väggen/fönster har fuktfläckar.

Fuktfläckar kan vara ett tecken på en gammal eller en pågående fuktskada. Inga förhöjda fuktindikationer noterades dock på fuktfläckarna vid besiktningstillfället, men kan vara bra att undersöka vidare.

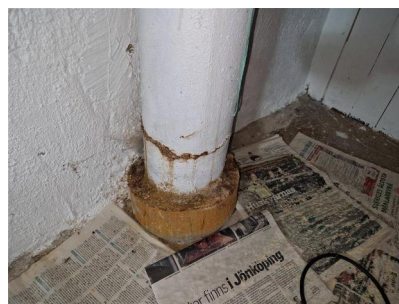
Avloppsrör av gjutjärn är rostangripen.

Vi rekommenderar att ni kontaktar en fackman som byter ut skadade avloppsledningar.

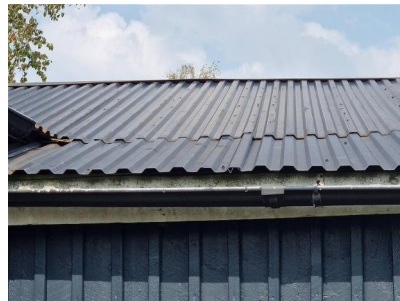
Plåttaket är äldre och otätt i skarvar.

Detta kan leda till fuktskador i underliggande konstruktioner.

Vi rekommenderar att ni lägger om taket. Vid osäkerhet kontakta en fackman.
