Fårtickan 20

Planetvägen 95

| Uppdragsnummer | AR2335 |
| Besiktningsdatum | 2024-08-29 |

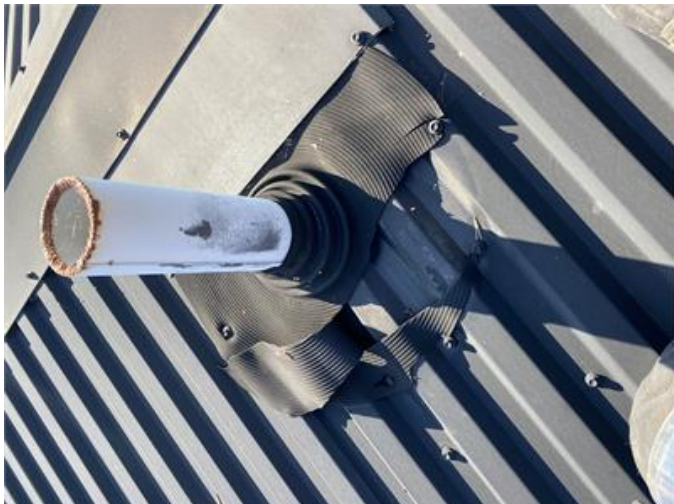
| <b>Besiktningresultat</b> | | | | | |
|--|---|---|---|---|---|
| | | X | | | Gummistos runt avluftningsrör har spruckit och bör tätas. |

Bild från tak på gummistos med sprickor.

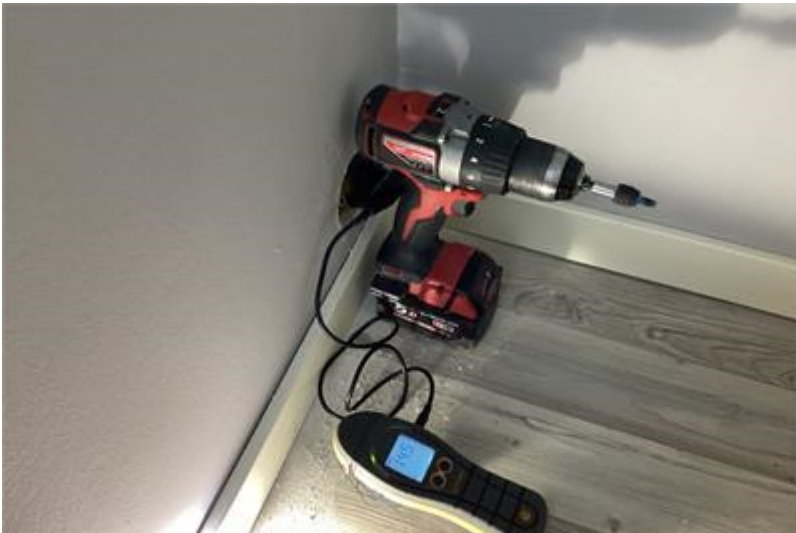
| Konstruktionsuppbyggnad | Tunnflytande golvkonstruktion |

Vid utförd konstruktionskontroll uppmättes fuktvärden under kritisk nivå för mikrobiella skador.

Fuktkvoten (FK) i syllar uppmättes mellan 14-15%.

Det kritiska gränsvärdet för mikrobiell tillväxt brukar anges till ca 17% fuktkvot (FK).
