# Besiktningssprotokoll

Anticimex Försäkringsbesiktning i samarbete med Fastighetsbyrån

Fastighetsbeteckning: Blåklockan 29	
Fastighetsadress: Lustigkullevägen 110	
Postnummer: 591 45	Ort: Motala

Besiktningdatum: 2024-08-29	Protokollnummer: 68479492
Temperatur: 20 °C	Väderlek: Halvklart
Tekniker: Jimmy Sandblom	
E-post: jimmy.sandblom@anticimex.se	
Kontor: Linköping	
Närvarande: Fastighetsägaren

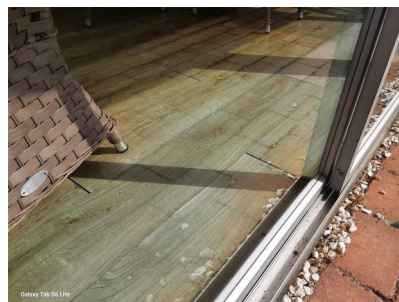
Skador förekommer på golv uterum. Detta på grund av värmen från solen enligt fastighetsägaren. Skjutdörrar kärvar också då rörelser finns i träkonstruktionen.

Inga förhöjda fuktvärden fanns vid utförd besiktning.

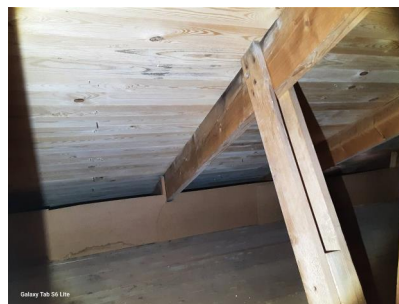
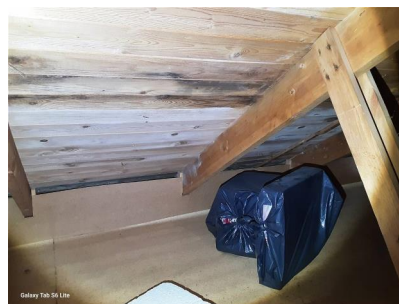
Vid kontroll av sidovindar har fuktvärden under kritisk fuktnivå för mikrobiell tillväxt uppmätts, dock finns mindre mikrobiell påväxt på underlagstak noterat i den ena sidovinden.

Fuktkvoten i underlagstak/takbjälkar uppmättes till 8 %.

Risk för mikrobiell tillväxt föreligger om fuktkvoten överstiger 17 %.

Den upptäckta mikrobiella påväxten på underlagstaket är ett tecken på att vinden har tillförts eller tillförs fukt inifrån bostaden. Observera att besiktning av bostadens ventilationssystem inte har ingått i uppdraget.

För att komma tillrätta med detta kan fukttillförseln inifrån bostaden behöva minskas. Det kan göras genom att ventilationen i bostaden förbättras samt att eventuella otätheter i vindsbjälklaget (tak-/väggvinklar, taklucka med mera) tätas. Läs Anticimex faktablad om uppvärmda vindsutrymmen för tips och råd.

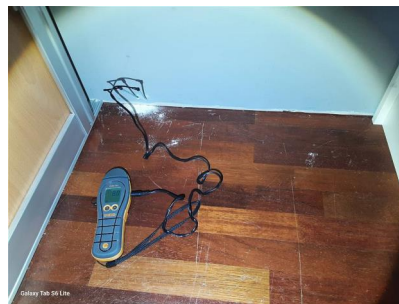
Grundläggningen i huset består av en betongplatta på mark utan underliggande isolering och med ytskikt dikt an betongen.

Vid kontroll av konstruktion i klädkammare uppmättes fuktvärden under kritisk nivå för mikrobiell tillväxt.

Fuktkvoten uppmättes till 8 % i ytterväggssyllen via gipsvägg med två 10mm borrhål ner i ytterväggssyll för fuktmätning.

Risk för mikrobiell tillväxt föreligger om fuktkvoten överstiger 17 %.

Flytande golvkonstruktion och eventuella väggssyllar riskerar att drabbas av fuktskador på grund av naturlig fuktpåverkan om fuktskyddet är bristfälligt utfört alternativt saknas. Fuktvandring kan ske från marken genom betongen till organiskt material genom så kallad kapillärsugning och diffusion, vilket kan leda till skador med lukt av mikrobiell karaktär. Om väggssyllarna är tryckimpregnerade kan även en kemisk lukt förekomma.

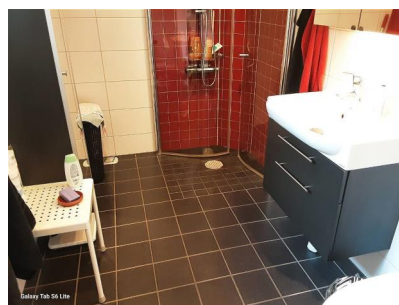
Normala fuktvärden indikerades mot klinker/kakel.

En viss fukt tränger alltid in bakom kakel/klinker via fogarna, detta är helt normalt och innebär inte att tätskiktet/ våtrumsisoleringen under kaklet/klinkern är bristfälligt eller ur funktion.

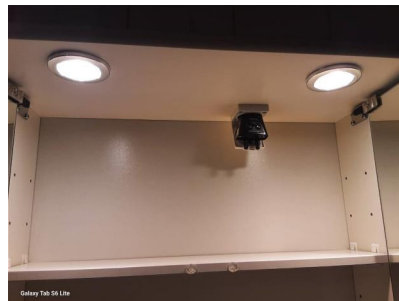
Funktionskontroll av jordade eluttag.

Vid stickprovskontroll av jordade eluttag i väggskåp noterades att eluttag ej är påkopplat i utrymmet.

Kontakta en elektriker för kontroll och åtgärd om det ska användas.

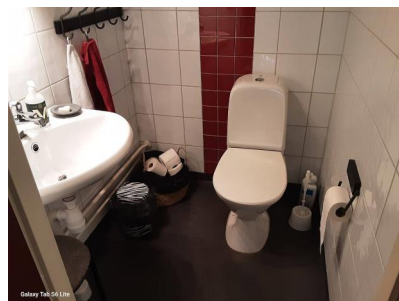
Fuktindikering i utrymmet gav inga förhöjda fuktindikationer.

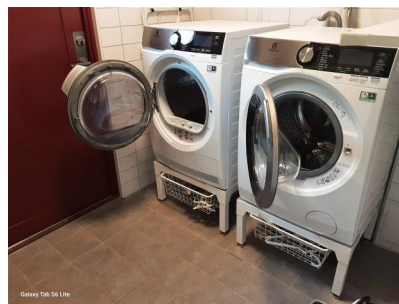
Fuktindikering i utrymmet gav inga förhöjda fuktindikationer.
