# Besiktningssprotokoll

Anticimex Försäkringsbesiktning i samarbete med Fastighetsbyrån

Fastighetsbeteckning: Velamsund 14:23	
Fastighetsadress: Bågvägen 25A	
Postnummer: 13237	Ort: Saltsjö-Boo

Besiktningdatum: 2024-08-29	Protokollnummer: 68485288
Temperatur: 17 °C	Väderlek: Klart
Tekniker: Daniel de Luca	
E-post: Daniel.De.Luca@anticimex.se	
Kontor: Stockholm Syd	
Närvarande: Fastighetsägare Fastighetsmäklare Daniel de Luca, Anticimex

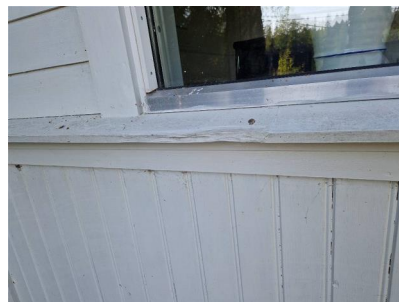
Mindre rötskador noteras på midjebräda. Fasadpanelen är bitvis i mindre behov av målning/underhåll.

Fasadbeklädnad och träkonstruktioner där målning/underhållsbehov finns riskerar att få fukt- och rötskador på grund av sämre vattenavvisande förmåga. För att öka livslängden på fasadbeklädnaden rekommenderas målning och underhåll. I samband med ommålning rekommenderas att de rötskadade panelbrädorna byts ut.

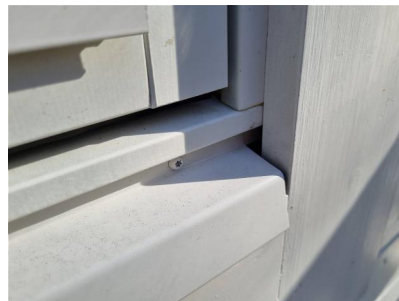
Fönsterbleck är otäta vid infästningar mot smyggar.

Eftersom fönsterblecken är otäta finns risk att vatten rinner in i väggen vilket i sin tur kan leda till fuktskador i väggkonstruktionen.

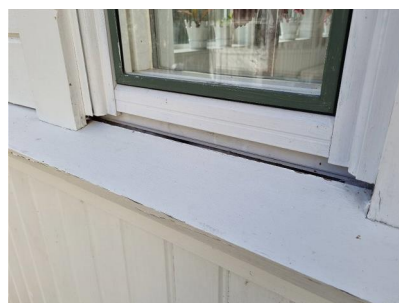
Fönsterbleck saknas på ett fönster.

Avsaknad av fönsterbleck medför en ökad risk för att vatten kan rinna in och orsaka fuktrelaterade skador i omkringliggande konstruktioner.

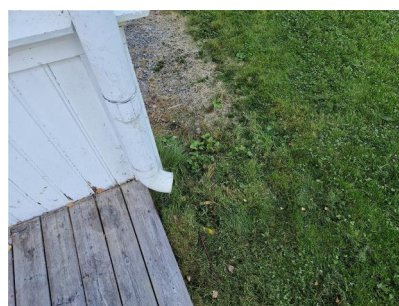
Stuprör avslutas nära husliv.

Stuprör som avslutas intill husliv (ovan mark) kan medföra en ökad fuktbelastning på grundmur/sockel med fuktrelaterade skador som följd.

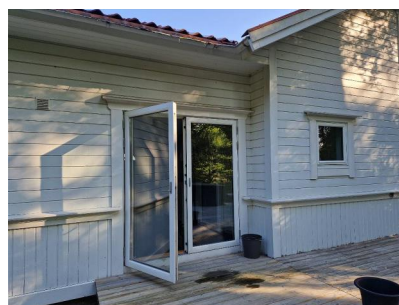
Hängränna över altandörr lutar fel och läcker i skarv.  
Hängränna vid takstege lutar fel.

När hängrännor har en felaktig lutning (bakfall) finns risk att regnvatten svämmar över vilket i sin tur kan leda till fuktskador på fasad och sockel.

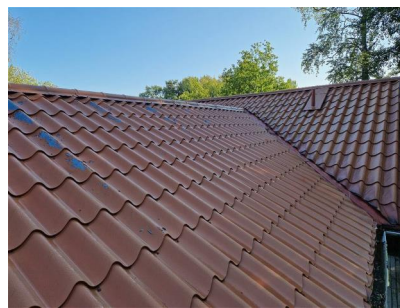
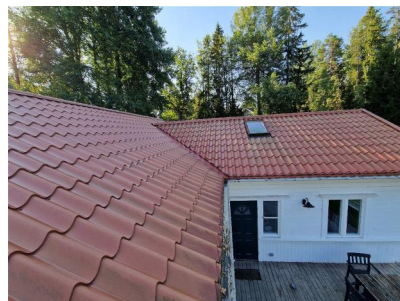
Färgsläpp finns på delar av plåttaket.

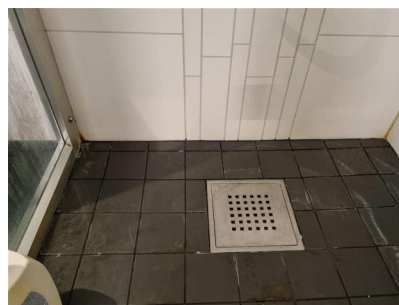
Tätskikt är felmonterat i golvbrunnen i bastu. (manschett sticker ut under klämring)

När tätskikt är felmonterat i golvbrunnen innebär det risk för fuktskador. Vatten kan tränga ner i omkringliggande konstruktioner med fuktrelaterade skador som följd.
