# Besiktningsprotokoll

Anticimex Försäkringsbesiktning i samarbete med Fastighetsbyrån

| Fastighetsadress:<br>Lillåsavägen 19 | |

| Besiktningsdatum:<br>2024-08-28 | Protokollnummer:<br>68361126 |

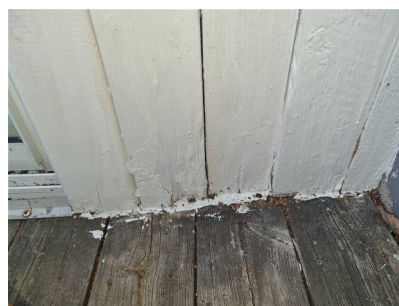
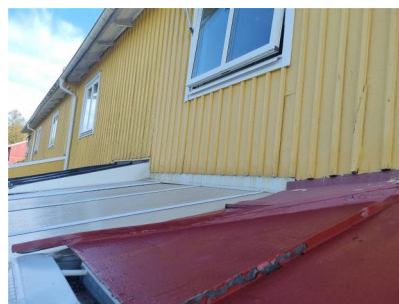
#### Utvändigt / Uterum

Fasadpanel ansluter tätt ned mot trallbrädor.  
En viss tendens till begynnande rötskador förekommer i nederkant.

Anslutningsplåt för uterumstaket är monterat mot grundbrädor och inte in bakom mot stommen.  
Bra är att se över tätningen här.

Vid byte av dessa brädor bör en plåt monteras mot stommen, fasadbrädor monteras sedan ned mot plåten med ett avstånd om minst 15 mm.

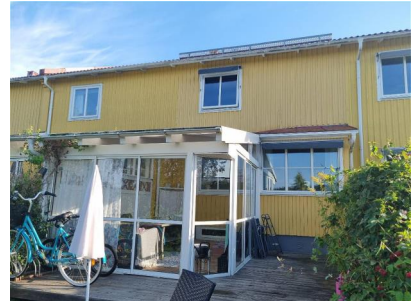
### Utvändigt / Altan

Normalt underhåll

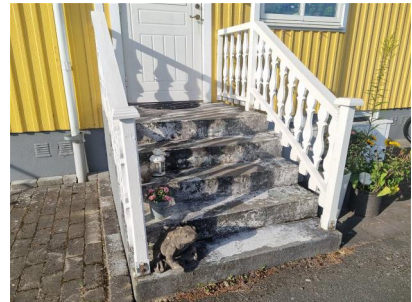
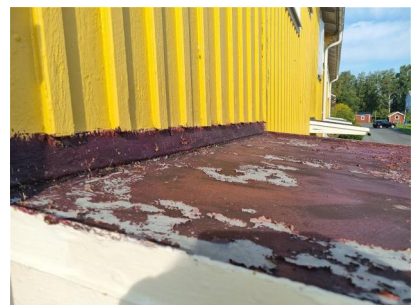
### Utvändigt / Veranda/trappor

Ett visst underhåll finns på trappan samt för plåtbeklädnaden på taket.

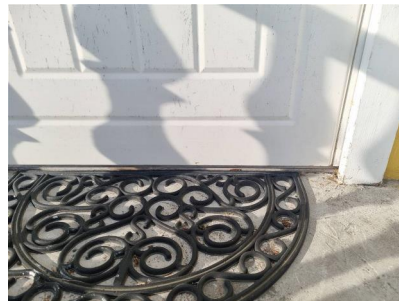
### Utvändigt / Dörrar

Tröskelbleck saknas under dörr.

Avsaknad av tröskelbleck medför att det finns risk för att vatten kan rinna in och orsaka fuktskador på tröskel och/eller i kringliggande vägg och bjälklag.

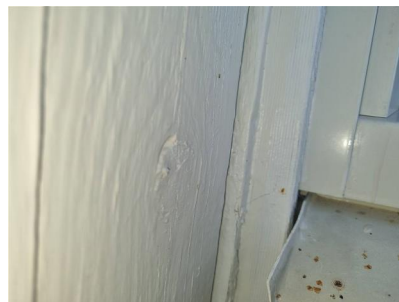
### Utvändigt / Fönster

Bra är att se över tätningen mellan fönsterbleckens gaveluppvik och smyg/foder.

I dagsläget finns en del otätheter här.

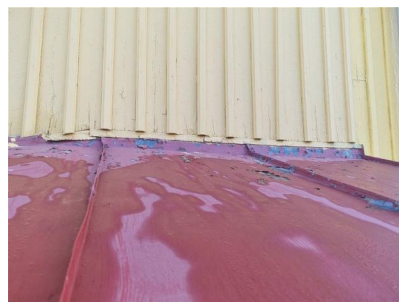
### Utvändigt / Fasad

Fasadpanelen är i behov av målning/underhåll.

Fasadbeklädnad och träkonstruktioner där målningsbehov finns riskerar att få fukt- och rötskador på grund av sämre vattenavvisande förmåga. För att öka livslängden på fasadbeklädnaden rekommenderas målning och underhåll.

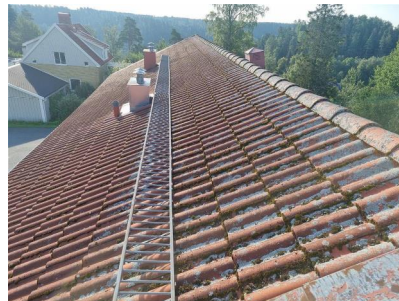
### Utvändigt / Tak

Anslutningsplåtar ansluter bristfälligt ned i låg-delarna på takpannorna samt i framkant.

Vid besiktning av vindsutrymmet noteras dock inga in-läckage runt genomföringar mm.

En del mosspåväxt förekommer på takpannor.

I övrigt bedöms takbeklädnaden vara ok, då den lades om av entreprenör år 2003.

Rekommendation kan vara att kontakta en plåtslagare för tätare lösning ned mot låg-delar.
