Besiktningssprotokoll

Anticimex Försäkringsbesiktning i samarbete med Fastighetsbyrån

Fastighetsbeteckning: Äppet 14	
Fastighetsadress: Knekt Eklöfs Gata 3 A	
Postnummer: 692 71	Ort: Kumla

Besiktningdatum: 2024-08-27	Protokollnummer: 68476410
Temperatur: 14 °C	Väderlek: Mulet
Tekniker: Henrik Barth	
E-post: henrik.barth@anticimex.se	
Kontor: Örebro	
Närvarande: Fastighetsägare

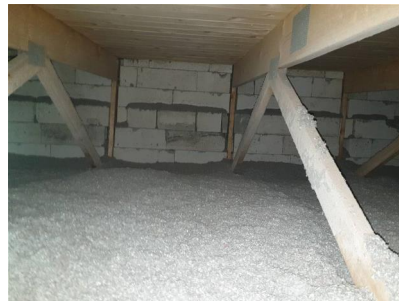
Utvändigt / Vind

Vid kontroll av vinden uppmättes fuktvärden under kritisk fuktnivå för mikrobiell tillväxt och en normal lukt upplevdes. Fuktkvoten i underlagstak/takbjälkar uppmättes vid besiktningstillfället till ca 12 %. Detta värde varierar dock under året beroende på årstid och utomhusklimat.
