Tyresö 1:125

Bofinksvägen 34

Uppdragsnummer	A29758
Besiktningsdatum	2024-08-29
Besiktningföretag	OBM Byggnadsmiljö AB
Besiktningförrättare	Daniel Nilsson
Närvarande	Mäklare, säljares ombud via telefon
Giltig till och med	2025-08-29

Byggnadsbeskrivning	Byggnadsår
Fristående enplanshus med källare/souterräng	1944
Till eller ombyggnad	Övrigt
Tillbyggt 2006 och 2024	Huset var normalt möblerat

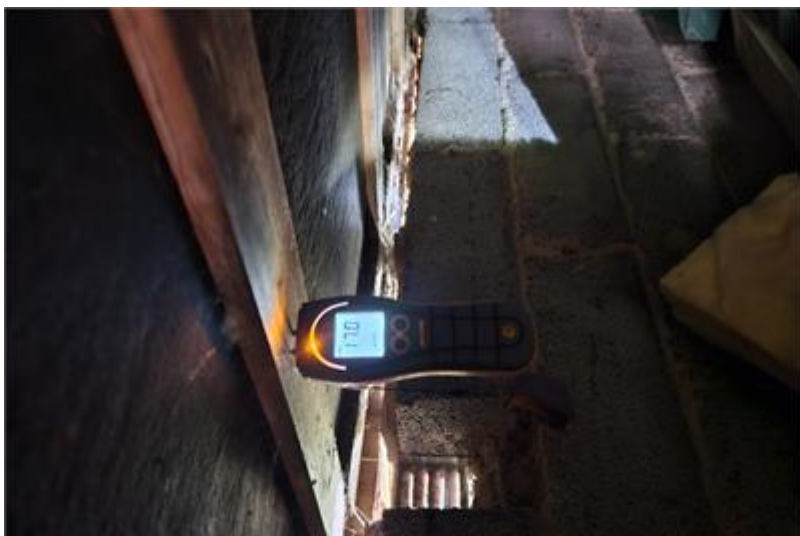
Byggnadsdel	Krypgrund
Konstruktionsdel	Trossbotten
Konstruktionsuppbyggnad	Bjälklag av trä ovan uteluftsventilerad krypgrund

- I trossbotten uppmättes en fuktkvot (FK) på 15,6 till 17,0%. Det kritiska gränsvärdet för mikrobiell tillväxt brukar anges till ca 15-17% fuktkvot (FK).
- En begränsad mängd mikrobiell påväxt noterades i delar av bjälklags undersida.
- Mark/berg har lutning in i grunden.

- Åtgärder bör övervägas, exempelvis med installation av en avfuktare. Kontakt med fackman i ämnet rekommenderas.
- Notera att stickprovsmässig undersökning är utförd samt att mätvärden normalt sett kan variera över årstiderna. För att säkert fastställa konstruktionens kondition och fuktstatus måste en mer omfattande undersökning utföras.
