# Besiktningssprotokoll

Anticimex Försäkringsbesiktning i samarbete med Fastighetsbyrån

Fastighetsbeteckning: Byn 1:374	
Fastighetsadress: Talltitevägen 6	
Postnummer: 836 70	Ort: Ås

Besiktningdatum: 2024-08-26	Protokollnummer: 68459987
Temperatur: 15 °C	Väderlek: Halvklart
Tekniker: Robert Berglund	
E-post: Robert.Berglund@anticimex.se	
Kontor: Sundsvall	
Närvarande: Säljare

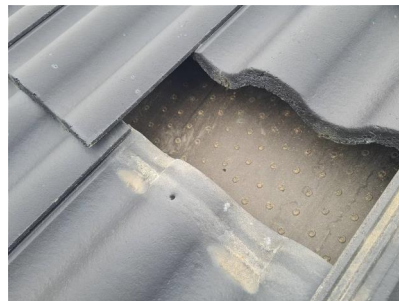
### Utvändigt / Vind

Underlagstaket består av träfiberskivor.

Eftersom underlagstaket består av träfiberskivor utan yttre täckning av papp under takbeklädnaden, finns risk vid ogynnsam väderlek att regnvatten/snö tränger in i skivskarvar med läckage på vindsutrymmet som följd. Med tiden kan även träfiberskivorna drabbas av fuktskador.

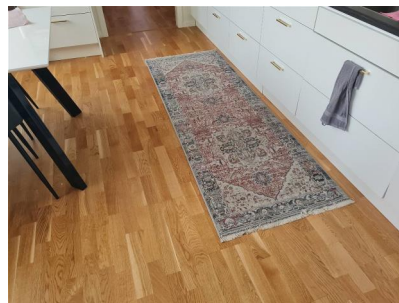
### Entréplan / Kök

- ✓ Fuktindikering i utrymmet gav inga förhöjda fuktindikationer.

- ✓ Funktionskontroll av jordade eluttag.  
Vid stickprovskontroll av jordade eluttag noterades inga avvikelser.

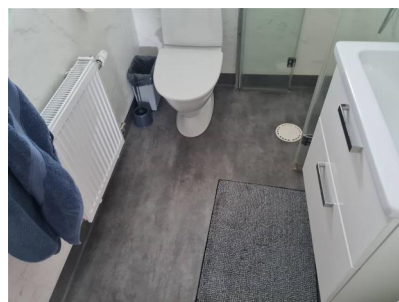
### Entréplan / Dusch/Toalett

- ✓ Fuktindikering i utrymmet gav inga förhöjda fuktindikationer.

- Funktionskontroll av jordade eluttag.  
Vid stickprovskontroll av jordade eluttag noterades inga avvikelser.

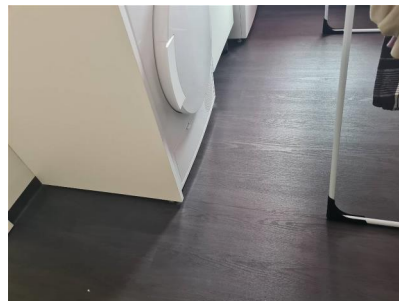
### Entréplan / Tvättstuga

- ✓ Fuktindikering i utrymmet gav inga förhöjda fuktindikationer.

Funktionskontroll av jordade eluttag.

Vid stickprovskontroll av jordade eluttag noterades inga avvikelser.

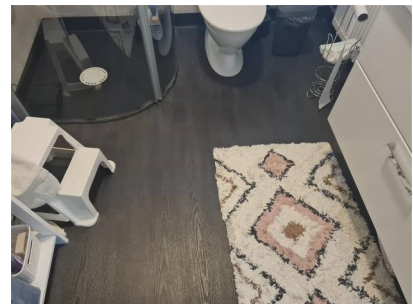
## Entréplan / Dusch/Toalett 2

Fuktindikering i utrymmet gav inga förhöjda fuktindikationer.

Funktionskontroll av jordade eluttag.

Vid stickprovskontroll av jordade eluttag noterades inga avvikelser.

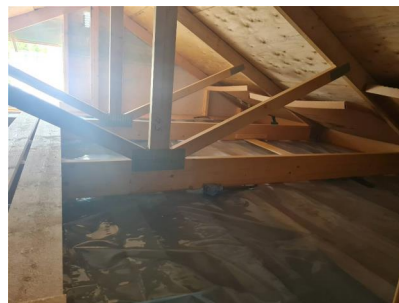
#### Utvändigt / Vind

Underlagstaket består av träskivor.

Eftersom underlagstaket består av träskivor utan yttre täckning av papp under takbeklädnaden, finns risk vid ogynnsam väderlek att regnvatten/snö tränger in i skivskarvar med läckage på vindsutrymmet som följd. Med tiden kan även träfiberskivorna drabbas av fuktskador.
