Besiktningssprotokoll

Anticimex Försäkringsbesiktning i samarbete med Fastighetsbyrån

Fastighetsbeteckning: Borgmästaren 20	
Fastighetsadress: Borgmästaregatan 15g	
Postnummer: 591 26	Ort: Motala

Försäkringsbesiktning

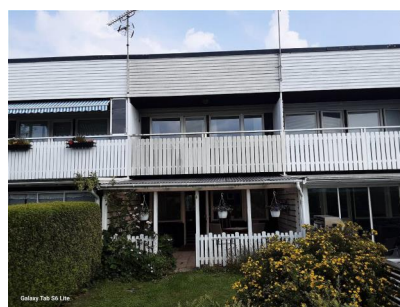
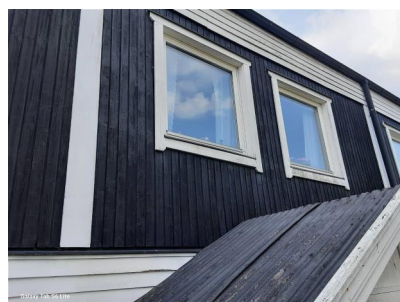
Utvändigt / Fasad

Fasadpanelen är i behov av målning/underhåll.

Mindre rötskador noterat på foder runt fönster, vilket bör bytas ut i samband med målning.

Fasadbeklädnad och träkonstruktioner där målningsbehov finns riskerar att få fukt- och rötskador på grund av sämre vattenavvisande förmåga. För att öka livslängden på fasadbeklädnaden rekommenderas målning och underhåll.

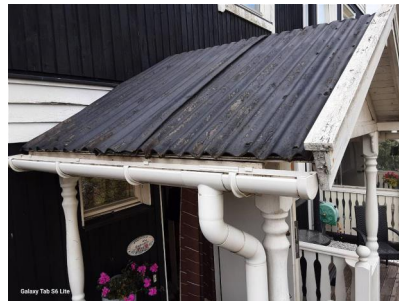
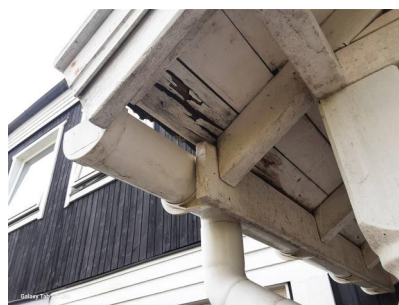
Utvändigt / Farstuvist

Taket har fuktskador.

Vi rekommenderar en kontakt med fackman för kontroll och åtgärd.

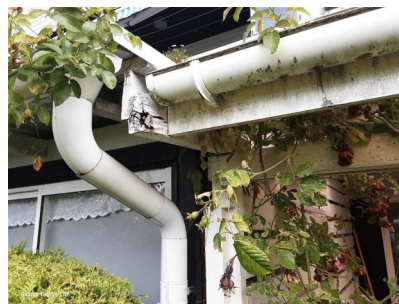
Utvändigt / Altan/uteplats

Stommen/takstol har mindre rötskador mot hörn till vänster utifrån sett. Förmodligen läcker det från hängrännan vilket påverkar konstruktionen.

Kontakta fackman för kontroll och åtgärd.

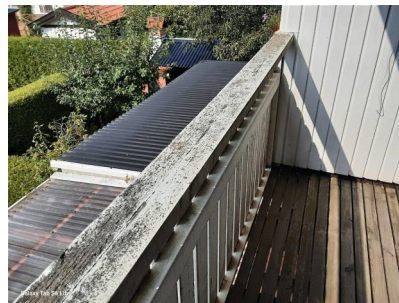
Utvändigt / Balkong

Balkongräcke har färgsläpp och torrsprickor.

Balkongräcke och träkonstruktioner där målningsbehov finns riskerar att få fukt- och rötskador på grund av sämre vattenavvisande förmåga.

Balkongdörr kärvar lite vid öppning/stängning.

För att öka livslängden på balkongräcke rekommenderas målning och underhåll.

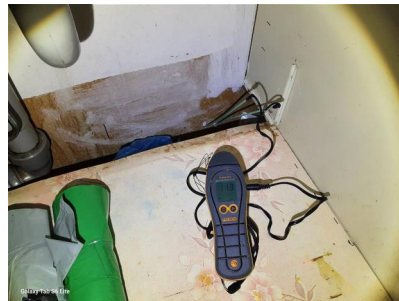
Entréplan / Allmänt

Grundläggningen i radhuset består av en betongplatta på mark utan underliggande isolering och med ytskikt dikt an betongen.

Vid kontroll av konstruktion i kök uppmättes fuktvärden under kritisk nivå för mikrobiell tillväxt.

Fuktkvoten uppmättes till 11 % i väggssyllen via gipsvägg med två 10mm borrhål ner i väggssyll för fuktmätning.

Risk för mikrobiell tillväxt föreligger om fuktkvoten överstiger 17 %.

Flytande golvkonstruktion och eventuella väggssyllar riskerar att drabbas av fuktskador på grund av naturlig fuktpåverkan om fuktskyddet är bristfälligt utfört alternativt saknas. Fuktvandring kan ske från marken genom betongen till organiskt material genom så kallad kapillärsugning och diffusion, vilket kan leda till skador med lukt av mikrobiell karaktär. Om väggssyllarna är tryckimpregnerade kan även en kemisk lukt förekomma.

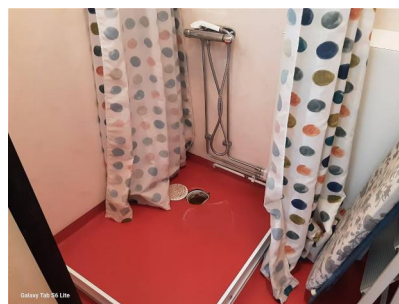
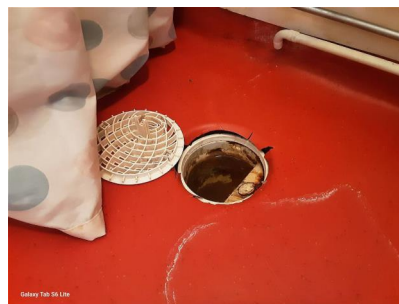
Entréplan / Dusch

Våtutrymmet har äldre yt-/tätskikt.

Plastmattan är lös och trasig runt golvbrunnen.

Utrymmet är äldre och har passerat tiden för sin tekniska livslängd.

Förhöjda fuktvärden noterat runt golvbrunnen.

Renovering av utrymmet rekommenderas. Kontakta en behörig våtrumsentreprenör för en renovering. I samband med renoveringen bör omkringliggande konstruktioner kontrolleras för att upptäcka eventuella följdskador.

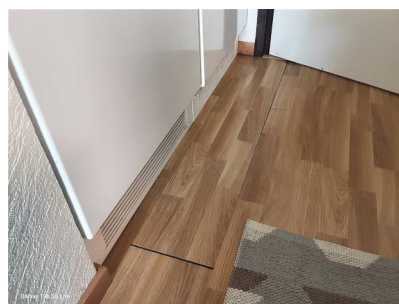
Entréplan / Kök

🔍 Fuktskydd saknas under vitvaror eller ligger ej rätt i nivå med golvet.

Fuktskador i golv framför kyl/frys noterat. Inga förhöjda fuktvärden noterades vid besiktning och troligen är detta en äldre skada.

En fördjupad undersökning rekommenderas för kontroll och omfattning av noterade brister.

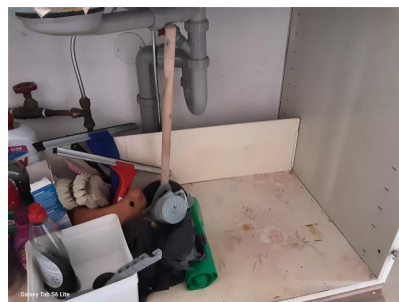
⚠ Fuktskydd saknas i diskbänkskåp.

Utan fuktskydd är det svårt att upptäcka läckage från rörledningar. Vatten kan då tränga in i omkringliggande konstruktioner och orsaka fuktskador.

För att upptäcka eventuella läckage, installera ett fuktskydd.

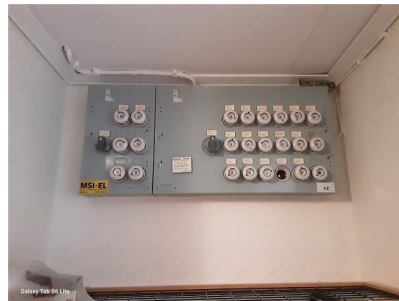
Entréplan / Hall

Jordfelsbrytare finns ej.

Det finns inget krav att hus byggda före år 2000 ska ha jordfelsbrytare. Jordfelsbrytaren minskar dock risken för personskador och brand orsakade av elanläggningen.

Kontakta en elektriker för kontroll och åtgärd.

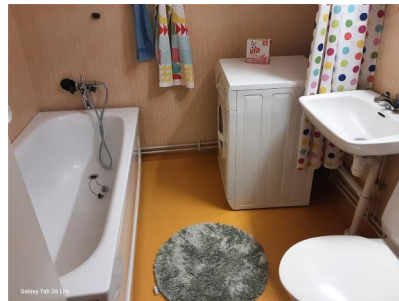
Övre plan / Badrum/Wc

Våtutrymmet har äldre yt-/tätskikt.

Direktavlopp under badkar noterat utan golvbrunn. Golvbrunn finns under tvättmaskin med mattsläpp runt dessa delar samt golv/väggvinkel allmänt i utrymmet.

Utrymmet är äldre och har passerat tiden för sin tekniska livslängd.

Fuktindikering utan anmärkning.

Renovering av utrymmet rekommenderas. Kontakta en behörig våtrumsentreprenör för en renovering. I samband med renoveringen bör omkringliggande konstruktioner kontrolleras för att upptäcka eventuella följskador.

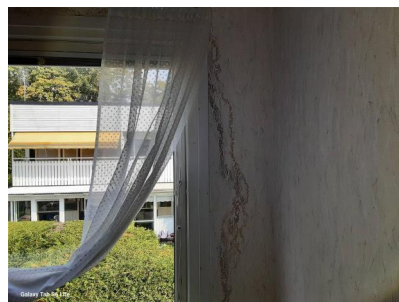
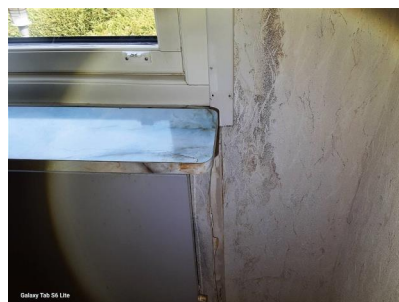
Övre plan / Sovrum 1

Väggen har fuktfläckar från tak och ner mot golv.

Fuktfläckar kan bero på olika saker, och kan vara ett tecken på en tidigare eller en pågående fuktskada.

Inga förhöjda fuktvärden kunde noteras vid besiktning.

Vi rekommenderar en fördjupad undersökning för att bedöma orsak och omfattning.
