# Besiktningssprotokoll

Anticimex Försäkringsbesiktning i samarbete med Fastighetsbyrån

Fastighetsbeteckning: Fjällskivlingen 3	
Fastighetsadress: Varamovägen 53	
Postnummer: 591 72	Ort: Motala

Besiktningdatum: 2024-08-29	Protokollnummer: 68486505
Temperatur: 14 °C	Väderlek: Halvklart
Tekniker: Viktor Andersson	
E-post: Viktor.Andersson@anticimex.se	
Kontor: Linköping	
Närvarande: Anhörig.

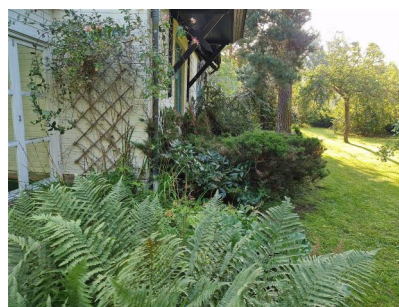
#### Utvändigt / Markförhållanden

Växter finns i anslutning till byggnaden.

När det finns rabatter och växter nära byggnaden finns risk att fukt stannar kvar i väggarna. Detta kan i sin tur orsaka invändiga fuktskador. Växternas rötter kan också skada grundmuren och sätta dräneringsledningen ur funktion.

Området närmast huset rekommenderas att vara fritt från växtlighet.

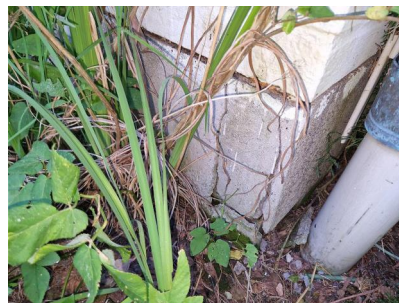
#### Utvändigt / Sockel

Det finns sprickor och putsläpp i sockeln. Vi rekommenderar att en murare kontaktas för att inspektera och åtgärda dessa. Vid putsning mot en äldre stensockel kan det vara svårt för putsen att fästa ordentligt.

Stor del av sockel är dold av växtlighet.

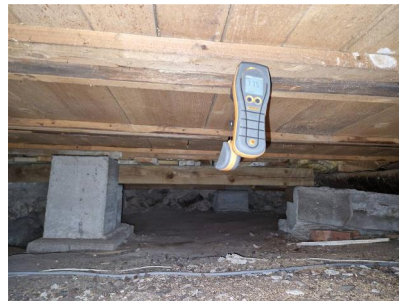
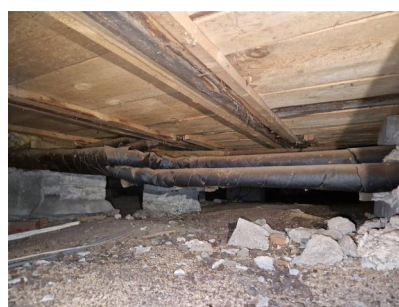
### Utvändigt / Torpargrund

Vid kontroll av konstruktion uppmättes fuktvärden runt kritisk fuktnivå.

Uteluftsventilerade torpargrunder med bjälklag av organiskt material har ofta fuktskador på grund av naturlig fuktpåverkan. Detta kan resultera i mikrobiella skador.

Fuktkvoten uppmättes till 17-18%.

Risk för mikrobiell påväxt föreligger om fuktkvoten överstiger 17%.

Vid besiktningen lyckades jag inte komma in i luckan då den är för trång. Därför är grunden endast besiktad från luckan.

Inga större fel observerades, men det finns mindre träspill på markytan som bör städas bort.

För att undvika detta så måste grundens klimat bli torrare. Läs Anticimex faktablad om uteluftsventilerade krypprunder för tips och råd.

Min rekommendation är att göra en större lucka och se över möjligheten att installera en permanent avfuktare i grunden.

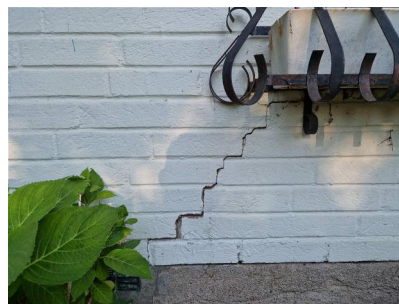
### Utvändigt / Fasad

En spricka har noterats i tegelfasaden på framsidan. Det rekommenderas att en murare kontaktas för att reparera sprickan, då det finns risk att fukt kan tränga in och orsaka frostsprängning. Färgsläpp har också observerats på tegelfasaden, vilket kan indikera att underhåll behövs.

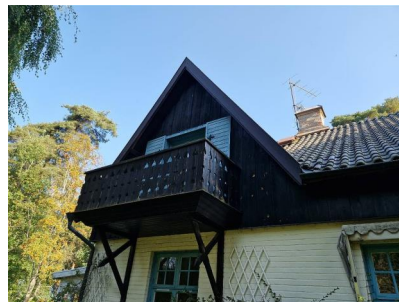
Fasadpanelen är i behov av målning/underhåll. Det gäller även vindskivor och takutsprång.

Fasadbeklädnad och träkonstruktioner där målningsbehov finns riskerar att få fukt- och rötskador på grund av sämre vattenavvisande förmåga. För att öka livslängden på fasadbeklädnaden rekommenderas målning och underhåll.

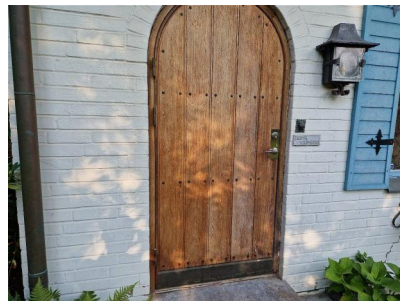
### Utvändigt / Dörrar

Entrédörren kärvar, underhåll rekommenderas.

Dörr saknar också tröskelbleck.

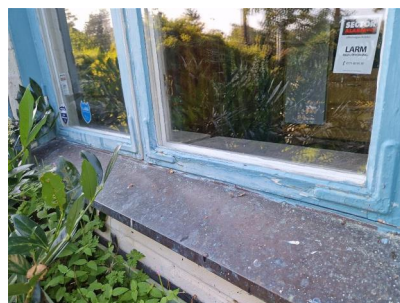
### Utvändigt / Fönster

Fönster är i behov av målning/underhåll och att kittas om.

Fönsterbågar och fönsterkarmar där målningsbehov finns riskerar att få fukt- och rötskador på grund av sämre vattenavvisande förmåga.

För att öka livslängden på fönster rekommenderas målning och underhåll.

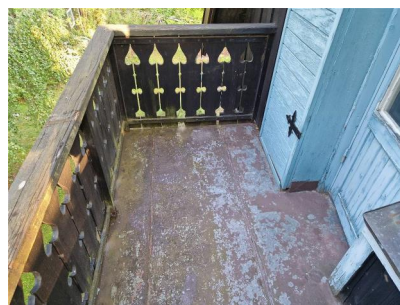
### Utvändigt / Balkong mot stormvägen

Låglutande tak har fel taktäckning.

Taktäckningen av plåt är inte anpassad till taklutningen. Risk finns för läckage med fuktskador som följd.

- Äldre plåt har rostangrepp.
- Staket är i dåligt skick rekommenderas att bytas.
- Balkongdörr och övriga trädetaljer är också i behov av underhåll.

Rekommenderas kontakt med fackman/snickare för att renovera balkongen.

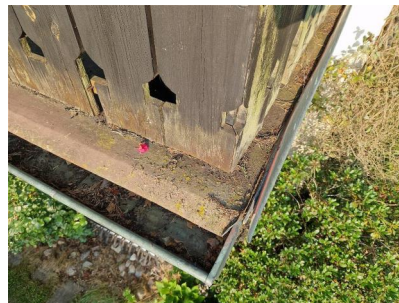
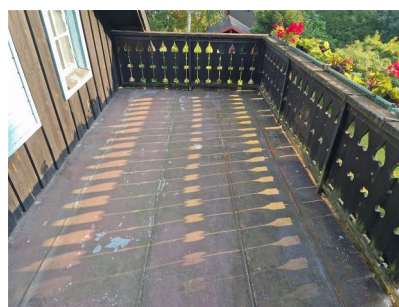
### Utvändigt / Balkong/terass

Låglutande tak har fel taktäckning.

Taktäckningen av plåt är inte anpassad till taklutningen. Risk finns för läckage med fuktskador som följd.

- Äldre plåt har rostangrepp, vindskeveplåten har också släppt i hörnet, trä under är murket.
- Räcke är i dåligt skick.
- Balkongdörren och övriga trädetaljer är i behov av målning/underhåll.

Rekommenderas kontakt med fackman/snickare för att renovera balkong. I samband med detta rekommenderas att konstruktionen under täckningen av plåt kontrolleras i anslutning till hörn där plåt släppt.

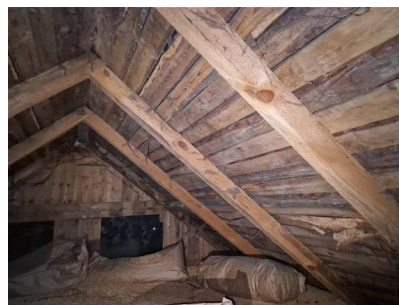
### Utvändigt / Vind

Vid kontroll av vinden uppmättes fuktvärden under kritisk fuktnivå för mikrobiell tillväxt.

Fuktkvoten i takbjälkar uppmättes till 8 %.

Risk för mikrobiell påväxt föreligger om fuktkvoten överstiger 17%.

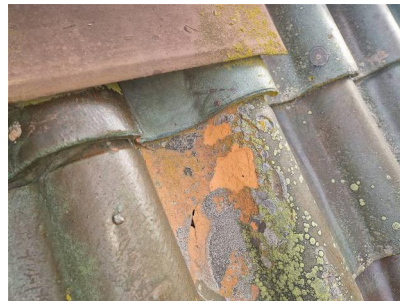
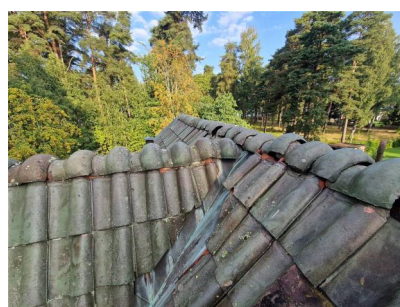
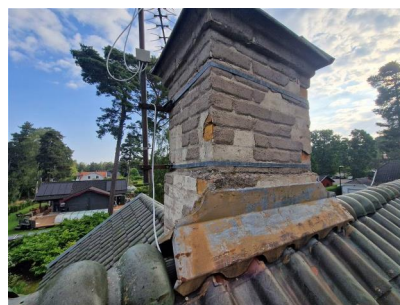
### Utvändigt / Tak

Yttertaket är äldre.

Takpannor, plåtdetaljer och underlagspapp har enligt vår bedömning en begränsad livslängd. Eftersom husets taktäckning är äldre har det ett minskat motstånd mot vatteninträning. Detta i sin tur kan leda till fuktskador på träläkt och vidare ner i underliggande konstruktioner.

- Många takpannor är nötta, hål finns i en panna nära taklucka.
- Nockpannor täcker bristfälligt.
- Skorstenen saknar väderskydd, detta innebär ökad fuktbelastning i murstocken och risk för frostsador på skorstenen. Sprickor i fogar och frostsador finns på skorsten.
- Äldre plåt runt skorstenen har rostangrepp.
- Färgsläpp och rostangrepp finns också på plåt runt taklucka.

Taket är besiktat från balkonger och taklucka.

Jag rekommenderar kontakt med takläggare för kontroll och åtgärd.

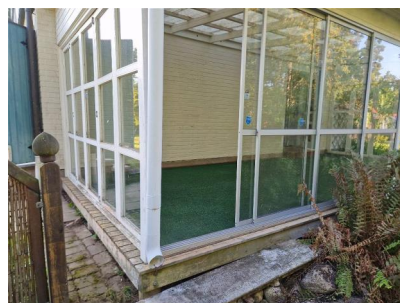
### Utvändigt / Uterum

Plasttaket är inte tätat mot tegelfasaden utan ligger mot.

- Trädetaljer är i behov av målning/underhåll.
- Uterummet har satt sig något, flertalet dörrar kärvar.

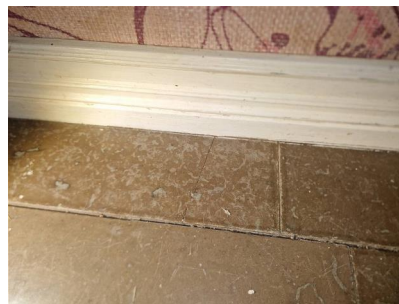
### Entréplan / Hall

Spricka finns i klinker mot yttervägg, fogar har släppt.  
Ingen förhöjd indikation av fukt vid besiktningstillfället.  
Spricka noteras också i inre fönsterglas längst in.

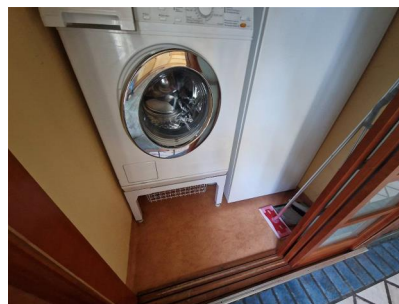
### Entréplan / Pannrum/tvättstuga

Pannrummet/tvättstugan är ett mindre utrymme, en vrå innanför köket, och har äldre ytskikt och tätskikt. Eftersom tätskiktet är av äldre datum finns en ökad risk för att dess funktion är nedsatt, vilket kan leda till att vatten tränger igenom och orsakar vattenskador i angränsande konstruktioner.

Det finns inget oppvik av tätskiktet mot köket, vilket ökar risken för att vatten sprider sig utanför våtzone. Därför är det viktigt att golvbrunnen hålls ren och fri från hinder för att säkerställa att vattnet kan avledas effektivt.

Fuktindikering i utrymmet gav inga förhöjda fuktindikationer.

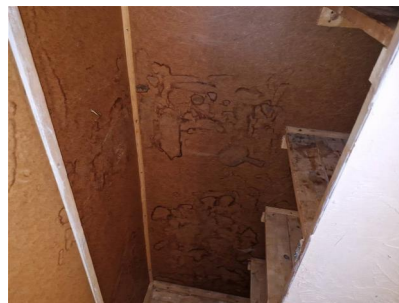
### Entréplan / Garderob innanför toalett

Fuktrosor finns på masonit, ingen förhöjd indikation av fukt vid besiktningstillfället.

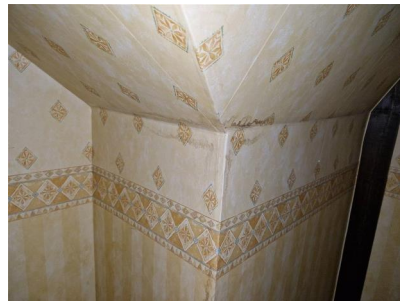
### Övre plan / Sovrum 2

Mindre fuktfläckar finns i väggen under rännal. Ingen förhöjd indikation av fukt vid besiktningstillfället.

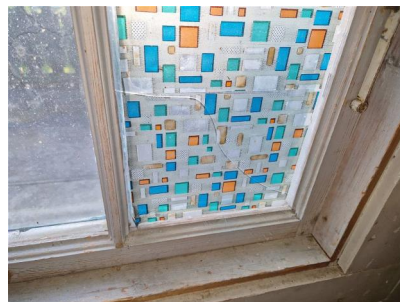
### Övre plan / Sodovind

Spricka noteras i fönsterglas.

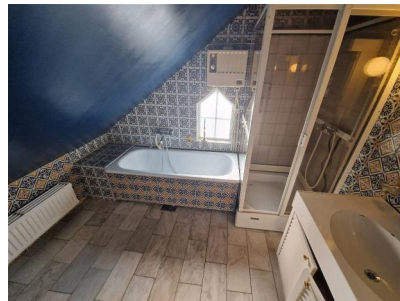
### Övre plan / Badrum/Wc

Våtutrymmet har äldre yt-/tätskikt.

Eftersom funktionen, som innebär att ytskiktet/tätskiktet ska vara vattentätt, kan vara nedsatt finns en ökad risk att vatten tränger igenom ytskiktet/tätskiktet med vattenskador i omkringliggande konstruktioner som följd.

- Äldre rostig gjutjärnsbrunn är inte utbytt vid renovering, risk finns att brunnen rostar sönder och att man inte kunnat ansluta tätskiktet korrekt.
- Fönster är placerat i plats för bad, rekommenderas att skydda från vattenbegjutning.
- Rör genomföringar finns i golv vid wc, under tvättställ och till element.
- Golvfallet i utrymmet är bristfälligt utfört.

Jag rekommenderar att en plan finns för renovering av utrymmet i närtid. Då rekommenderas att gällande branschregler följs.

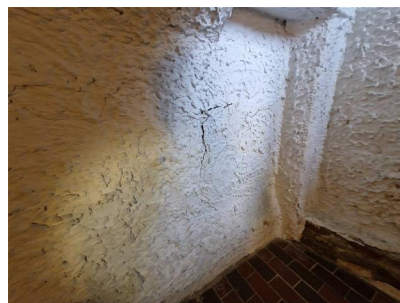
### Källarplan / Allmänt

Puts- och färgsläpp finns på källarväggar.

Puts- och färg som släppt från underlaget invändigt på källarytterväggarna är ett tecken på att källarens utvändiga fuktskydd inte längre fungerar tillfredsställande.

Utvändigt fuktskydd är äldre. Det förekommer också sprickor i ytter- och innerväggar.

Det finns en pump installerad i källaren för att pumpa bort grundvatten. Det är viktigt att säkerställa att denna pump fungerar korrekt för att undvika vattenskador.

För att åtgärda detta måste källarens utvändiga fuktskydd förbättras. Läs Anticimex faktablad om källare för tips och råd.

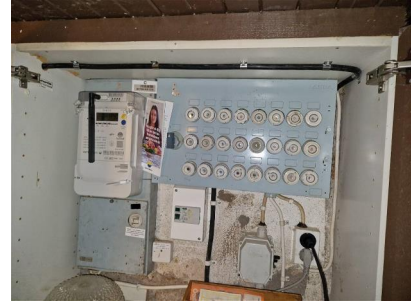
### Källarplan / Hall

Jordfelsbrytare finns installerad vid elcentralen.
