**Fastighetsuppgifter**

Fastighetsbeteckning  
Droppemåla 1:151  
Adress  
Lomvägen 4  
37273 Ronneby

| Uppdragsnummer | G22625 |
| Besiktningsdatum | 2024-08-28 |

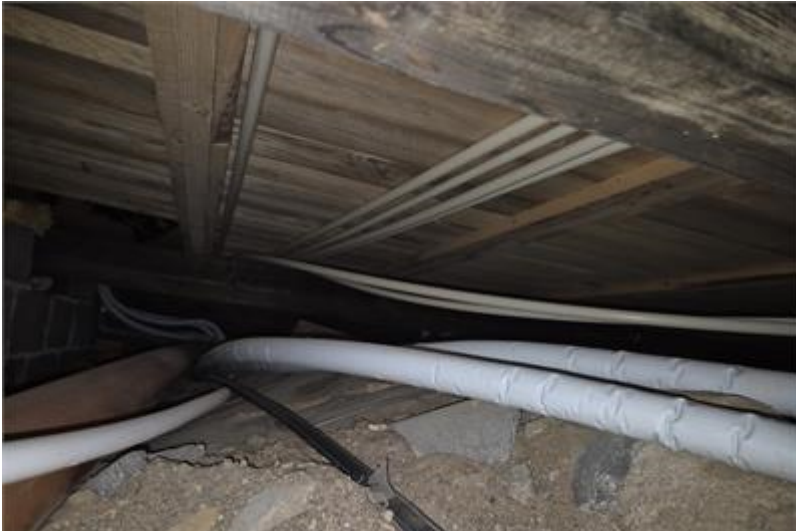
| Byggnadsdel | Krypgrund |
| Konstruktionsdel | Bottenbjälklaget |
| Konstruktionsuppbyggnad | Krypgrund med bottenbjälklag av trä |

Kontroll av konstruktion visade fuktkvoter på 10-12% i bottenbjälklaget. Risk för mikrobiell tillväxt föreligger om fuktkvoten ligger runt 16-17% och däröver.
