Dammen 1:10

Ramtorpsvägen 17

**Besiktningssuppgifter**

| Besiktningsdatum | 2024-08-29 |

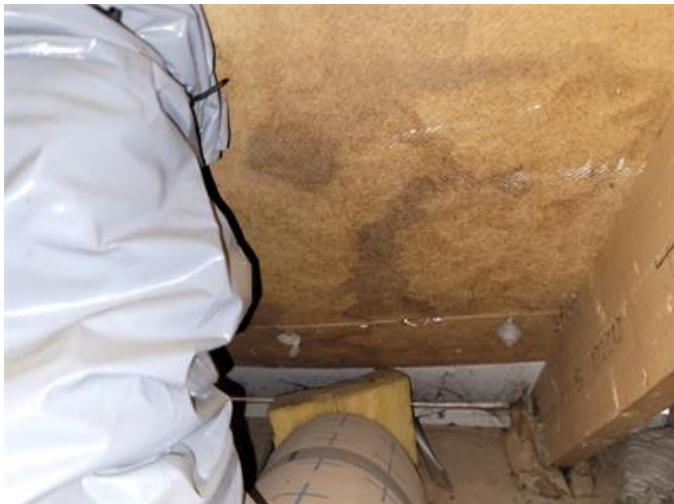
| Besiktningsresultat | | | | | |
|---|---|---|---|---|--|
| Vind/övre plan | | X | | | Fuktfläckar förekommer på underlagstak av board, vilket är relativt normalt för konstruktionstypen. Takets insida bör regelbundet kontrolleras. Se bild. |

Fuktfläckar på underlagstak av board

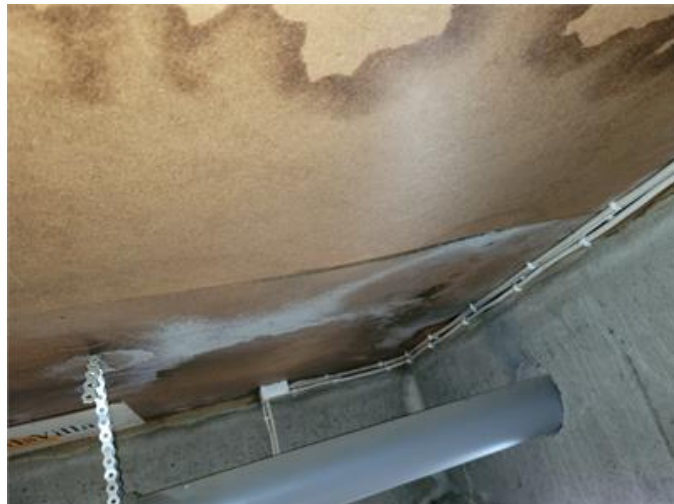
| Besiktningsresultat | | | | | |
|---|---|---|---|---|--|
| Kryppgrund | | X | | | <p>Grundens utformning betecknas som en riskkonstruktion, se därför kommentar/ riskanalys på nästa sida.</p> <ul style="list-style-type: none"> - Fuktfläckar förekommer på blindbotten, fuktindikerat utan anmärkning, bedöms som äldre. Bör dock kontrolleras regelbundet. Se bild. |

Fuktfläckar på blindbotten.

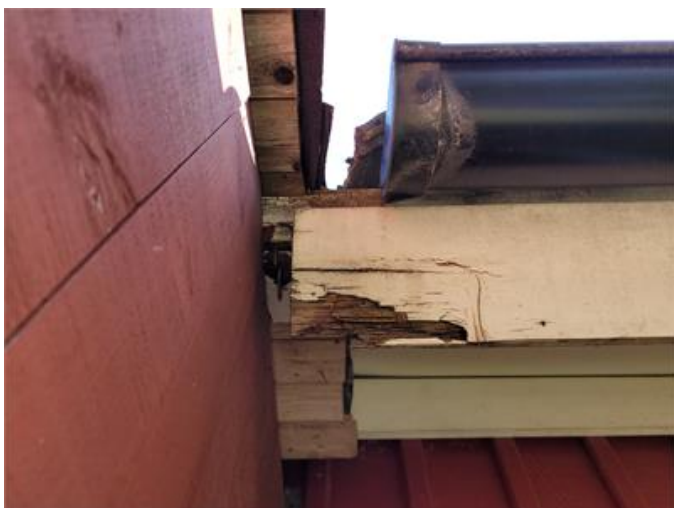
| Besiktningsresultat | | | | | |
|---|---|---|---|---|--|
| Tak | | | X | | <ul style="list-style-type: none"> - Rötskada noterades på fotbräda invid entré, orsak samt omfattning bör kontrolleras. Se bild - Mossa på tak, mossa medför reducerad livslängd på takpannorna. - Hängrännorna har bristfällig lutning. - Takpannor saknas delvis, hängrännor, fotplåt och nocktätning saknas på tillbyggt förråd. - Takpannor ovan entretak har ett justeringsbehov. |

Rötskadad fotbräda.

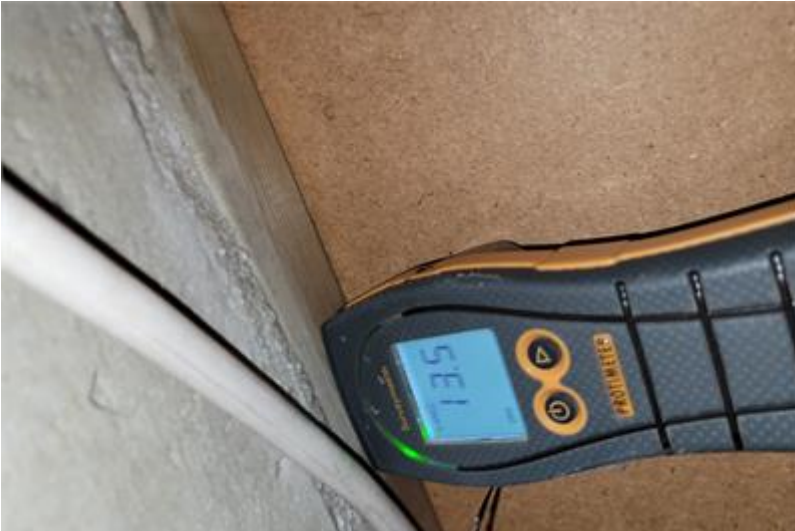
Vid fuktkvotskontroll blev värdet ca 14 % fk. Det kritiska gränsvärdet för mikrobiell tillväxt brukar anges till ca 15-17% fuktkvot (FK).
