Besiktningssprotokoll

Fastighetsbeteckning: Sollebrunn 19:73	
Fastighetsadress: Gärdesgatan 38	
Postnummer: 441 71	Ort: Sollebrunn

Besiktningdatum: 2024-08-19	Protokollnummer: 68428949
Temperatur: 19 °C	Väderlek: Halvklart
Tekniker: Linus Elfström	
E-post: linus.elfstrom@anticimex.se	
Kontor: Borås	
Närvarande: Dödsbodelägare

Försäkringsbesiktning

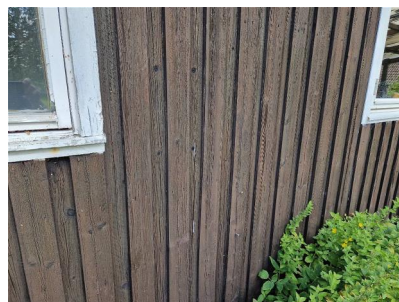
Utvändigt / Fasad

Fasadbeklädnaden har färgsläpp och torrsprickor.

Fasadbeklädnad och träkonstruktioner där målningsbehov finns riskerar att få fukt- och rötskador på grund av sämre vattenavvisande förmåga.

Vid panel mellan bostad och garage noterades mindre skadad fasad som är tätad. Vid besiktningstillfället noterades ingen påverkan på bakomliggande konstruktioner.

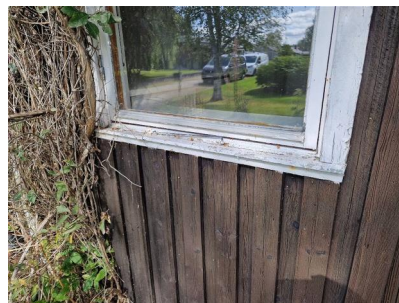
Utvändigt / Fönster

Fönster är i behov av målning/underhåll.

Fönsterbågar och fönsterkarmar där målningsbehov finns riskerar att få fukt- och rötskador på grund av sämre vattenavvisande förmåga.

För att öka livslängden på fönster rekommenderas målning och underhåll.

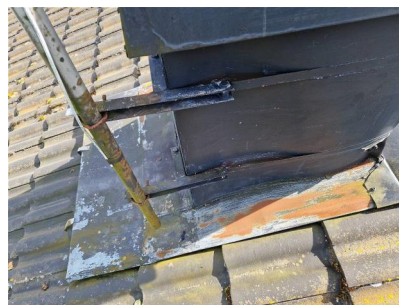
Utvändigt / Tak

Äldre plåt detaljer på yttertaket är inte utbytta i samband med takreningen.

Detta kan leda till fuktskador i bakomliggande konstruktioner. Inga skador noterades vid besiktningstillfället.

Kontakta en plåtslagare för kontroll och åtgärd.

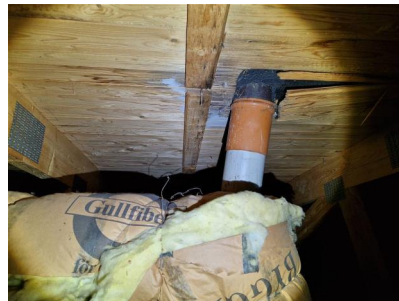
Utvändigt / Vind

Underlagstaket har lokala äldre fuktfläckar.

Noterade fuktfläckar bedöms ha uppstått innan takomläggningen.

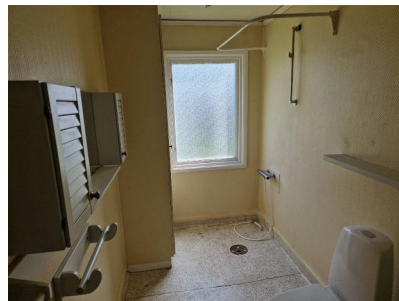
Entréplan / Dusch/Toalett

Utrymmet är äldre och har passerat tiden för sin tekniska livslängd. I utrymmet noterades bl.a golvbrunn är av äldre modell, fönster är placerat i dusch, tätskikt har gått att bedöma under nuvarande ytskikt.

Kontakta en behörig våtrumsentreprenör för en renovering. I samband med renoveringen bör omkringliggande konstruktioner kontrolleras för att upptäcka eventuella följskador.

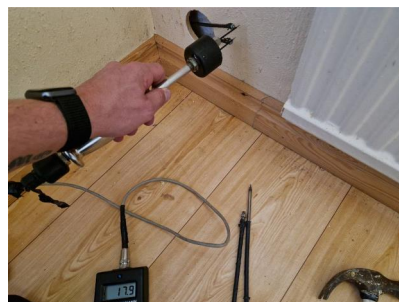
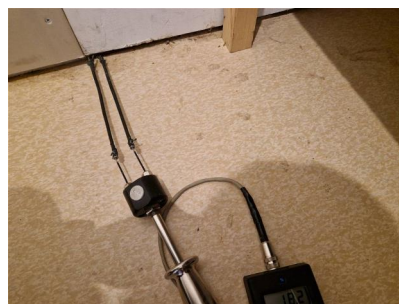
Källarplan / Allmänt

Vid kontroll av konstruktion uppmättes fuktvärden över kritisk nivå för mikrobiell tillväxt och normal lukt upplevdes. Risk för mikrobiell tillväxt föreligger om den relativa fuktigheten (RF) i den omgivande luften är över 75% vilket i furuvirke motsvarar en fuktkvot (FK) på 17%.

Provhål 1 togs i motfylld yttervägg i gästrum.

Fuktkvoten uppmättes till 17,9% i stående träregel mot grundmuren och normal lukt upplevdes i provhålet.

Provhål 2 togs i förråd 3.

Fuktkvoten uppmättes till 18,2% i stående innerväggsregel och normal lukt upplevdes i provhålet.

I övriga delar av källarplanet finns limmad plastmatta mot betongplattan.

På grund av naturlig fuktpåverkan från mark riskerar plastmattan att släppa från underlaget. Mattan och limmet kan också avge en kemisk lukt som sprids till boendemiljön.

Det bedöms även att det utvändiga fuktskyddet är äldre.

Eftersom källarens utvändiga fuktskydd (dagvattenssystem, dräneringssystem samt källarytterväggarnas utvändiga fuktskydd) är äldre, så kan systemet ha nedsatt funktion. Detta ökar risken för invändiga fuktskador i källaren.

Vi rekommenderar en fördjupad undersökning för att bedöma orsak och omfattning. Det är viktigt att tänka på att denna rekommendation om fördjupad undersökning gäller hela källarplanet.

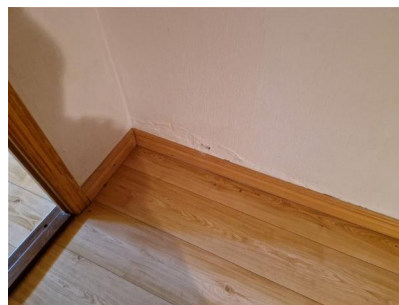
Källarplan / Allrum

Puts/färgsläpp noterades på innerväggar.

Detta bedöms bero på naturlig fuktpåverkan från grundläggningen. Det rekommenderas att man skrapar bort lös puts och färg och återställer med fuktsäkra alternativ.

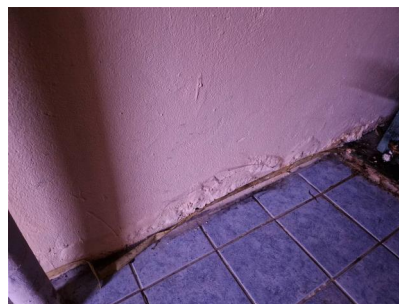
Källarplan / Pannrum

Se text "Källarplan - Allrum"

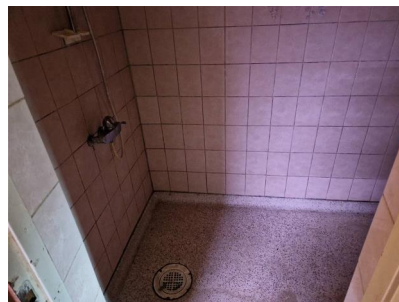
Källarplan / Dusch/Toalett

Utrymmet är äldre och har passerat tiden för sin tekniska livslängd.

Kontakta en behörig våtrumsentreprenör för en renovering. I samband med renoveringen bör omkringliggande konstruktioner kontrolleras för att upptäcka eventuella följdskador.

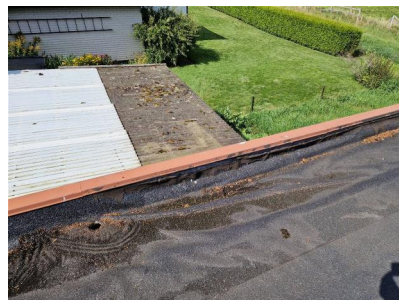
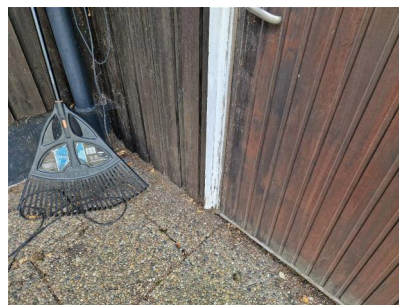
Garage / Utvändigt

På garaget noterades bl.a

Takpappen har lokalt släppt från taksargen, rötskador finns i fasad främst i ändträt och det lokalt avslutas nära mark samt att rötskador finns i dörr.

Det rekommenderas att man kontaktar byggentreprenör för bedömning omfattning samt lämplig åtgärd av ovan nämnda brister.

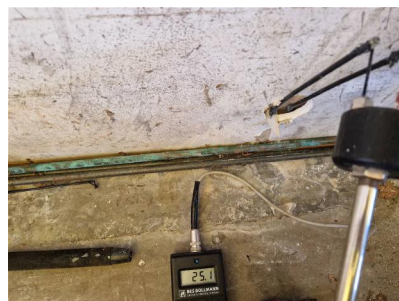
Garage / Invändigt

Vid kontroll av väggssyllar uppmättes fuktvärden över kritisk fuktnivå för mikrobiell tillväxt och normal lukt upplevdes. Risk för mikrobiell tillväxt föreligger om den relativa fuktigheten (RF) i den omgivande luften är över 75% vilket i furuvirke motsvarar en fuktkvot (FK) på 17%.

Fuktkvoten uppmättes till 25,1% i ytterväggssyll och normal lukt upplevdes i utrymmet.

Det rekommenderas att man kontaktar byggtreprenör för lämplig åtgärd.
