**Fastighetsuppgifter**

Lillnäs 1:99

Grundläggavägen 19

Uppdragsnummer	AR2353
Besiktningdatum	2024-08-29
Besiktningföretag	OBM Roslagen AB
Besiktningförrättare	Pontus Lindberg
Närvarande	Säljare
Giltig till och med	2025-08-29

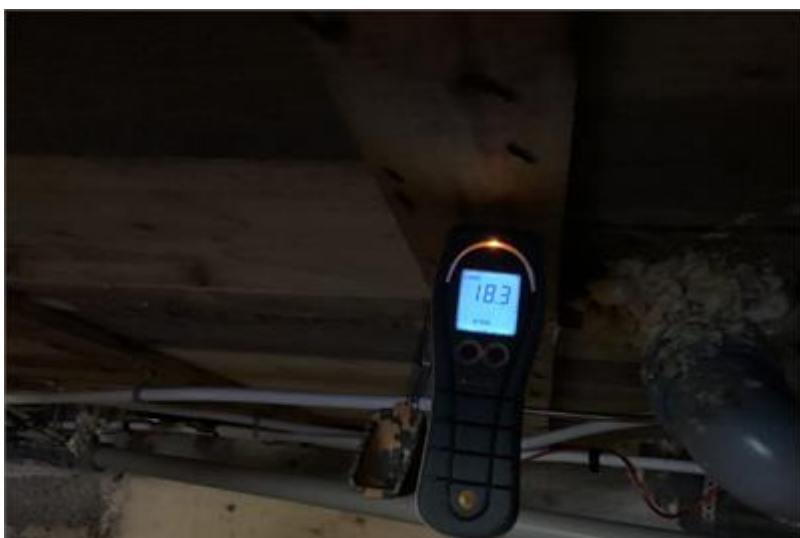
Byggnadsdel	Krypgrund
Konstruktionsdel	Blindbotten
Konstruktionsuppbyggnad	Träbjälklag

Vid utförd konstruktionskontroll uppmättes fuktvärden över kritisk nivå för mikrobiella skador.

Fuktkvoten (FK) i blindbotten uppmättes mellan 18-19%.

Mikrobiell påväxt noterades på blindbottens undersida, vilket bör hållas under regelbunden uppsikt efter ev förändringar och åtgärdas om så anses nödvändigt.

Det kritiska gränsvärdet för mikrobiell tillväxt brukar anges till ca 15-17% fuktkvot (FK).

Förhöjda fuktvärden har uppmätts och orsak/omfattning bör fastställas och åtgärder utföras. Notera att stickprovsmässig undersökning är utförd samt att mätvärden normalt sett kan variera över årstiderna. För att säkert fastställa konstruktionens kondition och fuktstatus måste en mer omfattande undersökning utföras.
