Besiktningssprotokoll

Anticimex Försäkringsbesiktning i samarbete med Fastighetsbyrån

Fastighetsbeteckning: Knipan 4	
Fastighetsadress: Vinkelgatan 13	
Postnummer: 843 31	Ort: Bräcke

Besiktningdatum: 2024-08-26	Protokollnummer: 68449583
Temperatur: 15 °C	Väderlek: Halvklart
Tekniker: Mikael Persson	
E-post: mikael.persson@anticimex.se	
Kontor: Sundsvall	
Närvarande: Ombud

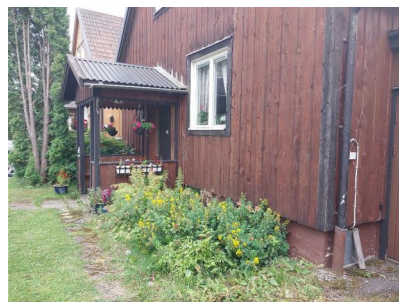
Utvändigt / Markförhållanden

Växter finns i anslutning till grundmur.

När det finns rabatter och växter nära grundmuren finns risk att fukt stannar kvar i väggarna. Detta kan i sin tur orsaka invändiga fuktskador. Växternas rötter kan också skada grundmuren och sätta dräneringsledningen ur funktion.

Området närmast huset rekommenderas att vara fritt från växtlighet.

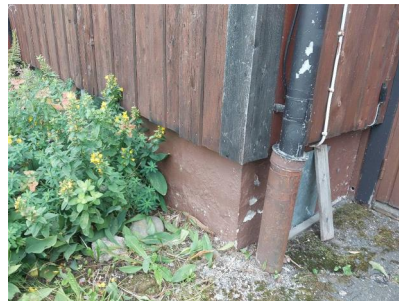
Utvändigt / Sockel

Sprickor och puts släpp finns i sockel.

Dessa bedöms inte ha lett till bakomliggande skador.

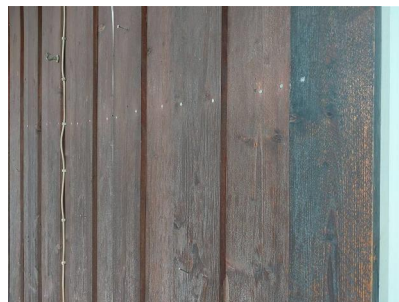
Utvändigt / Fasad

Fasadpanelen är i behov av målning/underhåll.

För att öka livslängden på fasadbeklädnaden rekommenderas målning och underhåll.

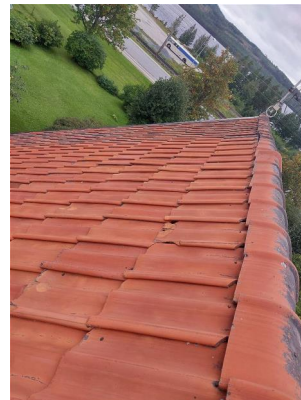
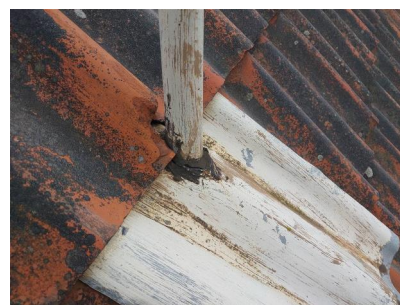
Utvändigt / Tak

Det äldre yttertaket har visat sig ha brister eftersom det tidigare detta år läckte in vid en genomföring. Vid denna besiktning noterades ett antal trasiga takpannor och sprickor i fogen runt en genomföring. Jag rekommenderar att byta ut trasiga takpannor och se över genomföringar i väntan på ett framtida takbyte.

Yttertaket är äldre.
Trasiga takpannor förekommer.
Sprickor i fogmassa runt rörgenomföring.

Takpannor, plåtdetaljer och underlagspapp har enligt vår bedömning en begränsad livslängd. Eftersom husets taktäckning är äldre samt övrigt noterat ovan har det ett minskat motstånd mot vatteninträngning. Detta i sin tur kan leda till fuktskador på träläkt och vidare ner i underliggande konstruktioner.

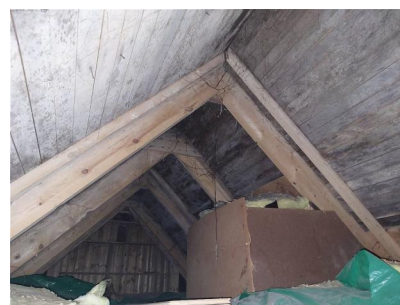
Utvändigt / Nockvind

Vid kontroll av vinden har fuktvärden under kritisk fuktnivå för mikrobiell tillväxt uppmätts, dock finns mikrobiell påväxt på underlagstak.

Fuktkvoten i underlagstak/takbjälkar uppmättes till 12 %.

Den upptäckta mikrobiella påväxten på underlagstaket är ett tecken på att vinden har tillförts eller tillförs fukt inifrån bostaden. Observera att besiktning av bostadens ventilationssystem inte har ingått i uppdraget.

Konvektionsproblemen på vinden åtgärdas genom att utöka ventilationen inne i huset.

För att komma tillrätta med detta kan fuktillförseln inifrån bostaden behöva minskas. Det kan göras genom att ventilationen i bostaden förbättras samt att eventuella otätheter i vindsbjälklaget (tak-/väggvinklar, taklucka med mera) tätas. Läs Anticimex faktablad om uppvärmda vindsutrymmen för tips och råd.

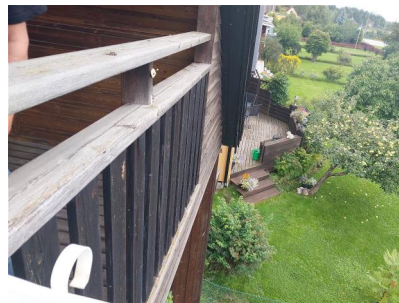
Utvändigt / Balkong

Balkongräcke och träkonstruktioner är i behov av målning/underhåll.

För att öka livslängden på balkongen rekommenderas målning och underhåll.

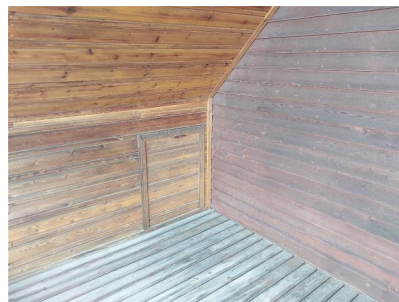
Utvändigt / Sidovind 2

Vindsutrymmet saknar lucka.

Vindsutrymmet har inte kunnat besiktas eftersom inspektionslucka saknas.

Vi rekommenderar en kompletterande besiktning när en inspektionslucka installerats.

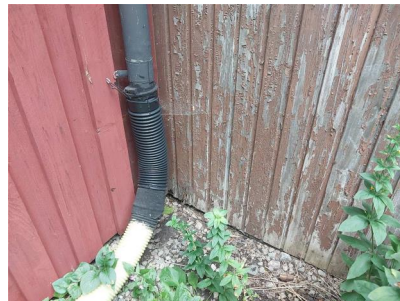
Utvändigt / Garage utvändigt

Rötskador finns i fasadpanelen och väggsyll.

Rötskador i fasaden är ett tecken på bristande fuktskydd/hög fuktpåverkan, som även kan leda till fuktrelaterade skador i bakomliggande konstruktioner.

Vi rekommenderar kontakt med byggherren för åtgärdsförslag.

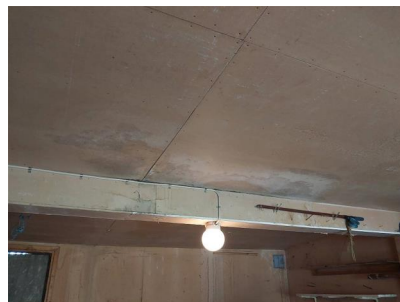
Utvändigt / Garage invändigt

Taket är fuktskadat.

Den upptäckta fuktskadan kan vara ett tecken på en tidigare eller en pågående fuktskada.

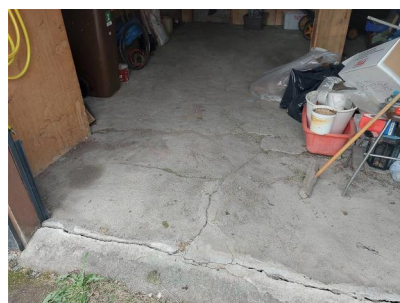
Enklare typ av betongplatta har sprickor.

Kontakta byggherren för åtgärdsförslag.

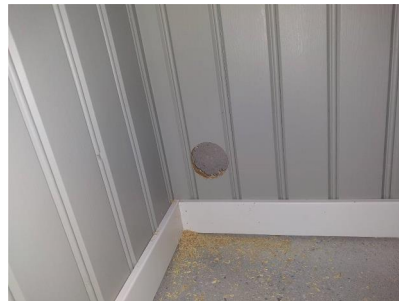
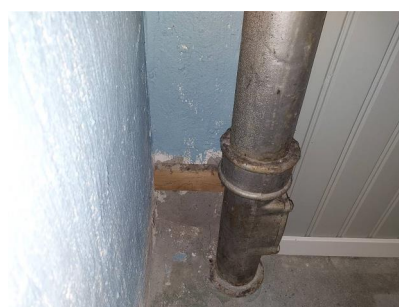
Källarplan / Allmänt

Vid kontroll av väggkonstruktion i källaren uppmättes fuktvärden över gränsvärdet i spikregel. I protokollet rekommenderas en fördjupad undersökning, men har man som avsikt att riva ut allt trä/ organiskt material och ha rena betongytter alternativt återställer med en ny fuktsäker lösning behöver inte undersökningen utföras. Överväg även om en utvändigt dränering behövs för att sänka fukttillskottet i källaren då denna bedöms vara från byggnadsår.

Vid kontroll av väggkonstruktion uppmättes fuktvärden över kritisk nivå för mikrobiell tillväxt och normal lukt upplevdes.

Källargrundmurar med påreglade ytterväggar.

Fuktkvoten uppmättes till 21 % i spikregel och en normal lukt kunde kännas. Gränsvärdet för mikrobiell tillväxt är 17%

Vi rekommenderar en fördjupad undersökning för att bedöma orsak och omfattning. Det är viktigt att tänka på att denna rekommendation om fördjupad undersökning gäller förråd och gillestuga.

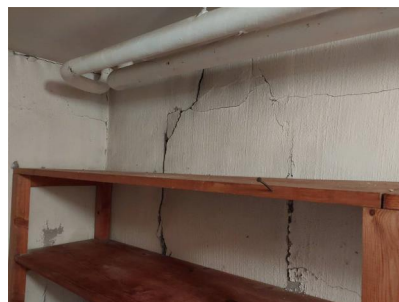
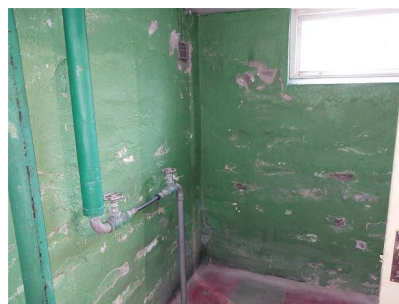
Utvändigt fuktskydd är äldre.

Puts och färgsläpp samt sprickor förekommer allmänt.

Eftersom källarens utvändiga fuktskydd (dagvattensystem, dräneringssystem samt källarytterväggarnas utvändiga fuktskydd) är äldre, så kan systemet ha nedsatt funktion. Detta ökar risken för invändiga fuktskador i källaren.

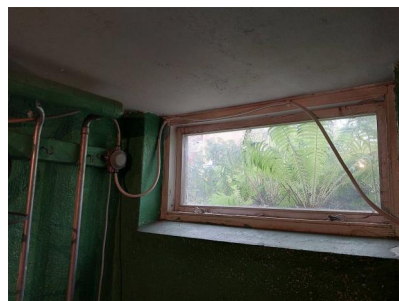
Elkabel är bristfälligt klamrad.

Komplettera med klammer.

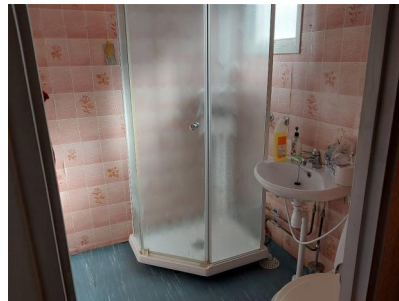
Entréplan / Dusch/Toalett

Badrummet är äldre och har brister. Jag rekommenderar att renovera badrummet innan det sätts i bruk. Tänk även på att huset stått tomt i ca 3 år och fuktindikeringar kan vara missvisande.

Utrymmet är i behov av renovering.
Mattsläpp runt rostig gjutjärnsbrunn.
Otätheter i tätskikt.

Utrymmet är äldre och har passerat tiden för sin tekniska livslängd.

Renovering av utrymmet rekommenderas. Kontakta en behörig våtrumsentreprenör för en renovering. I samband med renoveringen bör omkringliggande konstruktioner kontrolleras för att upptäcka eventuella följskador.

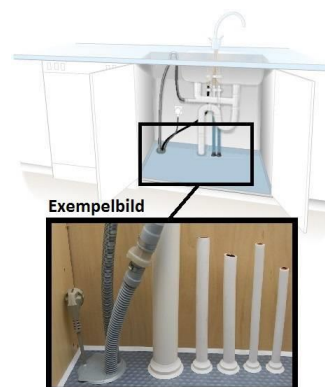
Entréplan / Kök

Fuktskydd saknas i diskbänksskåp.

Utan fuktskydd är det svårt att upptäcka läckage från rörledningar. Vatten kan då tränga in i omkringliggande konstruktioner och orsaka fuktskador.

För att upptäcka eventuella läckage, installera ett fuktskydd.
