Greggered 3:53

Strömvägen 10

Uppdragsnummer	O25609
Besiktningsdatum	2024-09-03
Besiktningföretag	OBM Besiktning Väst AB
Besiktningförrättare	Markus Grunditz
Närvarande	Säljare
Giltig till och med	2025-09-03

Byggnadsbeskrivning Friliggande 2- plan i souterräng.	Byggnadsår 1965
Till eller ombyggnad Inga kända åtgärder.	Övrigt Huset var möblerat. Fristående/vidbyggda byggnader såsom t.ex. garage/altaner besiktigas ej.

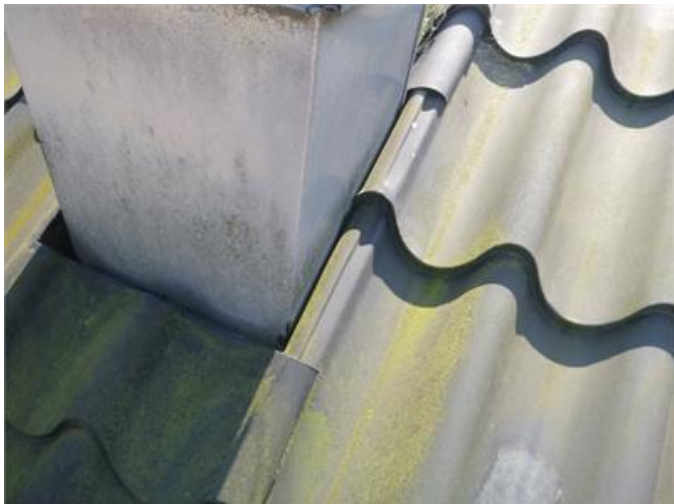
Besiktningsresultat					
Bedömningsskala: 1 = Utan anmärkning, 2 = Påpekande, 3 = Bör åtgärdas, 4 = Ej besiktningsbart					
Byggnadsdel	1	2	3	4	Anmärkning
Utvändigt					
Mark	X				Inget att notera.
Sockel		X			Putssläpp förekommer i sockeln. Värmepumpens utomhusdel släpper ut sitt kondensvatten intill husliv, se kommentar/riskanalys.
Fasad		X			Trädetaljer är bitvis i behov av målning/underhåll. Rötskador noterades i enstaka trädetaljer. Se kommentar/riskanalys.
Fönster/Dörrar		X			Ett par fönster/dörrar är i behov av målning/underhåll. Äldre fönsterkassetter förekommer. Se kommentar/riskanalys.
Stuprör/Hängrännor			X		Stuprör/hängränna saknas bitvis/är trasiga. Hängrännor bedöms vara för lågt monterade i förhållande till taktäckningen. Stuprör är ej anslutet till markledning. Se kommentar/riskanalys.
Tak			X		Underlagstaket bedöms vara av äldre standard. Otätheter/brister noterades i plåttäckningen. Plåtdetaljer/plåttäckningen är bitvis i behov av målning/underhåll. Kontakta en fackman för vidare kontroll/åtgärd. Se kommentar/riskanalys. Bild 1

Om underlagstaket/taktäckningen är av äldre standard och när otätheter/brister förekommer har det ett minskat motstånd mot vatteninträning. Detta i sin tur kan leda till fuktskador som kan påverka byggnaden negativt.

Bilden visar exempel på otätheter/brister i taktäckningen. Bilden visar vy av vind.

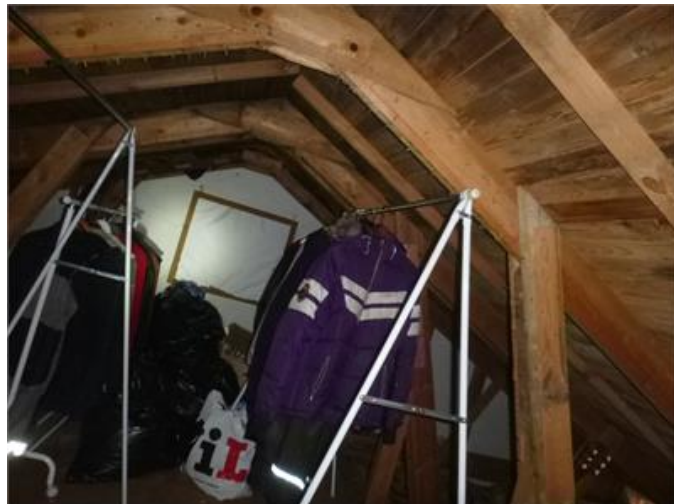
Sovrum	X				Inget att notera.
Vind		X			Mikrobiell påväxt förekommer i utrymmet, se kommentar/riskanalys. Bild 2

Om det finns brister i tätningen mellan ett kallt och ett varmt utrymme finns det en risk att relativt varm och fuktig luft kommer ut från det varma utrymmet till det angränsande kalla utrymmet och träffar en kall yta och kondenserar. Missfärgning på yttertakskonstruktionen är en indikering på att inneluften har kommit ut i vinden så att ett gynnsamt klimat för en mikrobiell tillväxt har uppstått. Det kan vara en indikering på att ventilationen inomhus är undermålig. För detta fortgå finns det en risk att man kan få skador på konstruktioner som i en förlängning påverkar byggnaden negativt.

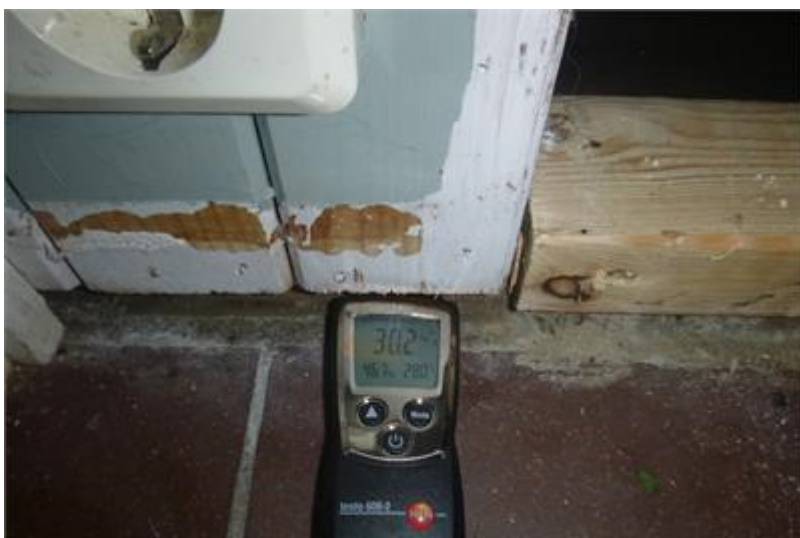
Det kritiska gränsvärdet för mikrobiell tillväxt är ca 17% fuktkvot i trä och för rötskador/svamp ca 28% fuktkvot i trä.

Vid kontroll av konstruktion mättes fuktkvoter stickprovsvís i en innerväggssyll samt i en påreglad yttervägg i entrén till över 28% fuktkvot.

Det rekommenderas att denna besiktning kompletteras med en fördjupad undersökning för att utreda orsaken till samt omfattningen av de fuktrelaterade skadorna/bristerna.
