# UNDERHÅLLSPLAN

## Brf Mårtensgården i Lund Lund

qb3 projekt nr: 2023114

Malmö 2023-07-13

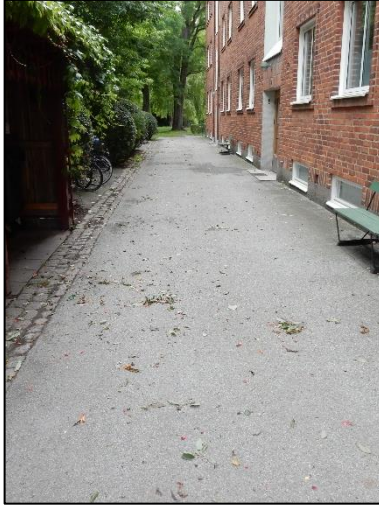
Gångstråk av asfalt

Utemiljö med gångstråk av asfalt i gott skick samt grönytor.

Asfalt läggs om efter behov för fullgod avrinning.

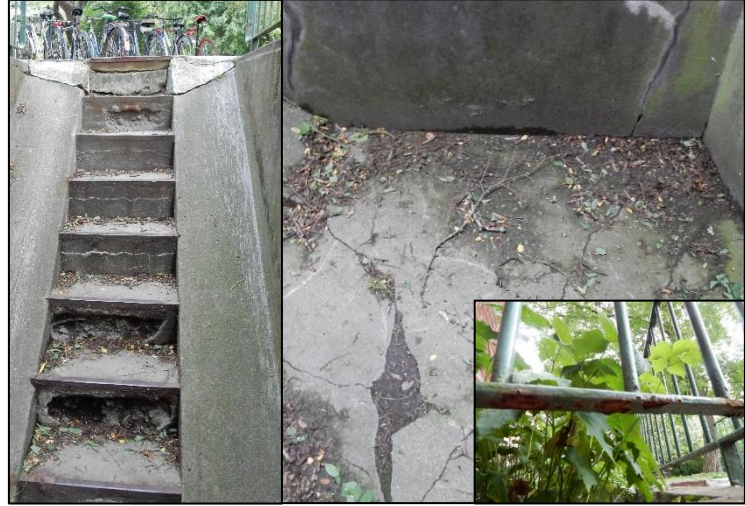
Sprickor och betongsläpp i källartrappa samt rostskador på räcke

Källartrappa med kraftiga sprickor i betongen, se ovan bild. Betongsläpp i trappsteg förekommer.  
Räcke med rostskador.

Källartrappan behöver ses över i sin helhet och renoveras med ny betong. Befintliga sprickor riskerar att orsaka betongsläpp i större omfattning till följd av frostsprängningar. Räckena behöver blästras och rostskyddsmålas för bibehållen livslängd.

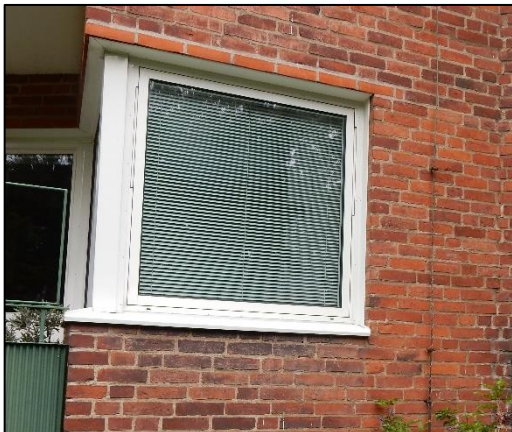
Lägenhetsfönster

Aluminiumbeklädda träfönster (H-fönster) från 2002. Fönsterdörrar i liknande utförande som fönstren.

Aluminiumbeklädda fönster har lång teknisk livslängd. Underhåll i form av smörjning och justering erfordras för bibehållen livslängd. Tätningslister byts ut vid behov.

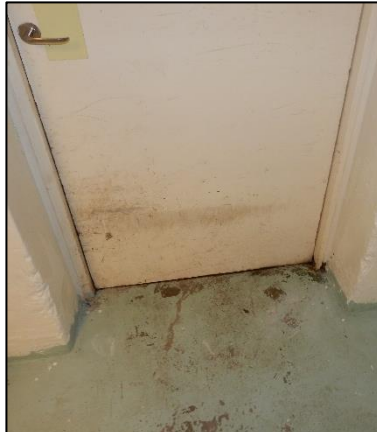
Trädörr till källare

Säkerhetsklassade lägenhetsdörrar från 2003. Trädörr till källare med mindre fuktskador i karm.

Trapphusportar och trädörr till källare ytbehandlas med jämna intervaller för att förhindra fuktskador.

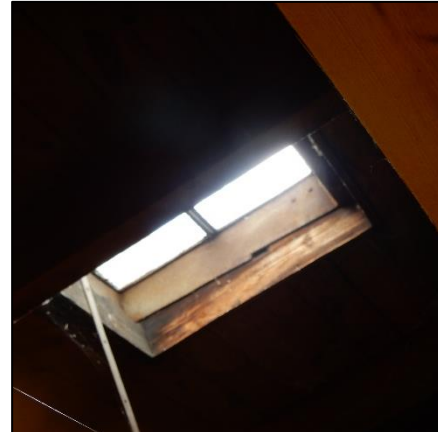
Äldre takfönster

Veluxfönster på tak samt 2st äldre takfönster.

2st äldre takfönster byts ut för att förhindra framtida läckage.

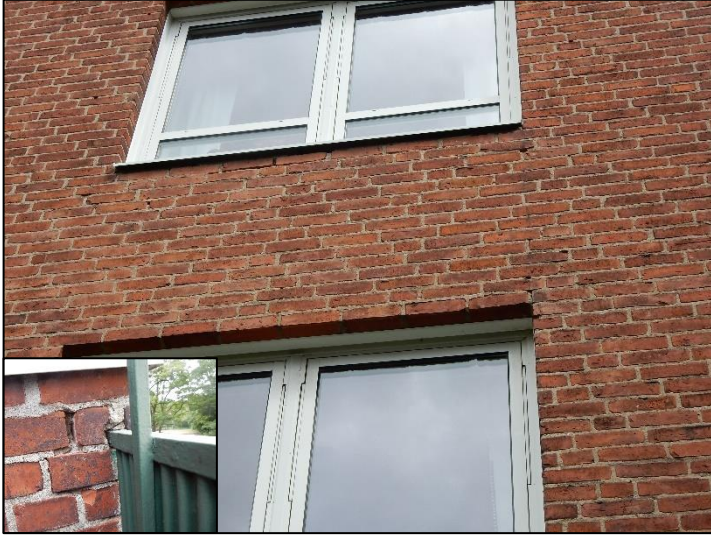
Frostskador tegelfasad

Fasad av tegel och puts. Tegelfasad med utspridda fuktskador i form av porösa fogar, fogsläpp, skadade tegelstenar och armering som ligger och spränger. Flertalet tegelbalkar utbytta under årens gång. Lokala lagningar/omfogningar utförda.

Fukt- och frostskador beror på fuktinträngningar i murverket, framför allt av slagregn. Frostskador inträffar när iskristaller bildas och tegel och fog inte klarar av expansionen av vattnet. Teglet "skivar av" och fogbruket "mjölar sig" och tappar sin sammanhållande funktion. Armering utvidgas till följd av korrosion och "trycker" ut fogen.

Tegelfasad omfogas i sin helhet. Framsida fasad bedöms vara i bättre skick än övrig fasad och kan omfogas längre fram i underhållsplanen om så önskas. I ekonomiska planen har vi dock räknat med ett helhetsgrepp där samtliga fasader omfogas samtidigt.

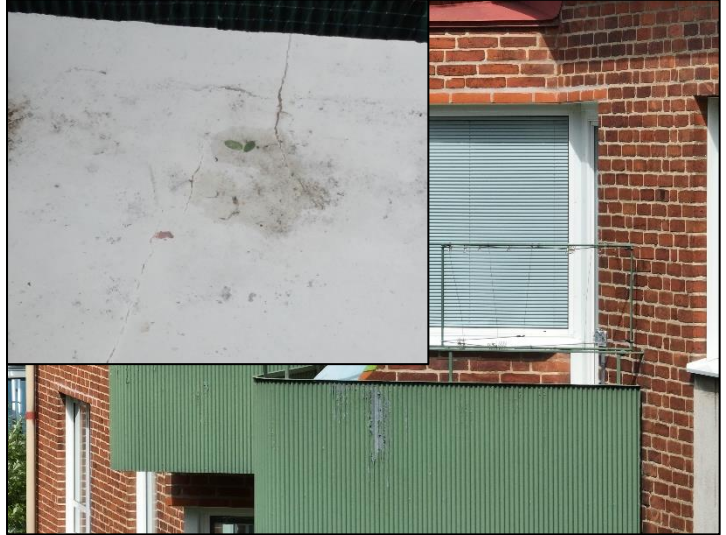
Sprickor ovansida balkongplatta samt färgflagningar räcke

Balkonger med stålramar och gjutna betongplattor från byggår. År 2007 genomfördes lagningar av undersida balkongplattor. På ovansida balkongplattor förekommer pågjutningar av överbetong från okänt årtal. Vid besiktningen kunde flertalet sprickor noteras på överbetongen (ovansida balkongplatta). Räcken med rostskador och färgflagningar.

Putsfasader ommålas. Sprickor knackas ned och omputsas. Balkongräcken rostskyddsmålas.

Sprickbildningar på ovansida balkongplattor ses över och lagas.

Stålramar är från byggår och kan komma att erfordra behandling i form av blästring och rostskyddsmålning inom ramen för denna underhållsplan. En helhetsrenovering av samtliga balkonger tas med i ekonomiska planen där stålramar behandlas och nya plattor gjuts.

En balkongbesiktning där samtliga balkonger ses över är att rekommendera för att säkerställa rätt åtgärder.

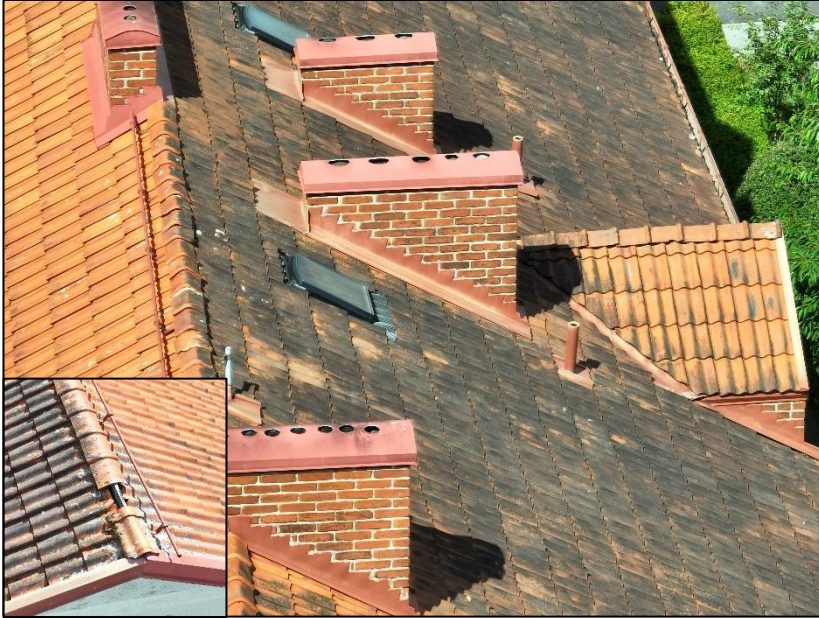
Panna pånock saknas samt vy över skorstenar

Tak av tegel, omlagd 1994. Skorstenar i bra skick. Plåtdetaljer i bra skick.  
Taket bedöms vara i behov av rengöring. Tegelpanna saknas på taknock, se ovan bild.

Taket rengörs (högtrycktvättas) i samband med omfogning fasad. Skadade och spruckna tegelpannor byts ut. Ny panna läggs pånock.

Skorstenar har ett tätare underhållsbehov än övriga fasaden pga. högre exponering mot väder och vind. I ekonomiska planen har vi räknat med omfogning av samtliga skorstenar inom ramen för denna underhållsplan. I samband med detta ses plåtdetaljer över och kompletteringsmålas, om behov föreligger.

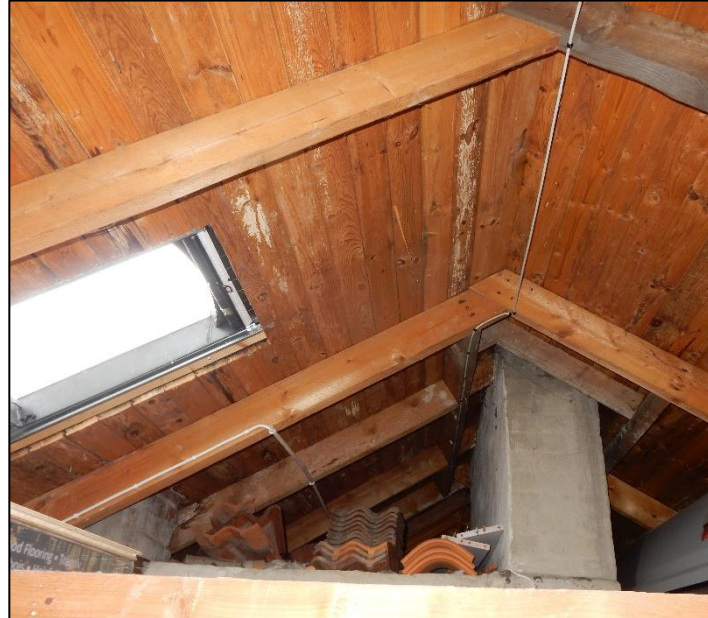
Råspont tak

Vind inredd med lägenheter och lägenhetsförråd. Råspont i bra skick. Vid besiktningen kunde inga tecken på läckage noteras.

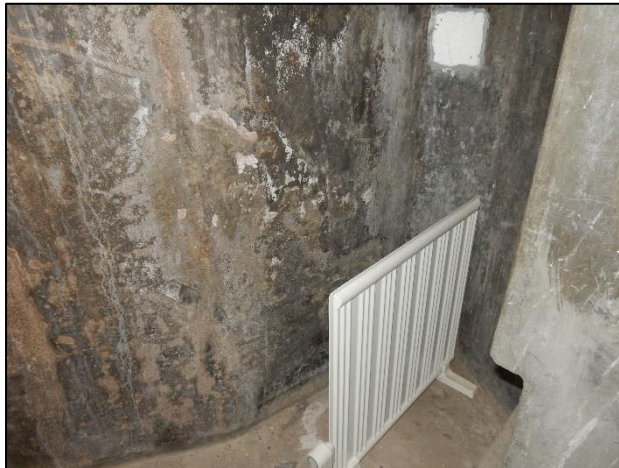
Sopnedkast källare

Källarväggar målade 2023. Tidigare fuktproblematik i trapphusvägg som åtgärdats genom att placera en radiator i sopnedkastrum.

Tidigare fuktproblematik i trapphusvägg bör hållas under uppsikt. Skulle fuktproblematiken förvärras kan en fuktutredning med åtgärdsförslag utföras.

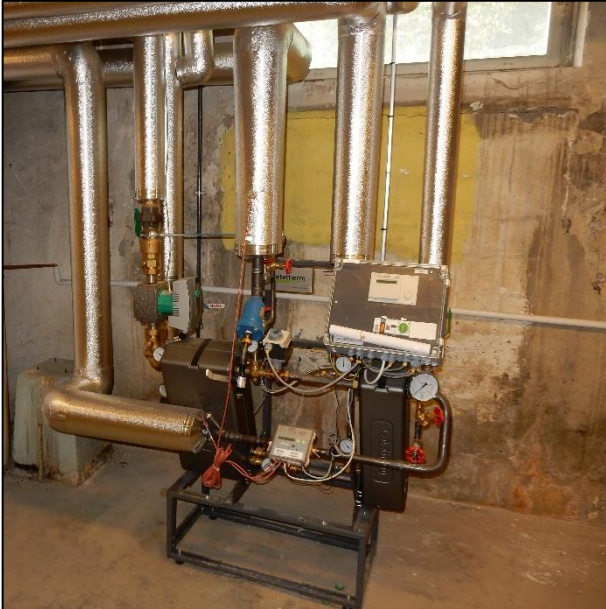
Fjärrvärmeväxlare

Värme i form av fjärrvärme med värmeväxlare och kringutrustning från 2022.

Regelbunden översyn av värmesystemet är att rekommendera. Översyn av pumpar, ventiler och temperatur. Ventiler bör motioneras årligen för att förhindra att de ärgar fast.

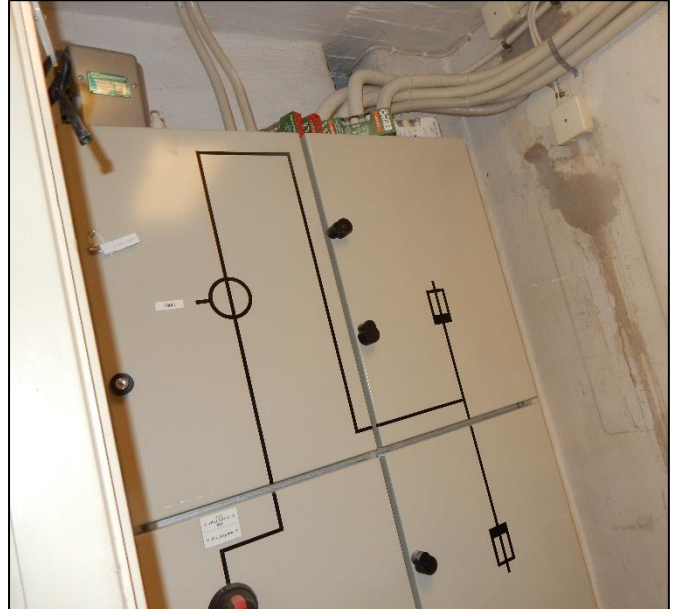
El-central

El-centraler i källare utbytta. Okänt ifall el-stigar är utbytta.

Besiktning av el-systemet bör genomföras ca vart 10:e år för att hitta ev. felinstallationer och brandrisker.

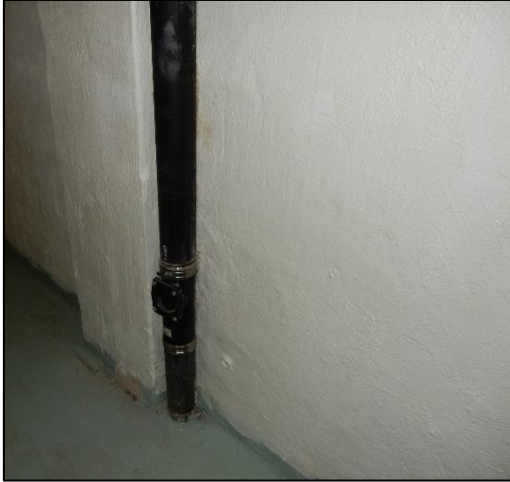
Utbytt spillvattenledning

Del av spillvattenledning (samlingsledning) i källargolv (bottenavloppet) utbytt pga. läckage.

Resterande spillvattenledningar i källargolvet s.k. bottenavloppet bör åtgärdas för att förhindra läckage. Ledningarna är från byggår och har passerat sin tekniska livslängd. I ekonomiska planen har vi räknat med relining som åtgärd. Relining innebär att flexibelt foder appliceras i befintliga ledningar med bl.a. hjälp av tryckluft och skapar nya rör.

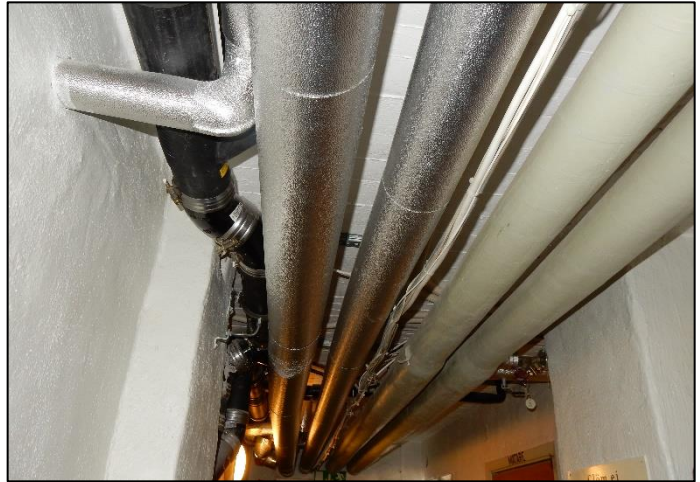
Spillvattenledning och vattenstråk

Spill- och tappvattenstammar från 2002.

Spillvattensystemet bör spolas med jämna intervaller för att förhindra stopp och översvämningar. Bottenavloppet, spillvattenstammar till lägenheter och dagvattenledningar spolas och filmas under en och samma upphandling/entreprenad för att uppnå kostnadseffektivitet.
