Grindstugan 1:3

Vidbo Berga 285

Uppdragsnummer	AB3725
Besiktningsdatum	2024-09-02
Besiktningsservice	OBM Besiktningsservice AB
Besiktningsservice	Peter Franck
Närvarande	Säljaren
Giltig till och med	2025-09-02

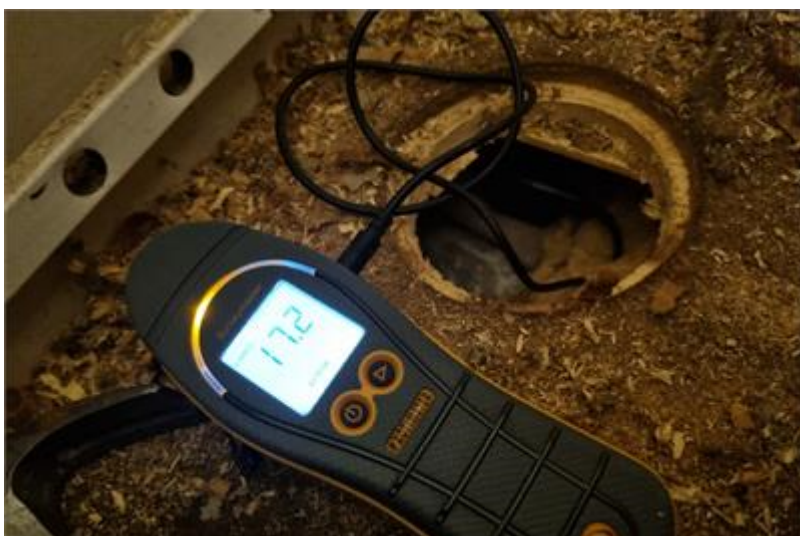
Byggnadsdel	Sutteräng/källare
Konstruktionsdel	Uppreglad golvkonstruktion
Konstruktionsuppbyggnad	Golvyttskikt, golvspånskiva, isolering, träreglar, distansklossar av trä/spånskiva på betongplatta.

Det kritiska gränsvärdet för mikrobiell tillväxt brukar anges till ca 17% fuktkvot (FK) eller ca 75% i relativ luftfuktighet (RF).

Vid stickprovskontroll via provhål i ett uppreglat golv uppmättes fuktkvot i trä mot betongen till ca 18% FK och den relativa fuktigheten i golvet låg på ca 83% RF

En viss lukt upplevdes i rummet där provhål togs , kan eventuellt vara från heltäckande textilmatta på golvet.

Pga uppmätta fuktvärden i konstruktionen rekommenderas en fortsatt teknisk undersökning.
