Fastighetsuppgifter

Fastighetsbeteckning
Haggård 2:7
Adress
Malsta-Ekebyvägen 120
76173 Norrtälje

**Besiktningssuppgifter**

Uppdragsnummer	AR2363
Besiktningsdatum	2024-09-03
Besiktningföretag	OBM Roslagen AB
Besiktningförrättare	Pontus Lindberg
Närvarande	Säljare
Giltig till och med	2025-09-03

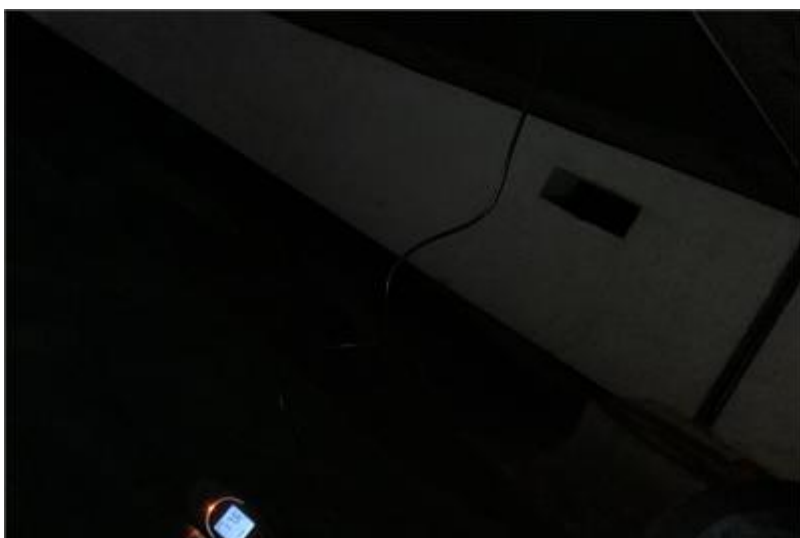
Bilaga 2 för kontroll av valda konstruktioner

Byggnadsdel	Krypgrund
Konstruktionsdel	Blindbotten
Konstruktionsuppbyggnad	Träbjälklag

Vid utförd konstruktionskontroll uppmättes fuktvärden över kritisk nivå för mikrobiella skador.

Fuktkvoten (FK) i regler uppmättes mellan 17-18%.

Mikrobiell påväxt noterades på blindbottens undersida, vilket bör hållas under regelbunden uppsikt efter ev förändringar och åtgärdas om så anses nödvändigt..

Det kritiska gränsvärdet för mikrobiell tillväxt brukar anges till ca 15-17% fuktkvot (FK).

Förhöjda fuktvärden har uppmätts och orsak/omfattning bör fastställas och åtgärder utföras. Notera att stickprovsmässig undersökning är utförd samt att mätvärden normalt sett kan variera över årstiderna. För att säkert fastställa konstruktionens kondition och fuktstatus måste en mer omfattande undersökning utföras.
