# Besiktningssprotokoll

Anticimex Försäkringsbesiktning i samarbete med Fastighetsbyrån

Fastighetsbeteckning: Stigstorp 1:14	
Fastighetsadress: Stigstorp 203	
Postnummer: 612 74	Ort: Grytgöl

Besiktningdatum: 2024-09-02	Protokollnummer: 68456431
Temperatur: 16 °C	Väderlek: Molnigt
Tekniker: Joel Hallén	
E-post: Joel.Hallen@anticimex.se	
Kontor: Norrköping	
Närvarande: Joel Hallén Anticimex

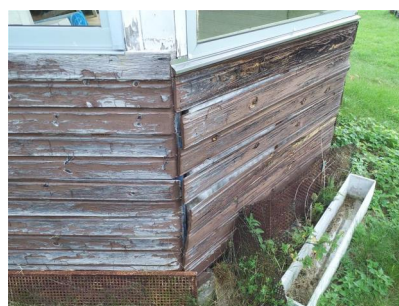
Träkonstruktioner är i behov av underhåll.

Träkonstruktioner där målningsbehov finns riskerar att få fukt- och rötskador på grund av sämre vattenavvisande förmåga.

Vi rekommenderar att en snickare/fackman kontaktas för kontroll och renovering av altan.

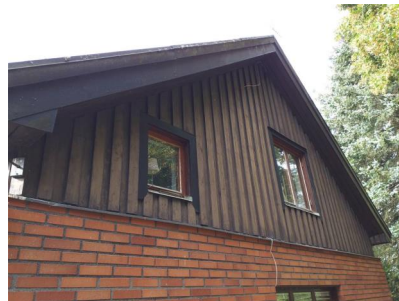
Fasadpanelen är i behov av målning/underhåll.

Fasadbeklädnad och träkonstruktioner där målningsbehov finns riskerar att få fukt- och rötskador på grund av sämre vattenavvisande förmåga. För att öka livslängden på fasadbeklädnaden rekommenderas målning och underhåll.

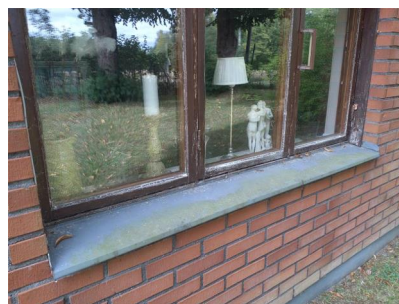
Fönster är i behov av målning/underhåll.

Fönsterbågar och fönsterkarmar där målningsbehov finns riskerar att få fukt- och rötskador på grund av sämre vattenavvisande förmåga.

Slitage finns på altandörr på baksidan.

För att öka livslängden på fönster rekommenderas målning och underhåll.

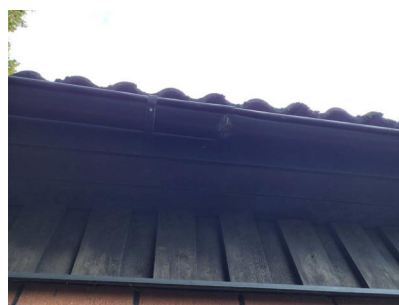
Hängrännor läcker.

Läckage noterades på hängränna vilket i sin tur innebär risk för fuktskador på fasad, sockel och i bakomliggande konstruktioner.

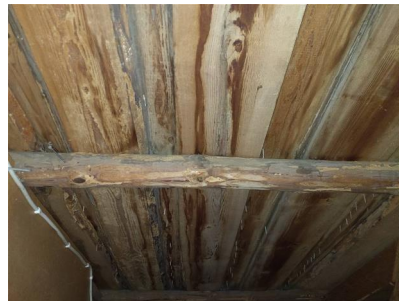
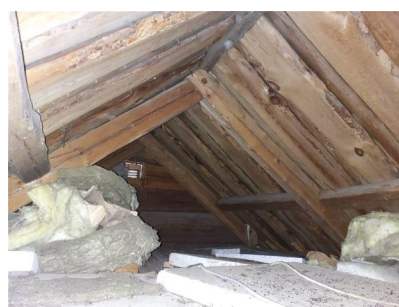
Vid kontroll av vinden uppmättes fuktvärden under kritisk fuktnivå för mikrobiell tillväxt.

Någon enstaka fuktfläck noterades på sidovind ochnockvind utan några avvikande fuktindikationer.

Fuktkvoten i underlagstak/takbjälkar uppmättes till 9 %.  
Risk för mikrobiell tillväxt föreligger om fuktkvoten överstiger 17%.

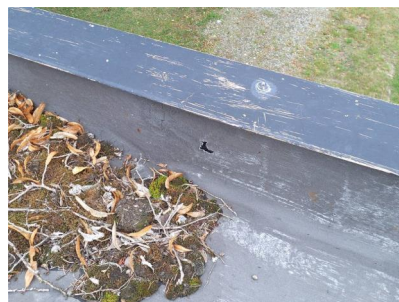
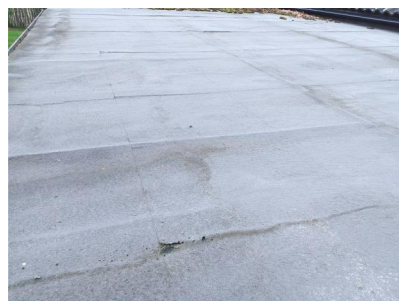
Brister/hål finns i den äldre takpappen på det låglutande taket (tillbyggnaden).

Detta innebär en risk, vilket kan leda till fuktskador i underliggande konstruktioner.

Vi rekommenderar att du kontaktar en takläggare för kontroll och byte av papptak.

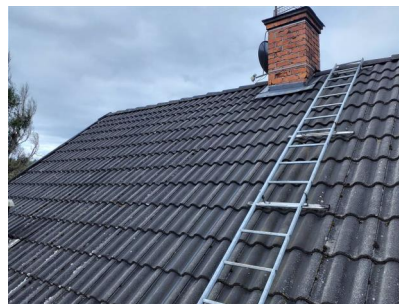
Yttertaket är äldre.

Takpannor, plåtdetaljer och underlagspapp har enligt vår bedömning en begränsad livslängd. Eftersom husets taktäckning är äldre har det ett minskat motstånd mot vatteninträning. Detta i sin tur kan leda till fuktskador på träläkt och vidare ner i underliggande konstruktioner.

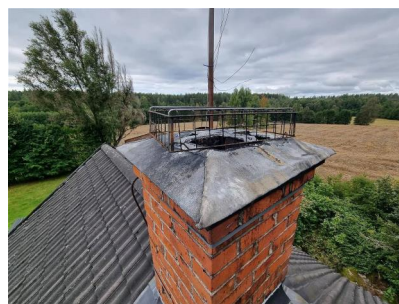
Skorstenen saknar väderskydd.

Väderskydd kan monteras för att skydda mot nederbörd som annars kan orsaka fuktskador och frostsprängning i skorstenen/ murstocken.

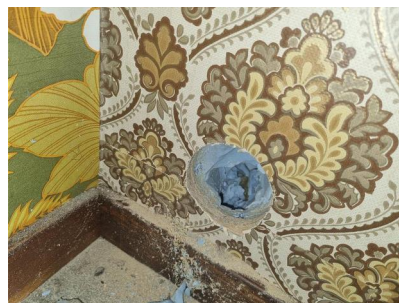
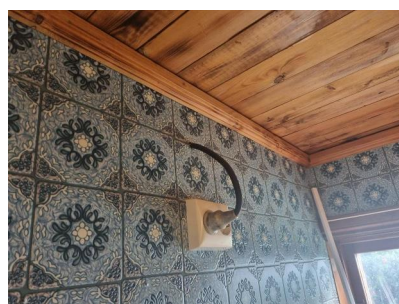
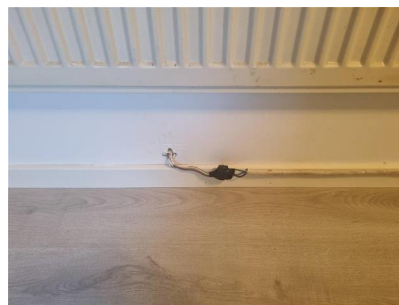
Betongplatta på mark på den tillbyggda delen.

Flytande golvkonstruktion och eventuella väggsyllar riskerar att drabbas av fuktskador på grund av naturlig fuktpåverkan om fuktskyddet är bristfälligt utfört alternativt saknas. Fuktvandring kan ske från marken genom betongen till organiskt material genom så kallad kapillärsugning och diffusion, vilket kan leda till skador med lukt av mikrobiell karaktär. Om golvkonstruktion och syllar är tryckimpregnerade kan även en kemisk lukt förekomma.

Vid kontroll av konstruktion gjordes ett 70mm provhål i yttervägg där cellplastisolering noterades utan någon avvikande lukt. Ingen fuktmätning av organiskt material kunde göras.

Några bristfälliga eldragningar noterades i huset, kontakta elektriker för åtgärd.

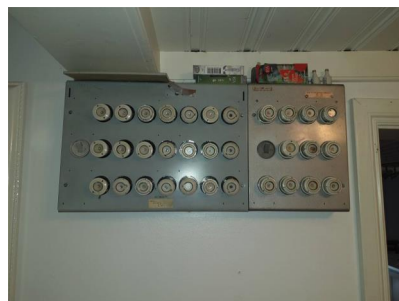
Jordfelsbrytare finns ej.

Det finns inget krav att hus byggda före år 2000 ska ha jordfelsbrytare. Jordfelsbrytaren minskar dock risken för personskador och brand orsakade av elanläggningen.

Kontakta en elektriker för kontroll och åtgärd.

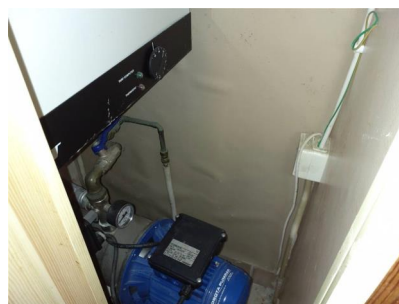
Mattsläpp noterades på vägg med förhöjda fuktindikationer.

Enligt uppgift har det skett en vattenskada i utrymmet.

Rekommenderar kontroll av mattsläpp med förhöjda fuktindikationer nedanför varmvattenberedaren.

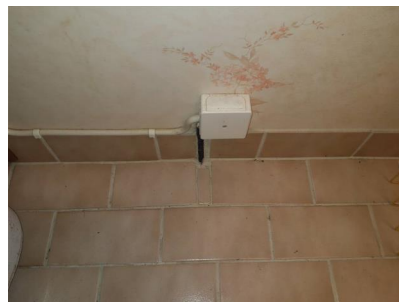
Äldre gjutjärnsbrunn är inte utbytt i samband med renovering.

Det finns risk att golvbrunnen rostar sönder med fuktskador som följd och att det nya tätskiktet inte har kunnat anslutas till golvbrunnen på ett riktigt sätt.

- Rör genomföringar noterades i golv nära vägg vilket kan försvåra tätning runt rör.
- Missfärgning finns i silikonfog vid duschplats.

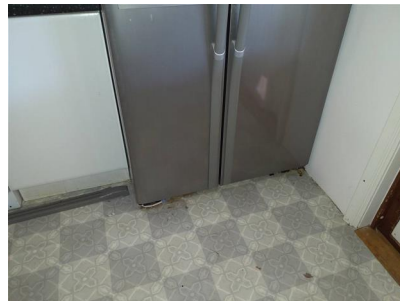
Fuktskydd saknas under diskbänkskåp och kyl/frys.

Utan fuktskydd är det svårt att upptäcka läckage. Vatten kan då tränga in i omkringliggande konstruktioner och orsaka fuktskador.

- Avloppsslang från diskmaskin rekommenderas att klamras mot vägg/diskbänkskåp.
- Mattsläpp finns på golv i kök.

För att upptäcka eventuella läckage, installera ett fuktskydd.

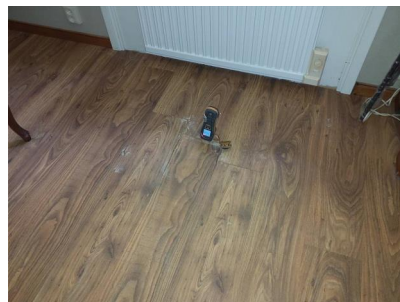
Höga fuktvärden på golv som har rest sig på några ställen.

Enligt uppgift kan detta vara orsakat från ett eventuellt husdjur.

Kontakta fackman/snickare för omfattning och åtgärd.
