# Besiktningsprotokoll

Anticimex Försäkringsbesiktning i samarbete med Fastighetsbyrån

| Fastighetsadress:<br>Syltvik Krokudden 1 | |

| Besiktningsdatum:<br>2024-09-02 | Protokollnummer:<br>68497643 |

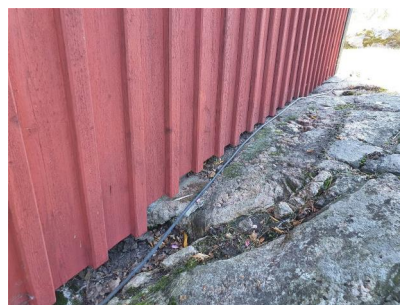
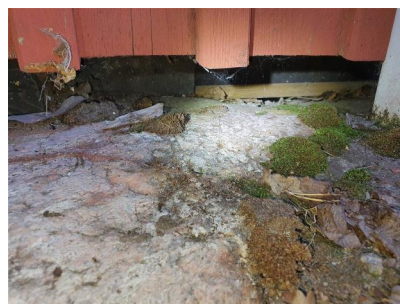
Berget lutar mot huset.

Detta innebär en ökad fuktbelastning mot grunden vilket i sin tur kan orsaka fuktskador i huset.

Tryckimpregnerad syll, skyddad med papp, ligger nära/dikt an berget. Inga rötskador har noterats, men det rekommenderas att hålla området rent från löv och mossor som kan binda fukt.

Detta bidrar till bättre avrinning och minskar risken för framtida skador

Här kan man även med fördel gjuta en ränna utmed som leder bort vattnet.

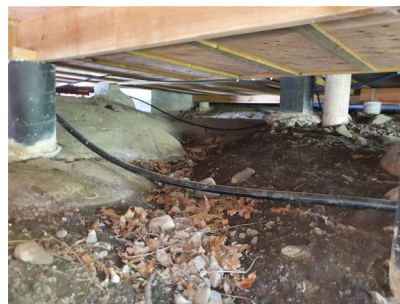
Vid kontroll av konstruktionen i plintrund uppmättes fuktvärden under kritisk fuktnivå för mikrobiell tillväxt och normal lukt upplevdes.

Golvbjälklaget ovan den uteluftsventilerade plintgrunden riskerar att drabbas av fuktskador på grund av naturlig fuktpåverkan. Detta kan i sin tur leda till mikrobiella skador (angrepp av mikroorganismer) som kan leda till att mikrobiell lukt sprids till boendemiljön.

Fuktkvoten i blindbotten uppmättes till 15 %.

Risk för mikrobiell tillväxt föreligger om fuktkvoten överstiger 17 %.

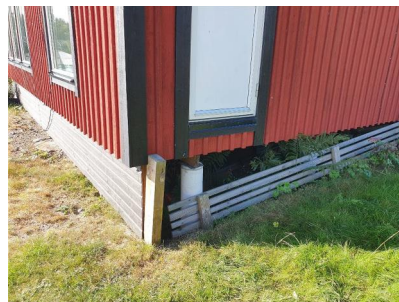
Trappa finns ej utanför altandörr, sovrum.

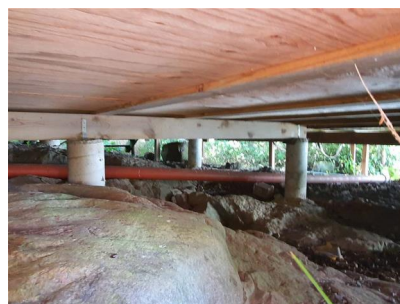
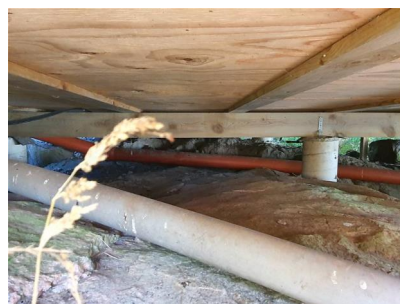
Vid kontroll av konstruktionen i plintgrund uppmättes fuktvärden under kritisk fuktnivå för mikrobiell tillväxt och normal lukt upplevdes.

Golvbjälklaget ovan den uteluftsventilerade plintgrunden riskerar att drabbas av fuktskador på grund av naturlig fuktpåverkan.

Fuktkvoten uppmättes till 14 %.

Risk för mikrobiell påväxt föreligger om fuktkvoten överstiger 17%.
