# Besiktningssprotokoll

Anticimex Försäkringsbesiktning i samarbete med Fastighetsbyrån

Fastighetsbeteckning: Erska 2:81	
Fastighetsadress: Trollhättvägen 64	
Postnummer: 441 70	Ort: Sollebrunn

Besiktningdatum: 2024-08-23	Protokollnummer: 68442831
Temperatur: 16 °C	Väderlek: Regn
Tekniker: Martin Ivarsson	
E-post: Martin.Ivarsson@anticimex.se	
Kontor: Göteborg	
Närvarande:

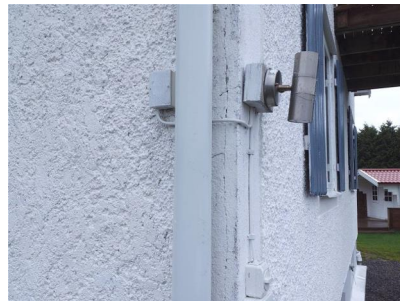
### Utvändigt / Fasad

Putsad fasad har brister.

Då den putsade fasaden har brister finns risk att vatten tränger in i bakomvarande konstruktion med fuktrelaterade skador som följd.

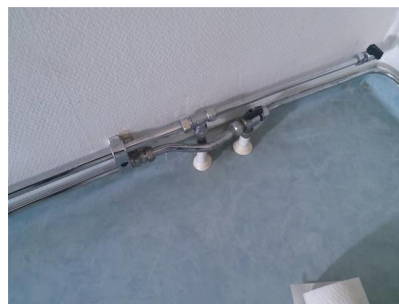
⚠ Rörgenomföring finns i golv.

Rörgenomföringar i golvet medför en ökad risk för att vatten tränger ner i omkringliggande konstruktioner och orsakar fuktskador.

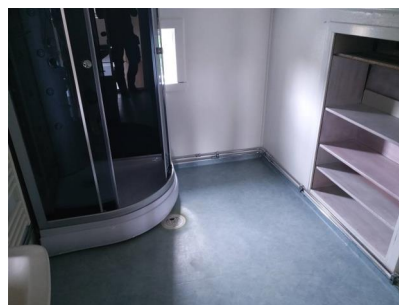
⚠ Våtutrymmet har äldre yt-/tätskikt.

Eftersom funktionen, som innebär att ytskiktet/tätskiktet ska vara vattentätt, kan vara nedsatt finns en ökad risk att vatten tränger igenom ytskiktet/tätskiktet med vattenskador i omkringliggande konstruktioner som följd.

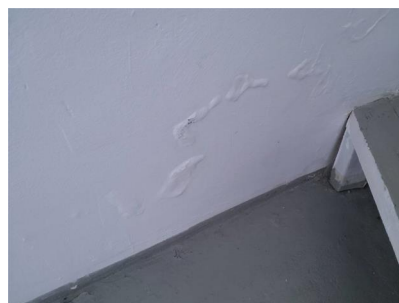
### Källarplan / Allmänt

Puts- och färgsläpp finns på källarväggar.

Puts- och färg som släppt från underlaget invändigt på källarytterväggarna är ett tecken på att källarens utvändiga fuktskydd inte längre fungerar tillfredsställande.

För att åtgärda detta måste källarens utvändiga fuktskydd förbättras. Läs Anticimex faktablad om källare för tips och råd.
