Besiktningssprotokoll

Anticimex Försäkringsbesiktning i samarbete med Fastighetsbyrån

Fastighetsbeteckning: Svanvik 1:135	
Fastighetsadress: Svanvik 180	
Postnummer: 47295	Ort: Varekil

Besiktningdatum: 2024-09-02	Protokollnummer: 68479870
Temperatur: 18 °C	Väderlek: Mulet
Tekniker: Tommy Pettersson	
E-post: tommy.pettersson@anticimex.se	
Kontor: Uddevalla	
Närvarande: Ägare

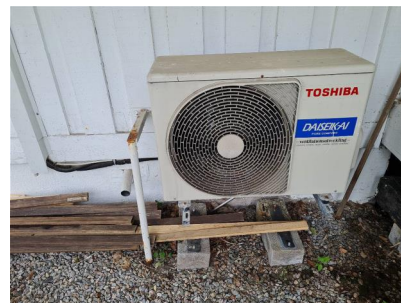
Kondensvatten från luftvärmepumpens utedel leds inte bort från husgrunden.

Detta medför ökad risk för att vatten tränger in i anslutande konstruktioner, vilket i sin tur kan leda till fuktrelaterade skador.

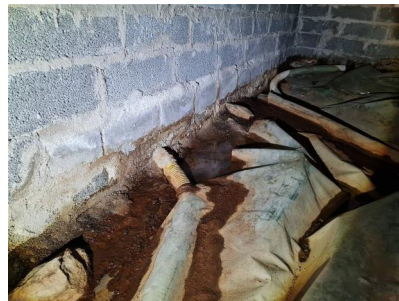
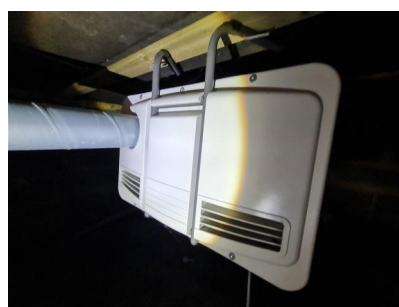
Vid kontroll av krypgrunden har fuktvärden under kritisk fuktnivå för mikrobiell tillväxt uppmätts. Avvikande lukt av mikrobiell/kemisk karaktär känns i utrymmet.

Fuktkvoten uppmättes till 14-16 % i golvbjälklaget.

Risk för mikrobiell tillväxt föreligger om fuktkvoten överstiger 17%.

Längs grundmur/mark finns fuktgenomslag och längs delar ovan de lagda plastfolien finns fritt vatten. Detta påvisar indikerar att fukt/vatten tränger in i grunden under delar av året och lukt/mikroorganismer utvecklas. Detta kan i sin tur leda till allvarligare skador i grunden.

För att undvika detta så måste krypgrundens klimat bli torrare med t ex. komplettering av plastfolie med mera.

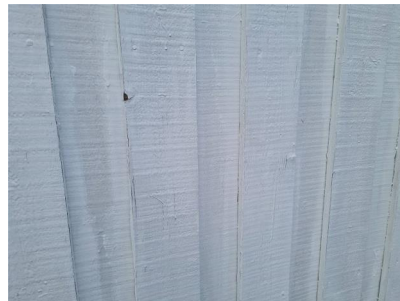
Enstaka panelbrädor har mindre rötskador.
Fasadpanelen är i behov av målning/underhåll.

För att öka livslängden på fasadbeklädnaden rekommenderas målning och underhåll.

I samband med ommålning rekommenderas att de rötskadade panelbrädorna byts ut.

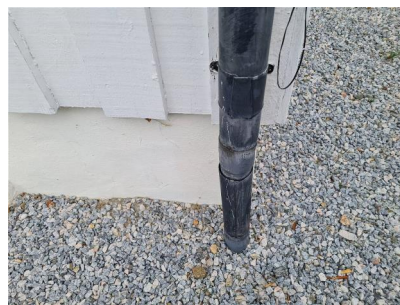
Moderna lövsilar finns inte innan övergång till dagvattenrör (äldre lösning med nät i hängränna finns).

För att hindra stopp i dagvattenledning rekommenderas komplettering av lövsilar.

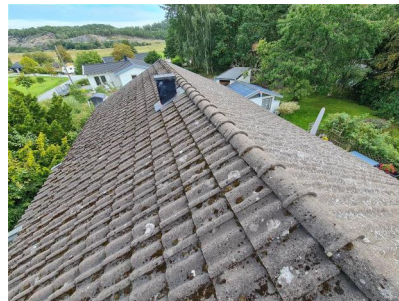
Yttertaket är äldre med riklig mosspåväxt.

Nockband/tätning saknas (tidsenligt utförande vid byggnadsåret).

Takpannor, plåtdetaljer och underlagspapp har enligt vår bedömning en begränsad livslängd (ca 40 år). Eftersom husets taktäckning är äldre har det ett minskat motstånd mot vatteninträngning. Detta i sin tur kan leda till fuktskador på träläkt och vidare ner i underliggande konstruktioner.

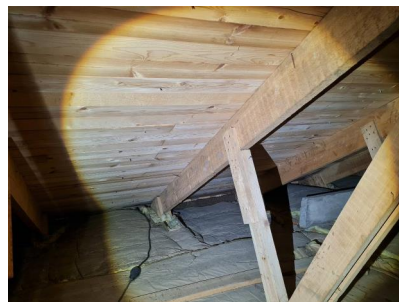
Vid kontroll av vinden har fuktvärden under kritisk fuktnivå för mikrobiell tillväxt uppmätts, dock finns mikrobiell påväxt på underlagstak.

Fuktkvoten i underlagstak/takbjälkar uppmättes till 10 %.

Risk för mikrobiell tillväxt föreligger om fuktkvoten överstiger 17%.

Den upptäckta mikrobiella påväxten på underlagstaket är ett tecken på att vinden har tillförts eller tillförs fukt inifrån bostaden.

För att komma tillrätta med detta kan fukttillförseln inifrån bostaden behöva minskas. Det kan göras genom att ventilationen i bostaden förbättras samt att eventuella otätheter i vindsbjälklaget (tak-/väggvinklar, taklucka med mera) tätas.

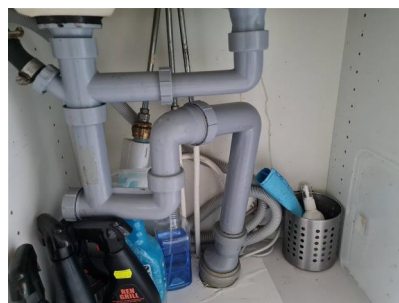
⚠ Fuktskydd saknas i diskbänksskåp och förankring av slangar.

För att upptäcka eventuella läckage, installera ett fuktskydd, alternativt fuktsensor/larm.

Bransch enlig förankring av slangar rekommenderas.

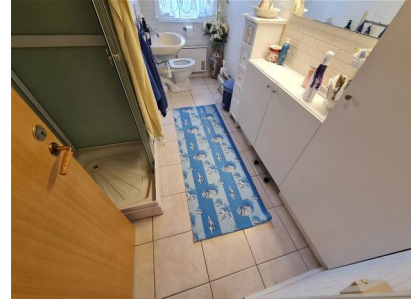
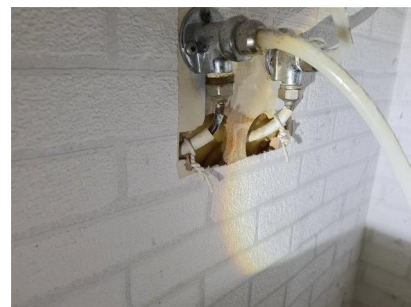
Våtutrymmet har äldre yt-/tätskikt och utförande.

Äldre plastmatta finns under klinkers.
Hålrums ljud förekommer längs klinkers.
Golvbrunn ej utbytt vid renovering (tillverkad före 1989)
Rör genomföring finns i golv under tvättställ.
Golvfall är bristfälligt utanför dusch.
Bakom duschkabin är rör genomföringar vägg otäta.
Utrymmets väggbeklädnad är ej av våtrumsstandard.

Eftersom funktionen, som innebär att ytskiktet/tätskiktet ska vara vattentätt, kan vara nedsatt finns en ökad risk att vatten tränger igenom ytskiktet/tätskiktet med vattenskador i omkringliggande konstruktioner som följd.

Dock har "riskerna" minskats då duschkabin har installerats istället för tidigare badkar och öppen duschzon. Varvid det rekommenderas att duschkabin fortsätts att brukas tills en planerad helrenovering utförs av utrymmet med hjälp av behörig våtrumsentreprenör.
