**Fastighetsuppgifter**

Gopshus 83:1

Skordvägen 4

Uppdragsnummer	WA5170
Besiktningsdatum	2024-09-04
Besiktningföretag	OBM Besiktning i Dalarna AB
Besiktningförrättare	Håkan Johansson
Närvarande	-----
Giltig till och med	2025-09-04

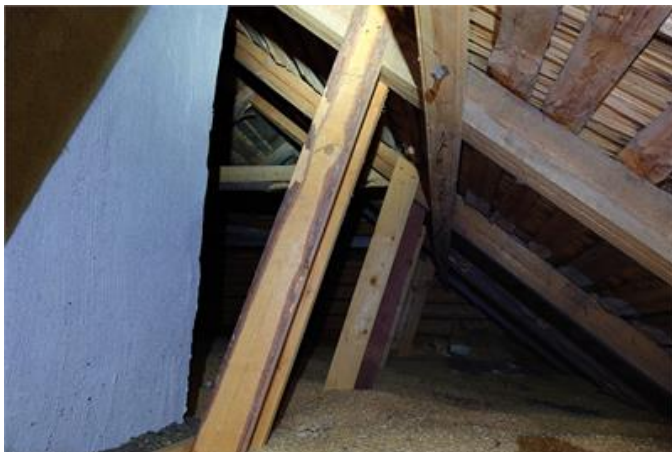
Vindens utrymme uppvisar inga tecken på pågående fukt.

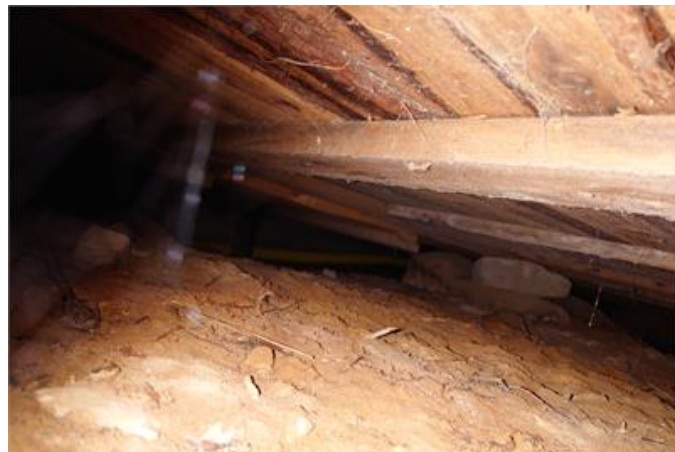
Byggspill förekommer på marken under byggnaden.

Utrymmet under byggnaden har endast inspekterats via ventilationsöppningar då utrymmet saknar inspektionslucka samt är allt för litet för fysisk inspektion.  
Vid inspektion kan man iaktta att byggstil förekommer på marken. In vrigt kan inga tecken på skador upptäckas.  
Utförd fuktmetning uppvisar dock fuktvärden över gällande gränsvärde.

Det kritiska gränsvärdet för mikrobiell tillväxt brukar anges till ca 15-17% fuktkvot (FK). Uppmätta värden vid besiktningstillfället uppgick till 22%FK.
