Fastighetsuppgifter

Midgård 37

Albert Målares väg 5G

Uppdragsnummer	C14344
Besiktningdatum	2024-09-02
Besiktningföretag	OBM Fuktteknik AB
Besiktningförrättare	Liv Poppelstam
Närvarande	Säljare
Giltig till och med	2025-09-02

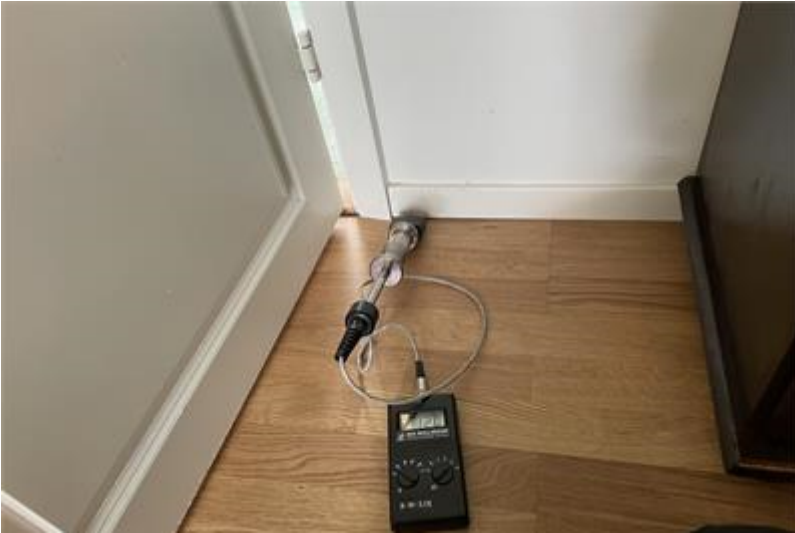
Bilaga 1 för kontroll av valda konstruktioner

Byggnadsdel	Entréplan
Konstruktionsdel	Syllar
Konstruktionsuppbyggnad

En fuktkvot till mellan 10-12% uppmättes i ytter- och innerväggsyllar.
Det kritiska gränsvärdet för mikrobiell tillväxt brukar anges till ca 15-17% fuktkvot (FK).
