Fastighetsuppgifter

Nora Boken 2

Aspvägen 4

**Besiktningssuppgifter**

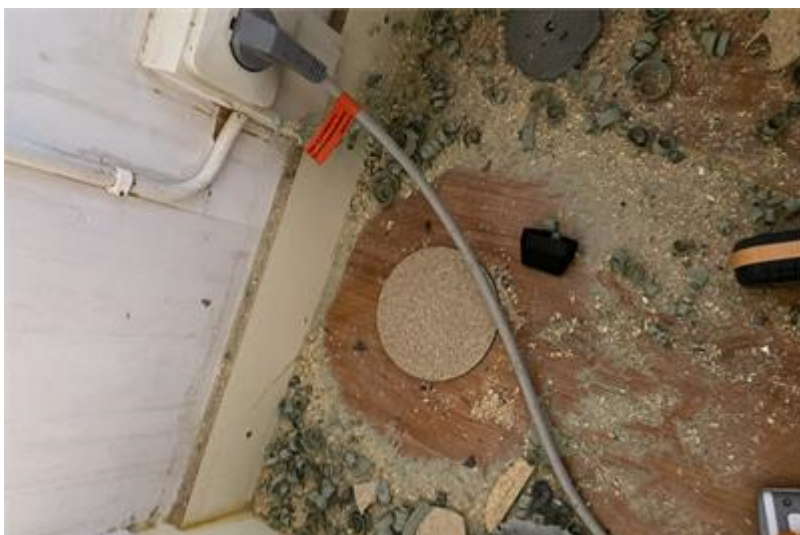
Byggnadsdel	Entréplan
Konstruktionsdel	Uppregalt golv
Konstruktionsuppbyggnad	Betongplatta, ingjuten spikregel, regelverk, isolering, spånskiva, ytskikt

Mätning utförd stickprovsmässigt i sovrum 4 samt under spis i kök.

Fuktkvoten FK kontrollerades i spikregel/kil varvid uppmättes FK 13% som högst.

Den relativa luftfuktigheten RF kontrollerades i nämnda konstruktioner varvid uppmättes till RF 58% vid 18C.

Det förekommer uppreglade golv på betongplatta, vilket betecknas som en riskkonstruktion med avseende på fukt- och mikrobiella skador. För att säkert fastställa golvkonstruktionernas kondition och utförande krävs alltid en fortsatt teknisk undersökning. Se även info på protokollets näst sista sida Pos. 9.
