Besiktningssprotokoll

Anticimex Försäkringsbesiktning i samarbete med Fastighetsbyrån

Fastighetsbeteckning: Opalen 2	
Fastighetsadress: Täppgatan 15	
Postnummer: 78334	Ort: Säter

Försäkringsbesiktning

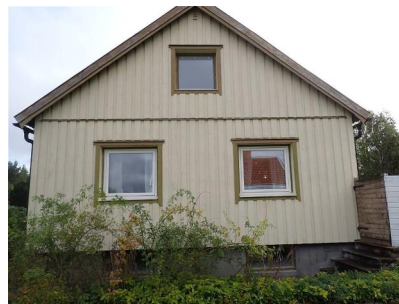
Utvändigt / Fasad

Vanligt underhållsbehov.
(torrsprickor, färgsläpp)

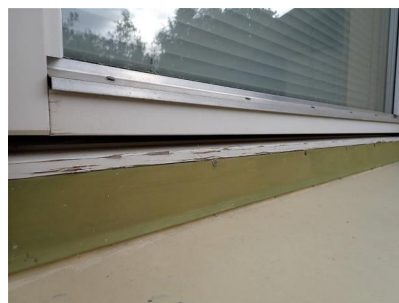
Utvändigt / Fönster

Torrspäckor finns på fönster.
Vanligt underhållsbehov.

Dessa bedöms inte ha lett till bakomliggande skador.

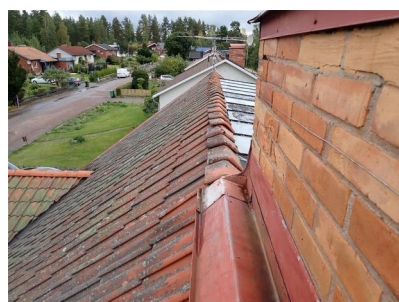
Utvändigt / Tak

Yttertaket är äldre.

Takpannor, plåtdetaljer och underlagspapp har enligt vår bedömning en begränsad livslängd. Eftersom husets taktäckning är äldre har det ett minskat motstånd mot vatteninträning. Detta i sin tur kan leda till fuktskador på träläkt och vidare ner i underliggande konstruktioner.

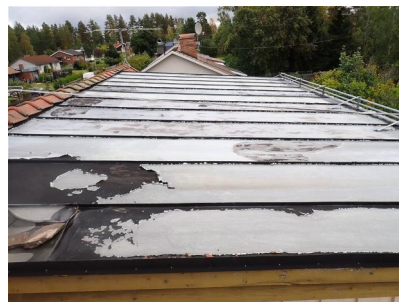
Utvändigt / Tak över takkupa

Färgen på bandtäkta plåttaket över takkupan har släppt.

När plåten blir äldre är det normalt att färgen bruka släppa och blekna samt att mindre rostangrepp uppstår. För att skydda plåttaket mot rostangrepp kan ommålning ske, viktigt att då ta kontakt med fackman för rätt åtgärd.

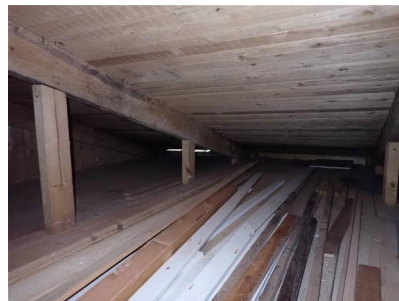
Utvändigt / Garage/Vind

Mindre missfärgning vid takfot efter tidigare takläckage som troligtvis uppkommit innan takplåten lades dit (torrt vid besiktning)

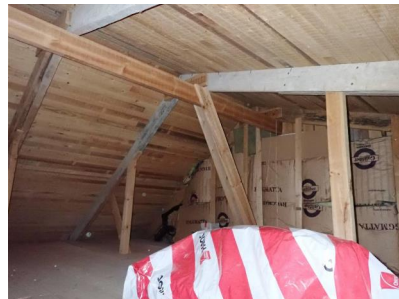
Vid kontroll av vinden uppmättes fuktvärden under kritisk fuktnivå för mikrobiell tillväxt och en normal lukt upplevdes. Fuktkvoten i underlagstak/takbjälkar uppmättes till 10 %.

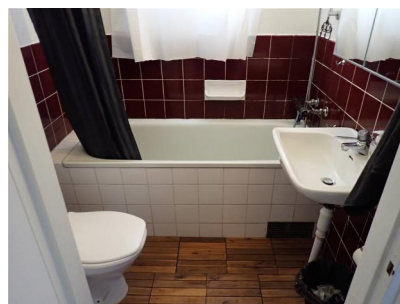
Entréplan / Badrum/Wc

🔍 Våtutrymmet har äldre yt-/tätskikt.

Utrymmet är äldre och har passerat tiden för sin tekniska livslängd.

Normala fuktvärden indikerades mot klinker/kakel.

Renovering av utrymmet rekommenderas. Kontakta en behörig våtrumsentreprenör för en renovering. I samband med renoveringen bör omkringliggande konstruktioner kontrolleras för att upptäcka eventuella följdskador.

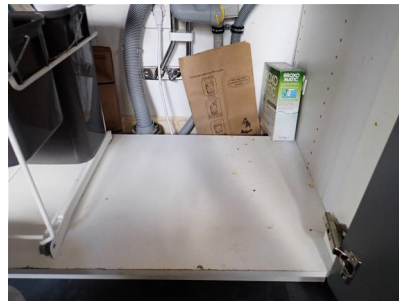
Entréplan / Kök

Fuktskydd saknas i diskbänksskåp.

Utan fuktskydd är det svårt att upptäcka läckage från rörledningar. Vatten kan då tränga in i omkringliggande konstruktioner och orsaka fuktskador.

För att upptäcka eventuella läckage, installera ett fuktskydd.

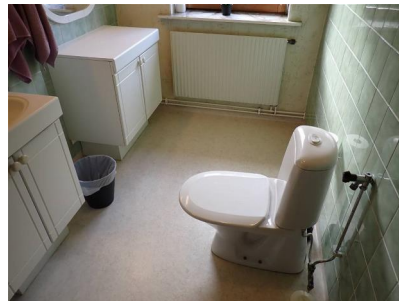
Övre plan / Dusch/Toalett

Våtutrymmet har äldre yt-/tätskikt.

Eftersom funktionen, som innebär att ytskiktet/tätskiktet ska vara vattentätt, kan vara nedsatt finns en ökad risk att vatten tränger igenom ytskiktet/tätskiktet med vattenskador i omkringliggande konstruktioner som följd.

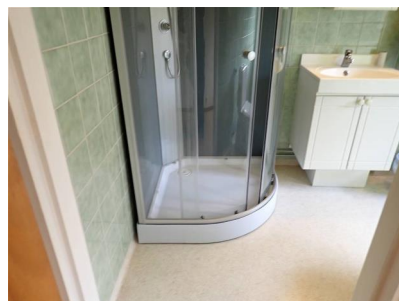
Golvlutning.

Brister i golvet och/eller tätskiktets lutning medför risk för att vatten tränger in i omkringliggande konstruktioner/utrymmen vilket i sin tur orsakar fuktrelaterade skador. Det medför också ökad risk för att vatten blir stående i golvet lågpunkter, vilket kan orsaka missfärgningar samt att "unken" lukt uppstår.

Fuktindikering i utrymmet gav inga förhöjda fuktindikationer.

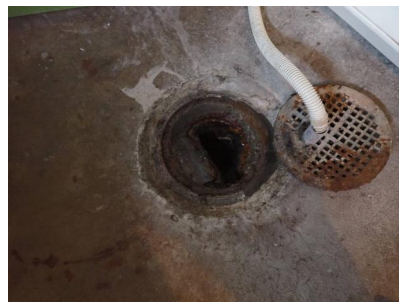
Allmänt i källaren finns äldre gjutjärnsbrunnar som är rostangripna. Det finns risk att golvbrunnen rostar sönder.

Byt golvbrunnar vid framtida renovering.

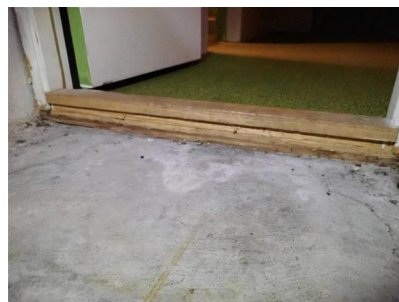
Källarplan / Hobbyrum (tidigare garage)

På betonggolvet ligger ett flytande golv som är uppbyggt med plastfolie direkt på betonggolvet som fuktspärr, träfiberskiva med ytskikt.

Vid byggandet av befintlig golvkonstruktion var det viktigt att betonggolvet städades ordentligt från allt organiskt material innan plastfolien lades på som fuktspärr under cellplastisolering. Ligger det kvar organiskt material kvar på betongplattan kan det resultera i att mikrobiell lukt sprids till boendemiljön. Om obehag upplevs med avvikande lukt i utrymmet rekommenderas att befintliga golvkonstruktion rivs ut.

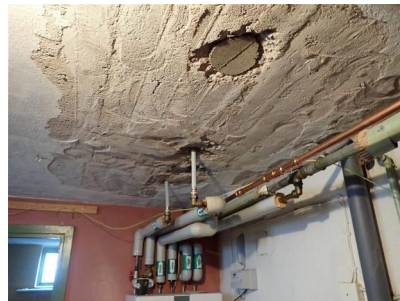
Källarplan / Pannrum

Puts i tak släppt i samband med tidigare fuktskada i kök.

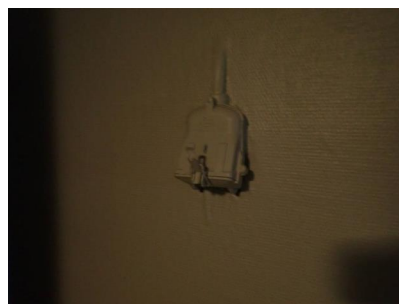
Hela huset / Allmänt

🔍 Elanläggningen i huset är delvis äldre. Äldre elanläggningar och elkablar är en säkerhetsrisk som kan orsaka både personskador och brand.

3-fasuttag i metall finns.

Denna typ av uttag tillverkas inte längre då de anses medföra en stor risk för personskada.

Kontakta en elektriker för kontroll och åtgärd.
