# Besiktningssprotokoll

Anticimex Försäkringsbesiktning i samarbete med Fastighetsbyrån

Fastighetsbeteckning: Sjötorp 2:269	
Fastighetsadress: Bästemansvägen 4	
Postnummer: 542 66	Ort: Sjötorp

Besiktningdatum: 2024-08-15	Protokollnummer: 68396548
Temperatur: 18 °C	Väderlek: Mulet
Tekniker: Carl Ekström	
E-post: carl.ekstrom@Anticimex.se	
Kontor: Lidköping	
Närvarande: Säljare samt besiktningstekniker Carl Ekström Anticimex

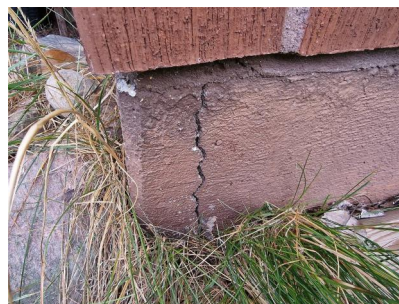
- Sprickor och färgsläpp finns i sockeln.

Detta bedöms inte ha lett till bakomliggande skador.

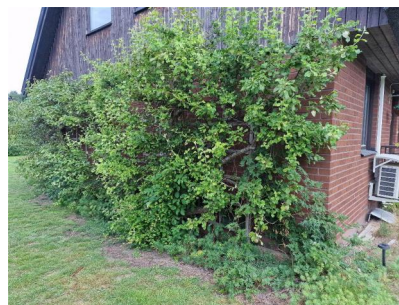
- Växter finns i anslutning till byggnaden.

Området närmast huset rekommenderas att vara fritt från växtlighet.

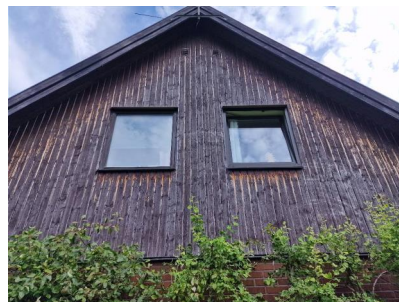
- Fasadpanelen är i behov av målning/underhåll.

Fasadbeklädnad och träkonstruktioner där målningsbehov finns riskerar att få fukt- och rötskador på grund av sämre vattenavvisande förmåga. För att öka livslängden på fasadbeklädnaden rekommenderas målning och underhåll.

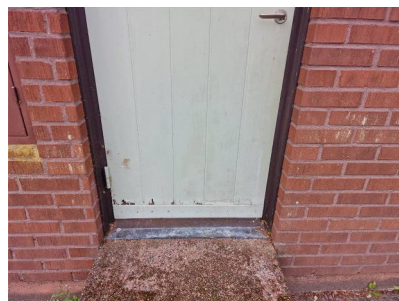
- Dörrar är i behov av målning/underhåll, på dörren till tvättutrymmet är ytskiktet av faner spröd.

För att öka livslängden på dörr rekommenderas målning och underhåll.

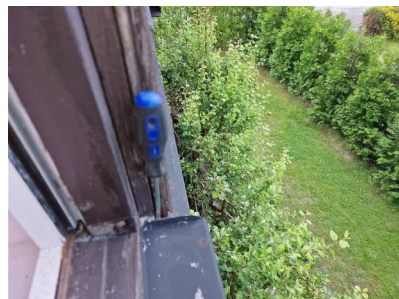
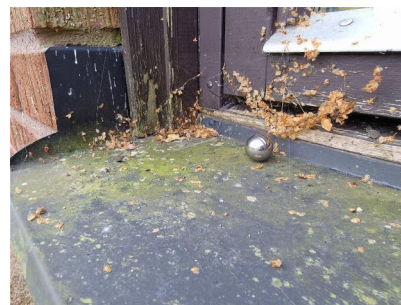
- Isolerglas är äldre.

Befintliga fönster är äldre vilket betyder att tätningen mellan fönsterrutorna kan vara sämre. Detta kan leda till att missfärgning/imma kan uppstå mellan glasrutorna.

- Fönsterbleck är korta och otäta vid infästningar mot foderbrädor.  
- Fönsterbleck har bakfall. (Kontrollerat med stålkula).

Eftersom fönsterblecken är otäta finns risk att vatten rinner in i väggen vilket i sin tur kan leda till fuktskador i väggkonstruktionen.

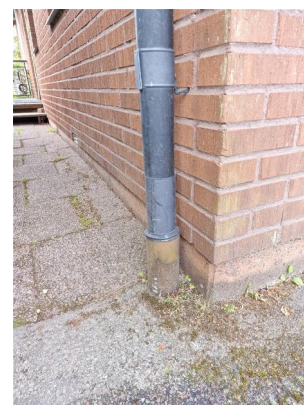
- Lövsilar finns inte.

För att hindra stopp i dagvattenledningar rekommenderas komplettering av självrensande lövsilar.

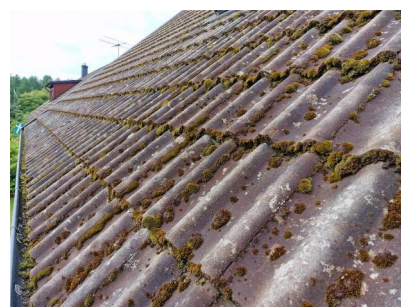
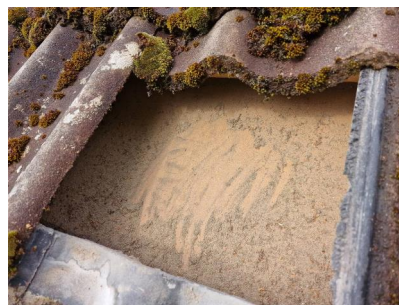
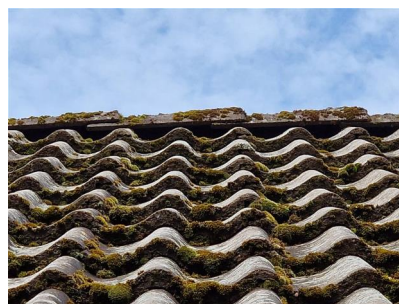
- Yttertaket är äldre.
- Plåtdetaljer har färgsläpp/rostangrepp.
- Nocktätning finns ej under nockpannorna.
- Mossa finns på taket.
- Glipa mellan översta pannraden och nockpannor finns.

Takpannor, plåtdetaljer och vindskivor har enligt vår bedömning en begränsad livslängd. Eftersom husets taktäckning är äldre har det ett minskat motstånd mot vatteninträning. Detta i sin tur kan leda till fuktskador på träläkt och vidare ner i underliggande konstruktioner.

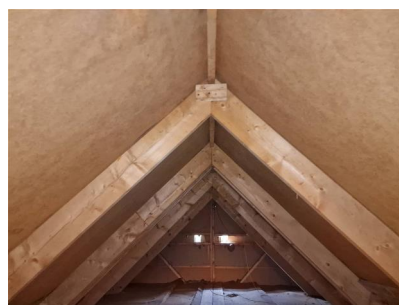
- Underlagstaket består av masonitskivor med missfärgningar av fukt.

Eftersom underlagstaket består av masonitskivor utan yttre täckning av papp under takbeklädnaden, finns risk vid ogynnsam väderlek att regnvatten/snö tränger in i skivskarvar med läckage på vindsutrymmet som följd. Med tiden kan även träfiberskivorna drabbas av fuktskador.

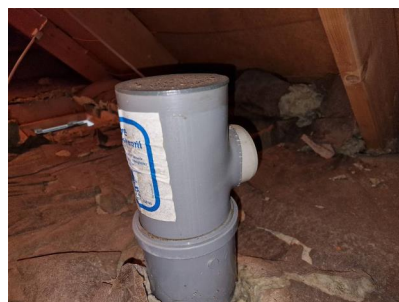
- Avluftningsventil avslutas på vinden. Om avluftningens membran torkar ihop så slutar vacuumventilen att fungera och kondens bildas på vinden främst vintertid. Håll ventilen under uppsikt så inga förändringar sker. Vid framtida takomläggning bör ventilen dras ut genom taket.

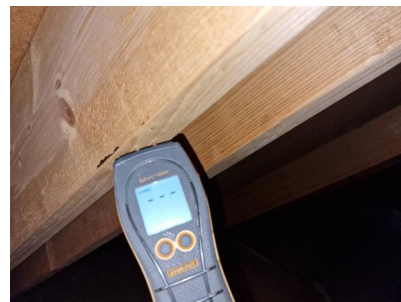
- Vid kontroll av vinden uppmättes fuktvärden under kritisk fuktnivå för mikrobiell tillväxt och en normal lukt upplevdes. Fuktkvoten i underlagstak/takbjälkar uppmättes vid besiktningstillfället till mindre än 10%. Gränsvärdet är 17%. Detta värde varierar dock under året beroende på årstid och utomhusklimat.

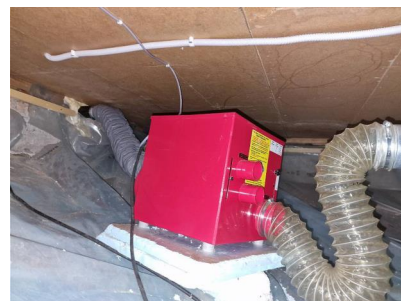
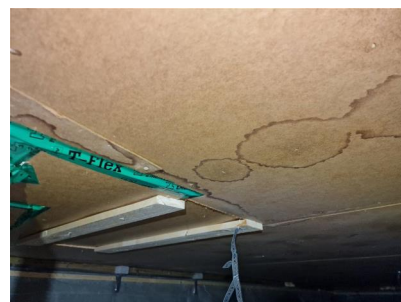
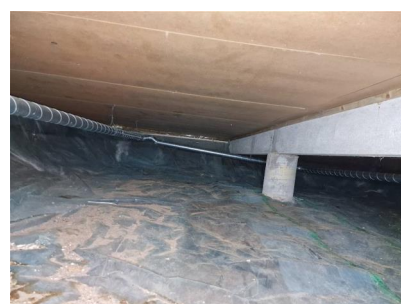
- Krypgrund med installerad avfuktare.

I husets krypgrund finns en krypgrundsavfuktare installerad. Syftet med denna installation är att genom avfuktning hålla fuktigheten i krypgrunden på en så låg nivå att ingen tillväxt av mikroorganismer är möjlig. För att detta ska fungera är det viktigt att installationen servas årligen med bland annat filterbyte och kontroll av inställningar så att fuktigheten inte stiger.

Det är viktigt att fläkten alltid är i drift eftersom det finns tryckimpregnerade syllar i grunden som annars kan avge en lukt. Missfärgningar som finns i blindbottens masonitskivor bedöms som äldre.

Marken består av sand och en ovanliggande plastfolie. Bärlinona och yttergrundmuren består av betong. Blindbotten av masonitskivor och mineralull.

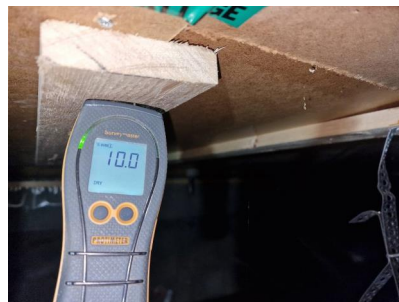
- Vid fuktmätningen av kryppgrunden uppmättes fuktvärden under kritisk nivå för mikrobiell tillväxt. Uppmätt fuktkvot är 10% och gränsvärdet är 17%.

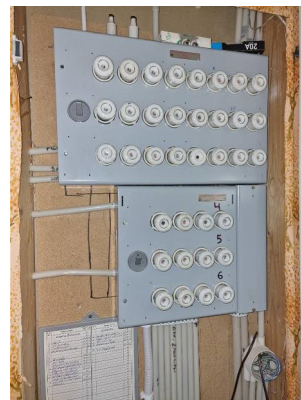
- Jordfelsbrytare finns ej.
- Elcentralen är inte uppmärkt mot gruppförteckningen.

Det finns inget krav att hus byggda före år 2000 ska ha jordfelsbrytare. Jordfelsbrytaren minskar dock risken för personskador och brand orsakade av elanläggningen.

Kontakta en elektriker för kontroll och åtgärd.

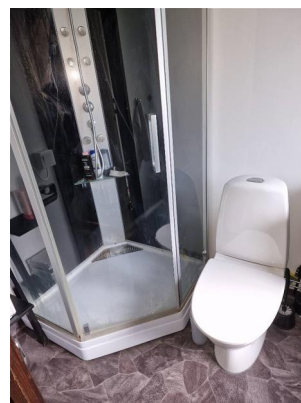
- ❓ - Golvbrunnen, och delar av vägg/golv är inte besiktningsbart pga. duschkabin.

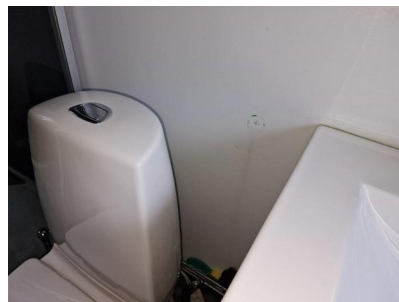
- Otätaheter som skuvhål finns i väggmattan som bör tätas.

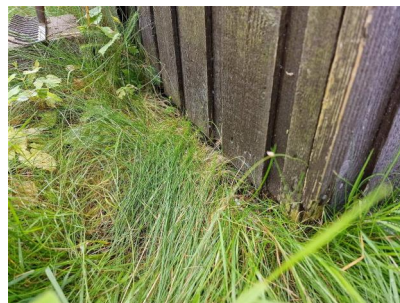
- Avståndet mellan fasadbeklädnaden och marken är inte tillräckligt.

Eftersom fasadbeklädnaden avslutas för nära mark finns risk för att fukt från marken suggs upp i fasadpanelens nederkant. Detta kan orsaka fuktrelaterade skador i fasadbeklädnaden och bakomliggande konstruktioner.

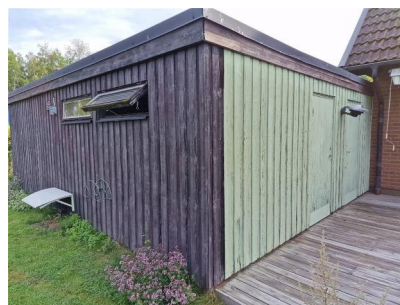
- Enstaka panelbrädor har mindre rötskador.
- Fasadpanelen är i behov av målning/underhåll.

Fasadbeklädnad och träkonstruktioner där målningsbehov finns riskerar att få fukt- och rötskador på grund av sämre vattenavvisande förmåga. För att öka livslängden på fasadbeklädnaden rekommenderas målning och underhåll. I samband med ommålning rekommenderas att de rötskadade panelbrädorna byts ut.

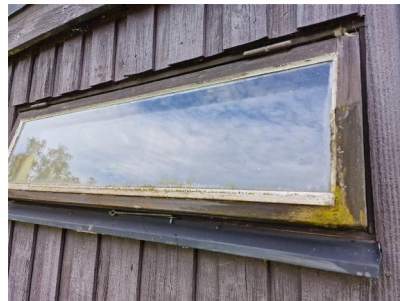
- Fönster är i behov av målning/underhåll.

För att öka livslängden på fönster rekommenderas målning och underhåll.

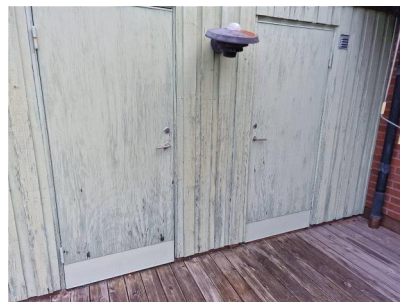
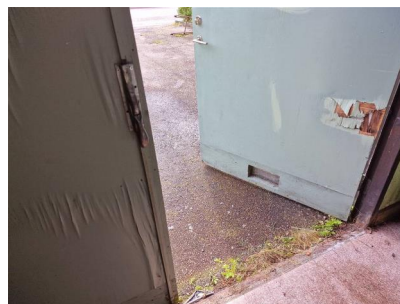
- Garageportar/gångdörrar är i behov av målning/underhåll.

Garageportar är otäta i nederkant och skeva så de är svårstängda.

För att öka livslängden på dörr rekommenderas målning och underhåll.

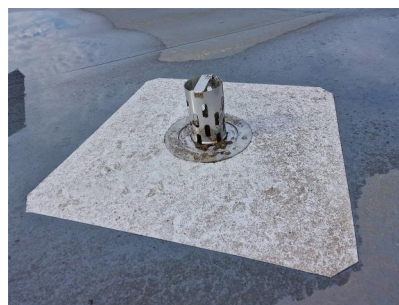
- Inbyggda stuprör.

Eftersom vatten från taket avleds med inbyggt stuprör finns en ökad risk för fuktskador i omkringliggande konstruktioner. Vanliga orsaker till fuktskador är läckage i skarvar på stuprör eller igensatta takbrunnar.

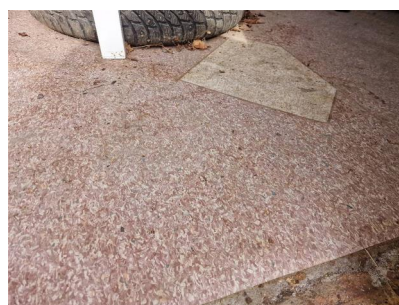
- Limmad plastmatta finns på betongplattan.

På grund av naturlig fuktpåverkan från mark riskerar plastmattan att släppa från underlaget. Mattan och limmet kan också avge en kemisk lukt som sprids till boendemiljön.

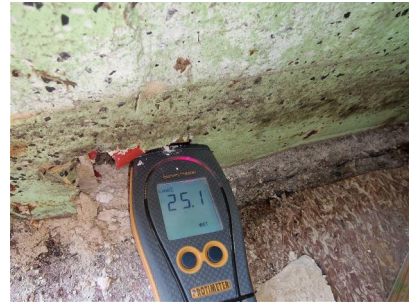
- Fuktkontroll av väggsyllar.

Vid kontroll av väggsyllar uppmättes fuktvärden över kritisk fuktnivå för mikrobiell tillväxt och mikrobiell lukt upplevdes. Fuktkvoten uppmättes till 25% och gränsvärdet är 17%. TräregeIn ligger direkt mot betongplattan utan underliggande fuktspärr. Bakom golvlisen och på garageväggen finns mikrobiell påväxt och gipsskivor är fuktskadade i nedkant.

Provhål togs bakom golvlisen till höger om högra garageporten.

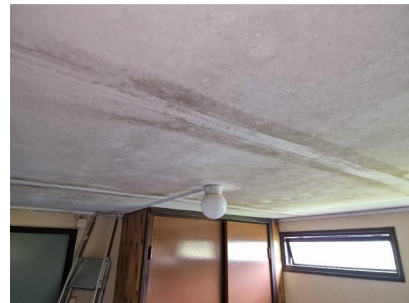
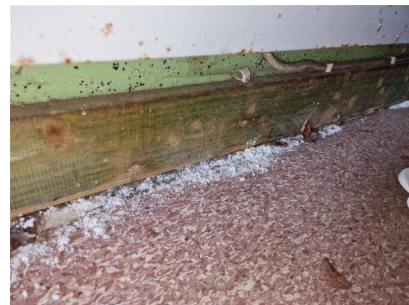
- Mikrobiell påväxt finns på förrådet underlagstak, detta sker när utrymmen har för låg underhållsvärme främst vintertid.  
 - Tryckimpregnerade brädor utgör golvlister, dessa kan avge en lukt om de utsätts för fukt.  
 - Salt och mineralutfällning finns på garagets golv, detta sker när fukt vandrar genom betongen.
